福島第一原子力発電所 2 号機の安全確認の状況について

平成 1 6 年 3 月

東京電力株式会社

福島第一原子力発電所

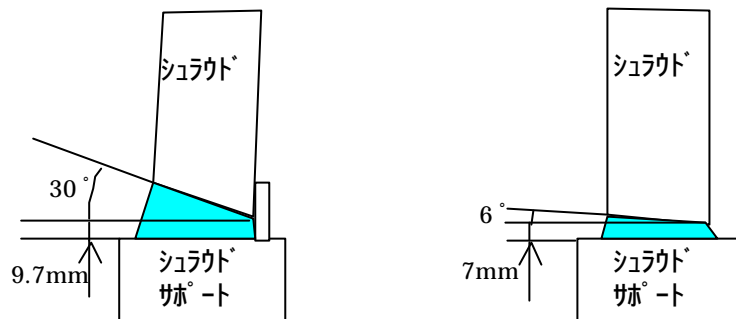
c . 溶接を狭開先溶接とし、溶接入熱を低く抑えることで、残留応力を低減。

交換前の溶接開先形状

交換後の溶接開先形状

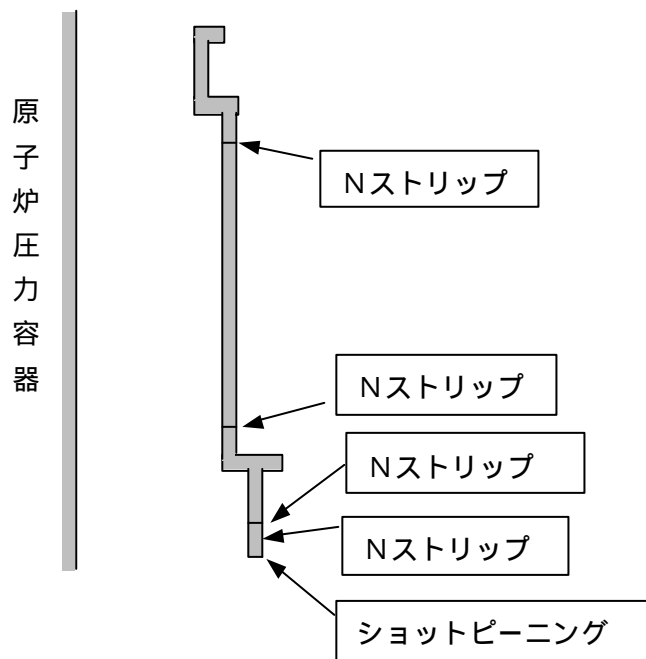
d . 溶接線近傍には応力低減対策（ショットピーニング*¹またはNストリップ*²）を施工

* 1 : ショットピーニングとは、ステンレス鋼球を金属表面に投射することにより、表面層に微少な塑性変形を与え、表面の残留応力の改善を図るものです。

* 2 : Nストリップとは、合成繊維に高分子接着剤で砥石を付着させたブラシで金属表面を研磨することにより、表面層に微少な塑性変形を与え、表面の残留応力改善を図るものです。

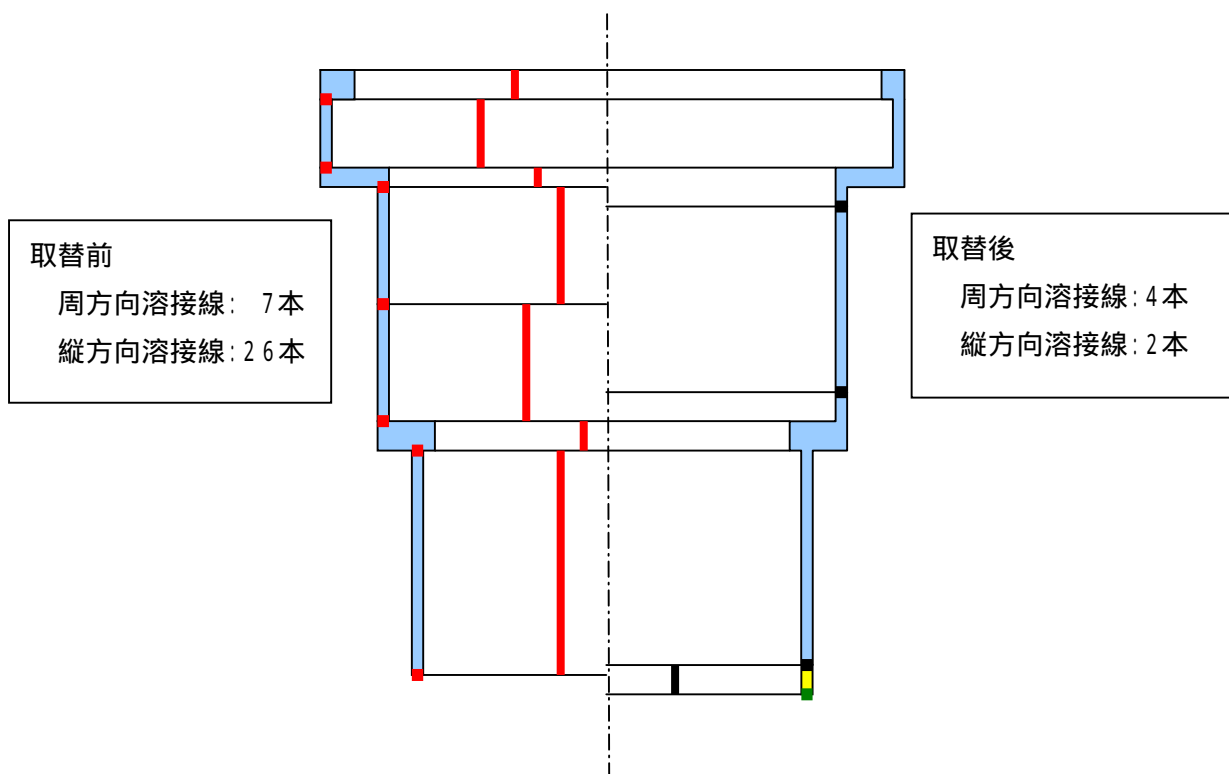
シュラウド溶接線図

炉心シュラウドの溶接線について、「軽水型原子力発電所用機器の供用期間中検査 (JEAC4205)」(社団法人 日本電気協会)の規定に基づき、10年に1回の割合で点検していくこととしております。なお、これについては経済産業省の通達(平成15年12月3日)において、シュラウド表面の残留応力対策を行ったものについては、目視点検を試験可能な周方向溶接継手及びその近傍について、100%/10年で完了するものとする事が求められており、当面の対策としてこれを原則と考えるものです。

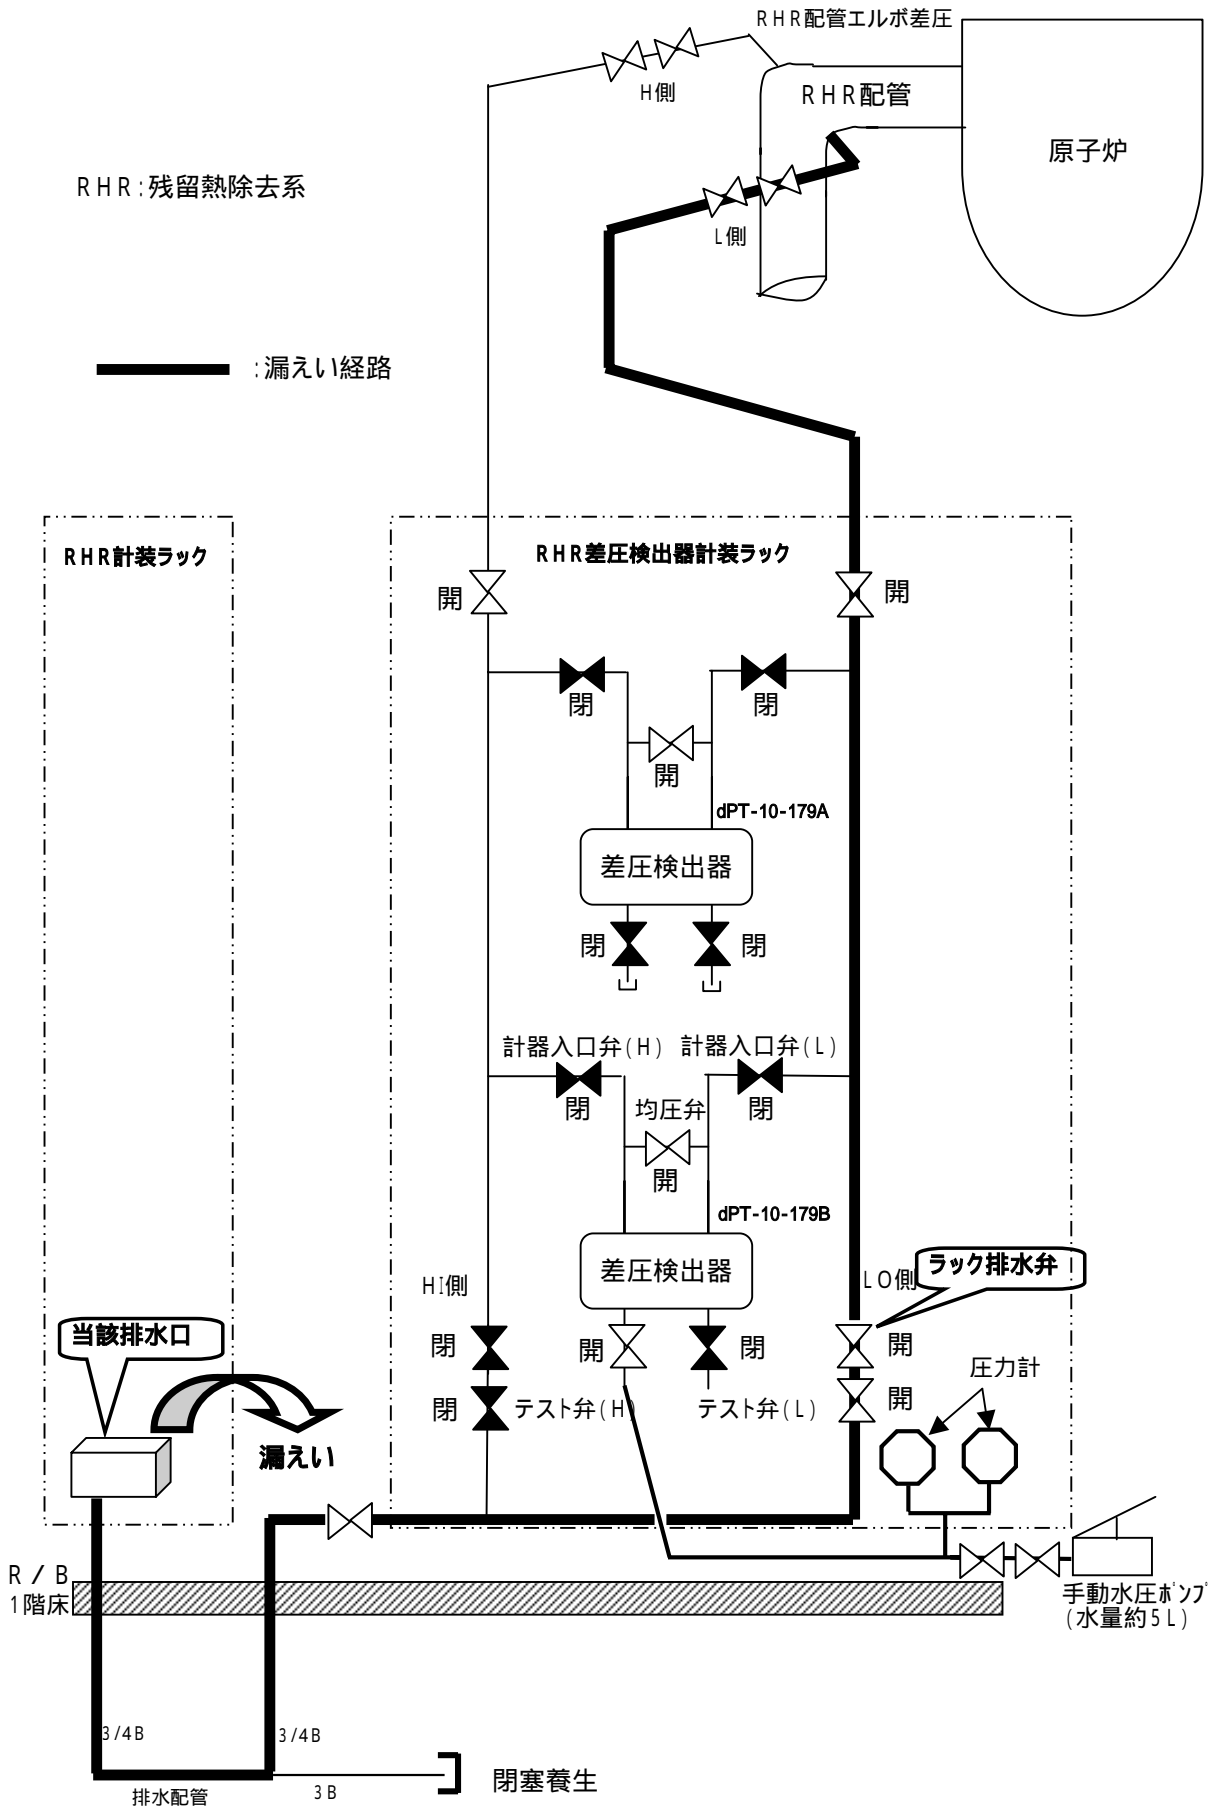
残留熱除去系計装ラック排水口からの水漏れ経路概念図

現場調査の結果、残留熱除去系の計装ラック排水口（以下「当該排水口」）から水が漏れており、残留熱除去系差圧検出器計装ラック排水弁（以下「ラック排水弁」）を閉めたところ水漏れが止まりました。

当該排水口から水が溢れた原因としては、当該排水口下流側の排水配管が取替工事のために閉塞養生されていたところに、通常「閉」であるラック排水弁が計器の耐圧試験準備作業中に「開」となり、当該排水口から逆流したものと推定されました。

床への漏れ量は約100リットル、放射エネルギーは約 5.6×10^6 ベクレルでした。

改善内容：計装弁取扱時は点検作業札の適用、ダブルチェックにより確認することを契約上の要求事項として記載する。

改善内容：計装ラック内の計器取替時は、原則ラック入口弁を当社発行の作業札にて「閉」にすることを社内マニュアルに記載する。

改善内容：計装ラック内の計装弁において入口弁、出口弁等の用途に応じた色識別がされていない弁については色による識別を実施する。

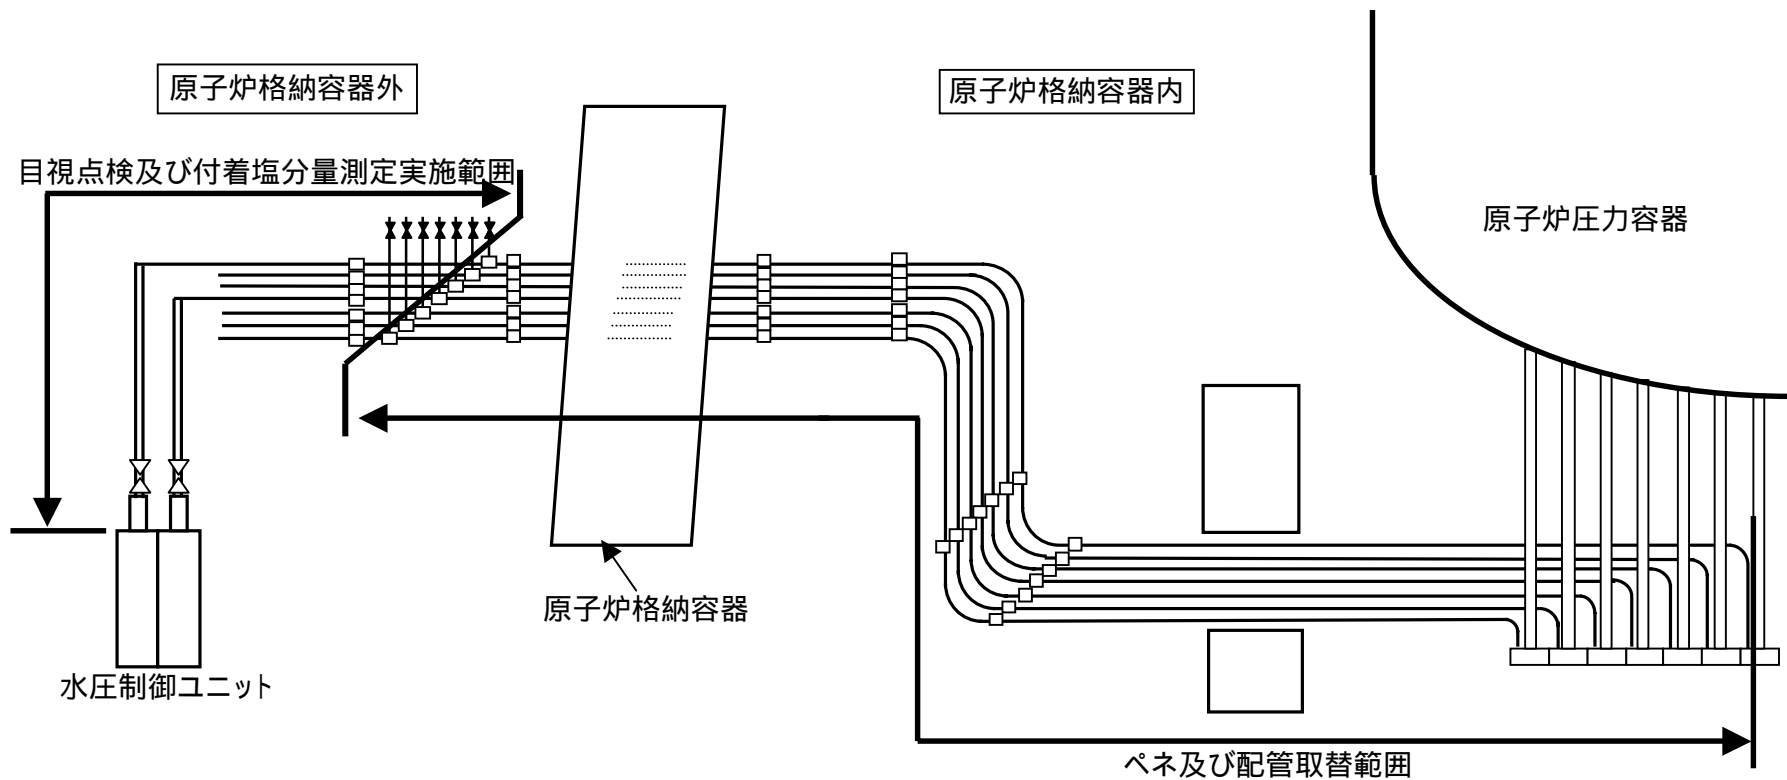
制御棒駆動水圧系配管目視点検及び付着塩分量測定実施範囲図

また、配管付着塩分量の測定を実施した結果、測定した全ての箇所塩化物に起因した粒内型応力腐食割れ(TGSCC*)防止の目安値70mgCl/m²以下でした。

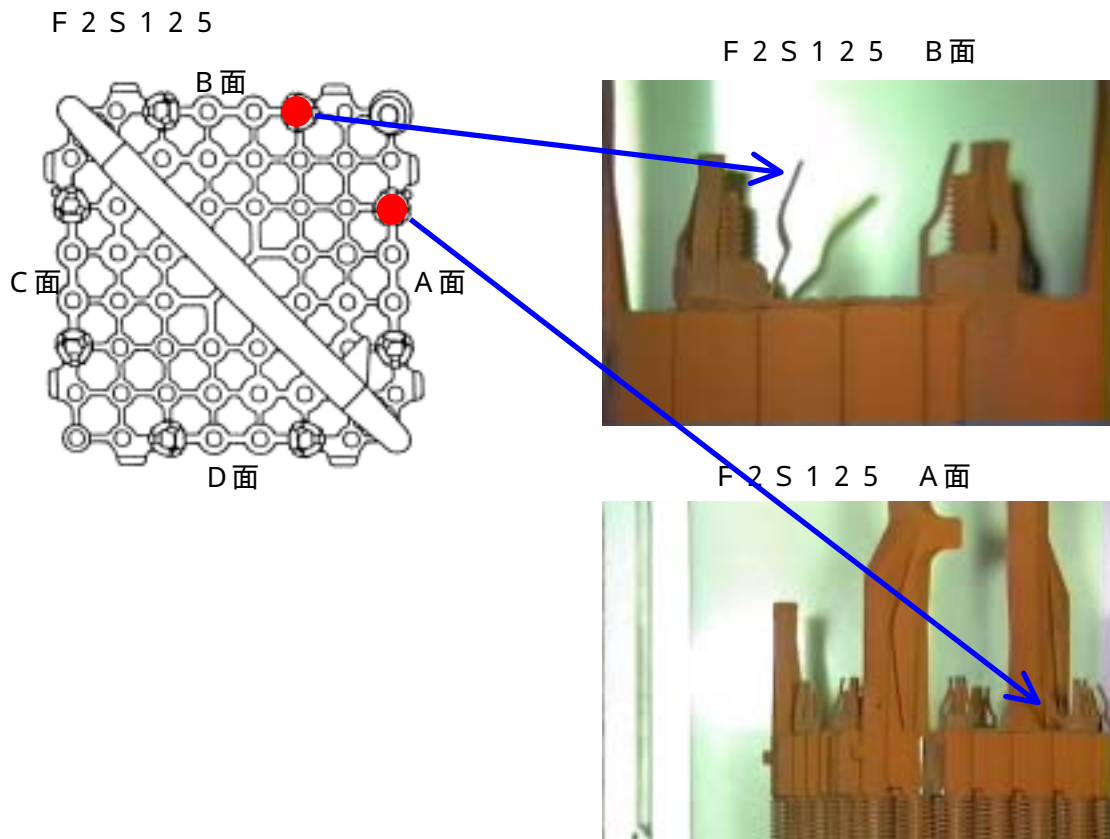
・燃料集合体外観調査時の固定ワッシャの変形状況
