福島第二原子力発電所 2号機の安全確認の状況について

平成16年6月

東京電力株式会社

福島第二原子力発電所 2号機に関する確認事項

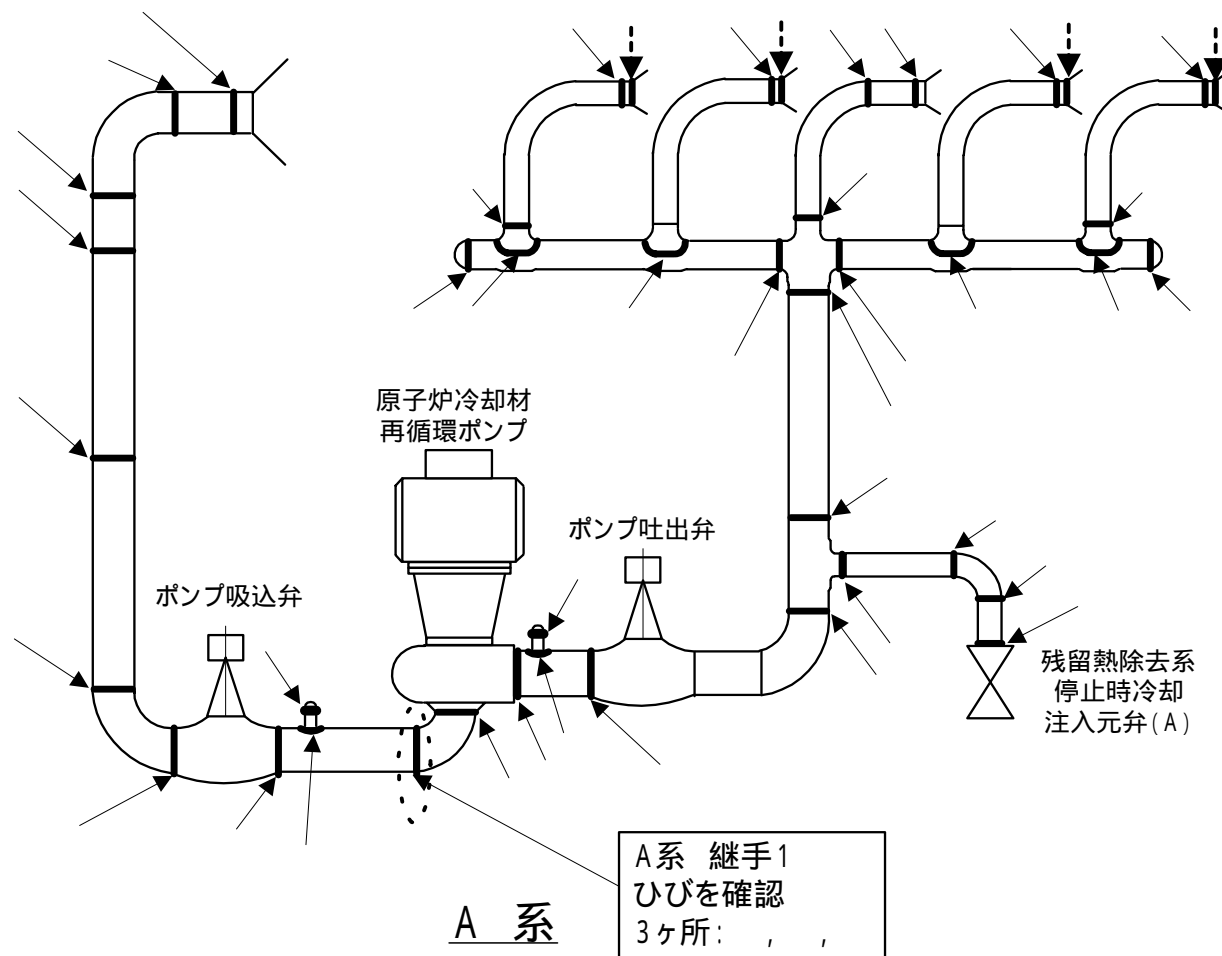
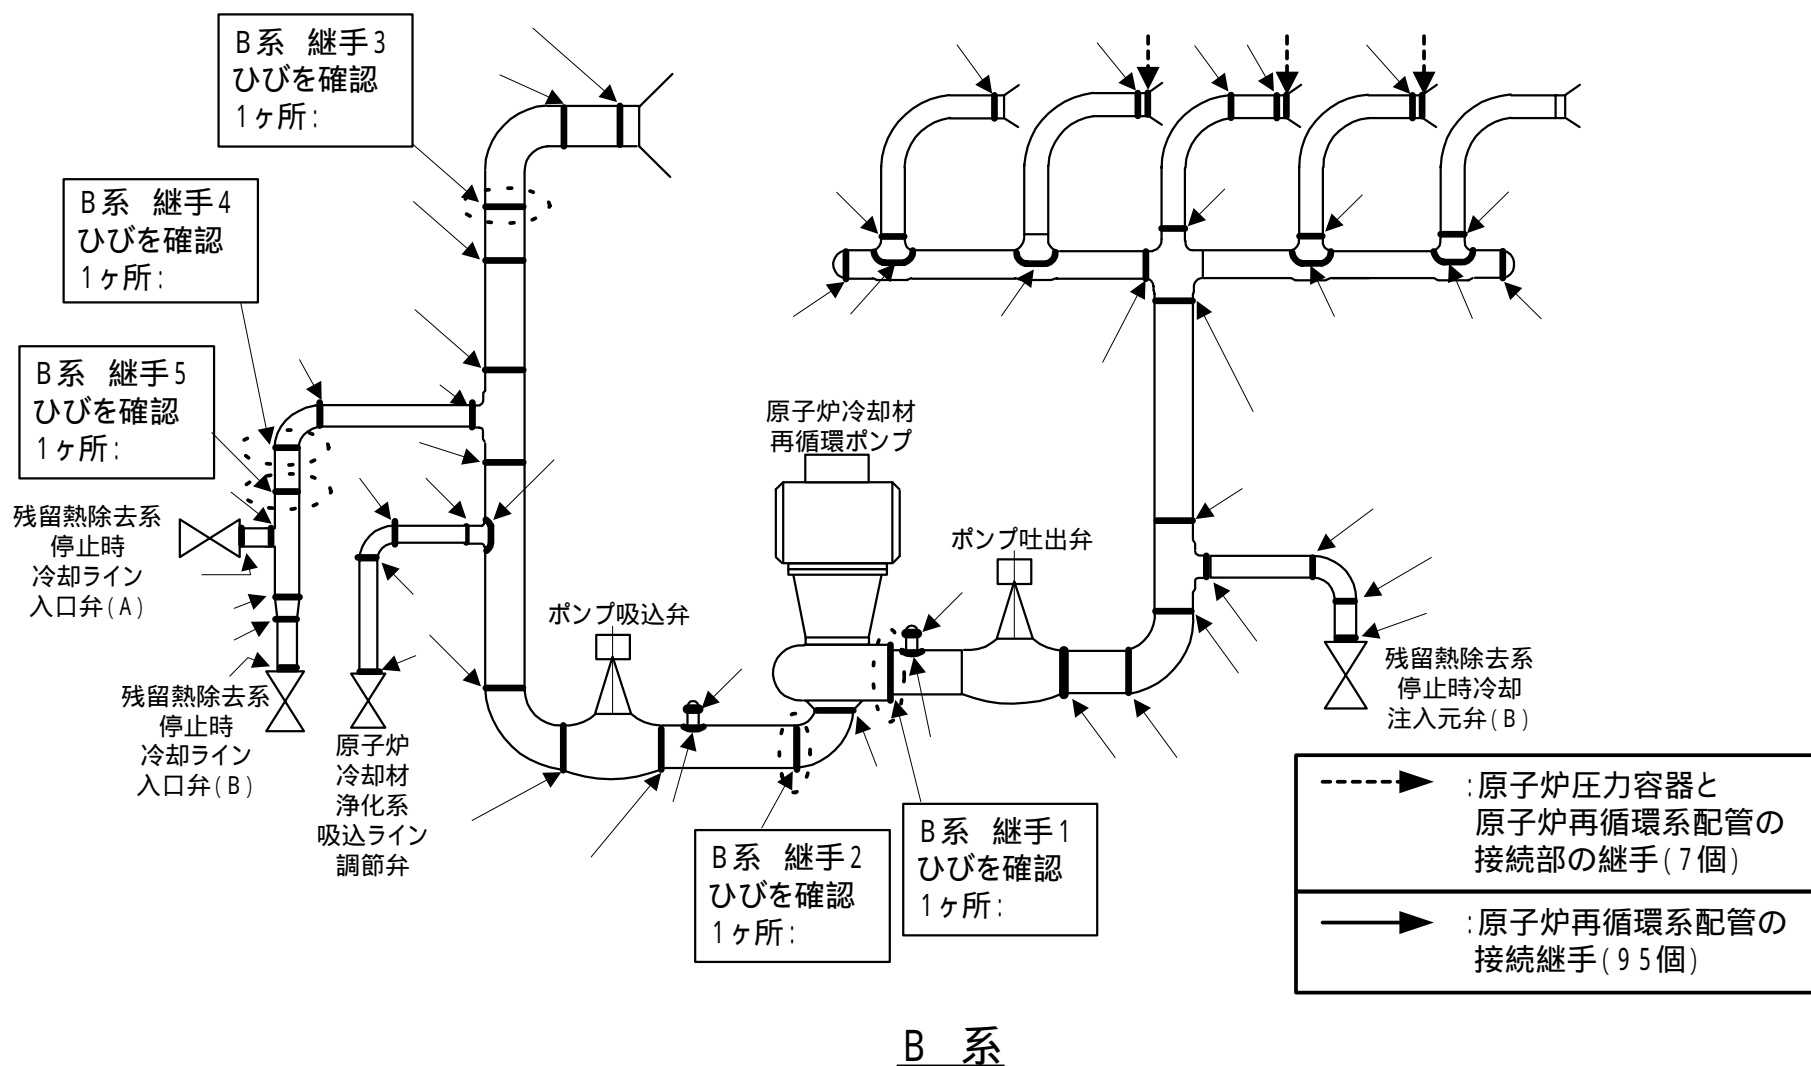
福島第二 2号機 再循環系配管等の展開図

これを受けて、2号機再循環系配管等の継手のうち過去5年間に超音波探傷検査を実施していない溶接線102継手（このうち2継手[C105BY, C005AY]はその後の調査で過去5年以内に点検実績ありと判明）について超音波探傷検査を行った結果、6継手にひびを確認しました。

過去5年間に超音波探傷検査を実施していない溶接線102継手についての超音波探傷検査

ひびの確認された再循環系配管等の溶接線6継手について配管取り替えを実施しました。

尚、工事の施工上、ひびの確認された溶接線6継手を含む9個の配管について取り替えを行いました。

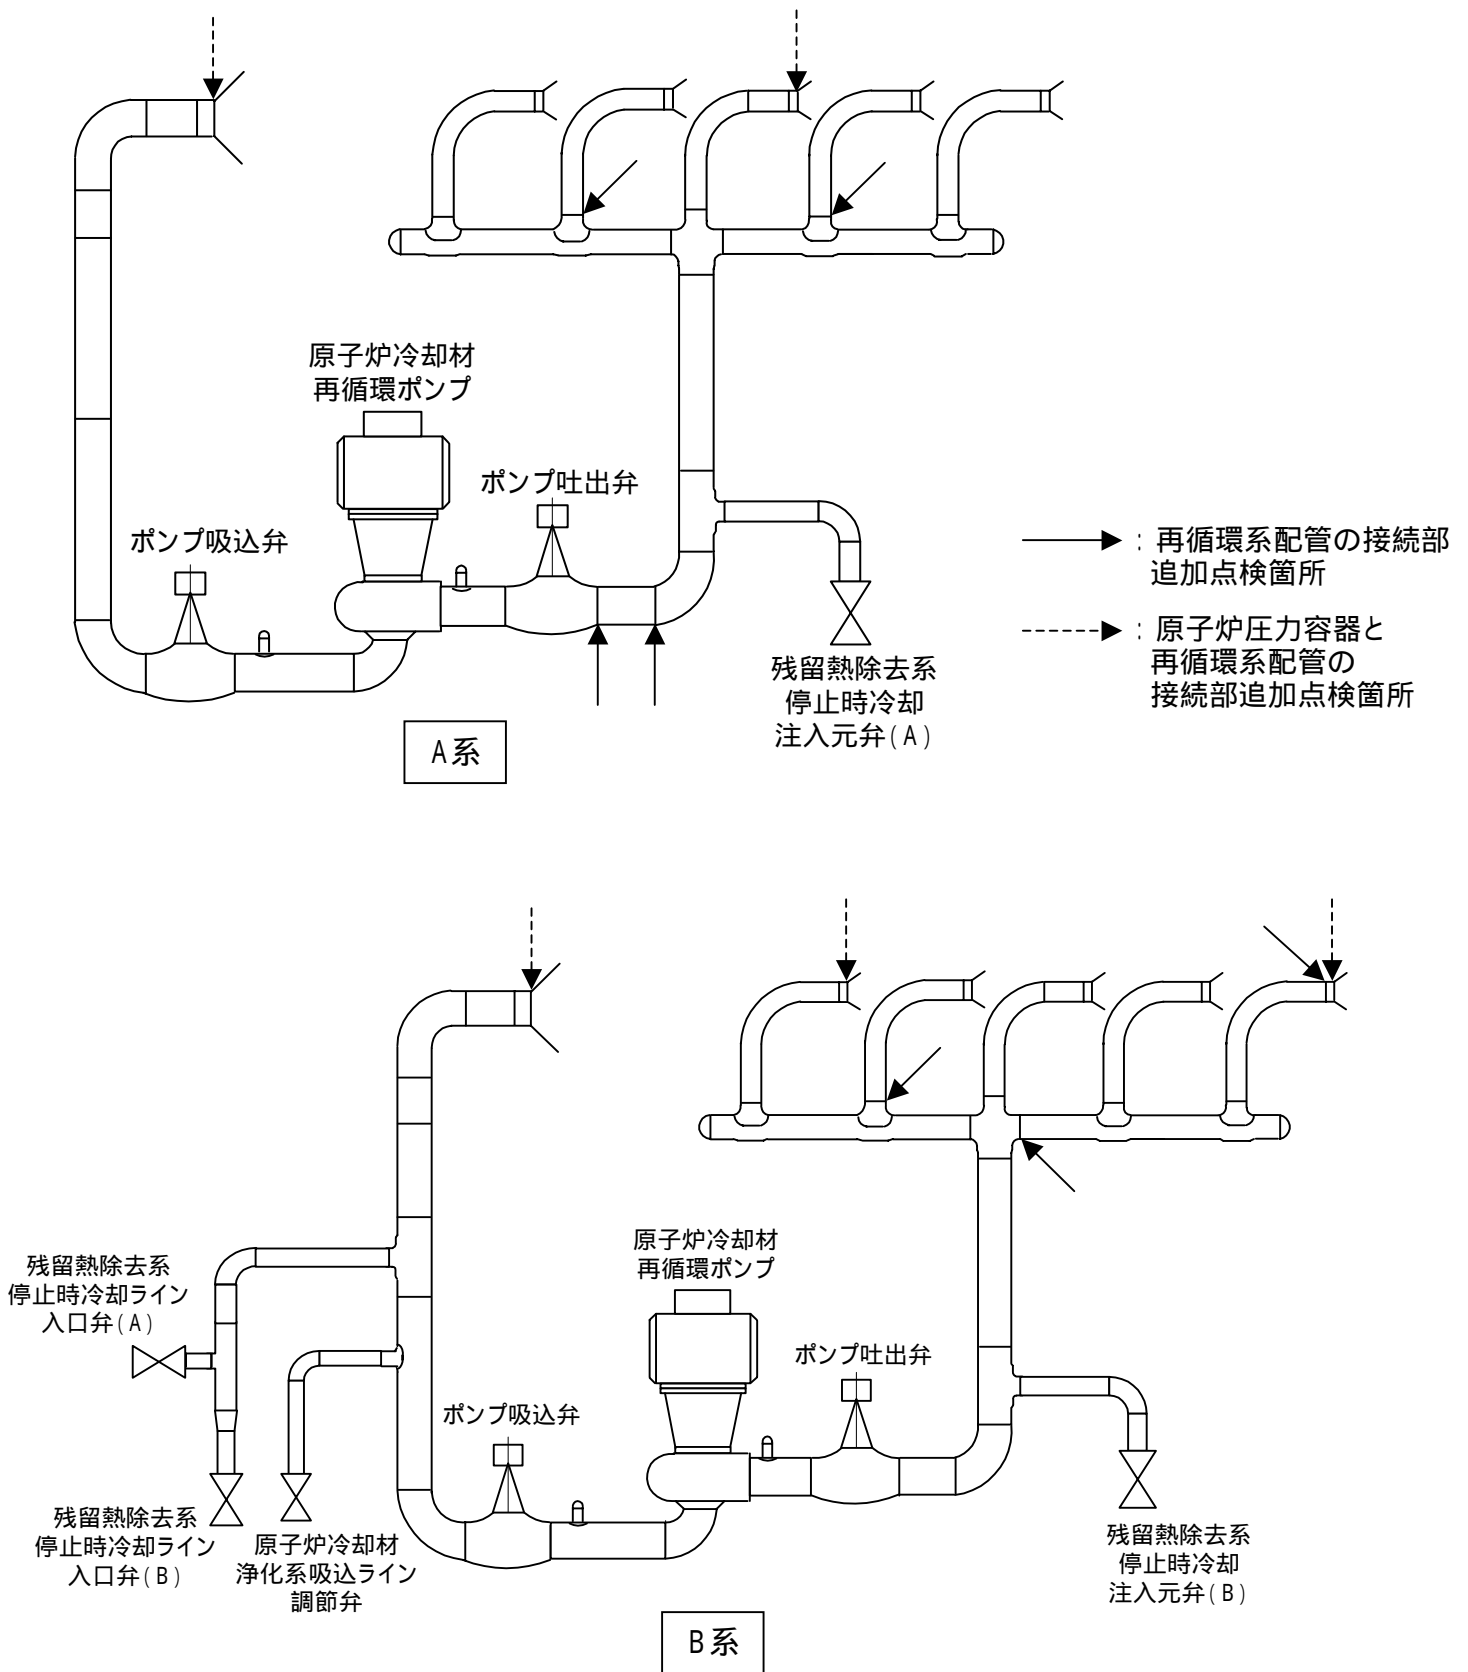
福島第二 2号機 再循環系配管等の展開図

再循環系配管等の点検について、地元の皆さまの信頼と安心を確立するとの観点から、総合的に検討した結果、過去5年間のうちに点検を実施した溶接線12継手についても追加で点検を行うこととしました。その結果、ひびは確認されませんでした。

過去5年間に超音波探傷検査を実施した溶接線12継手についての超音波探傷検査

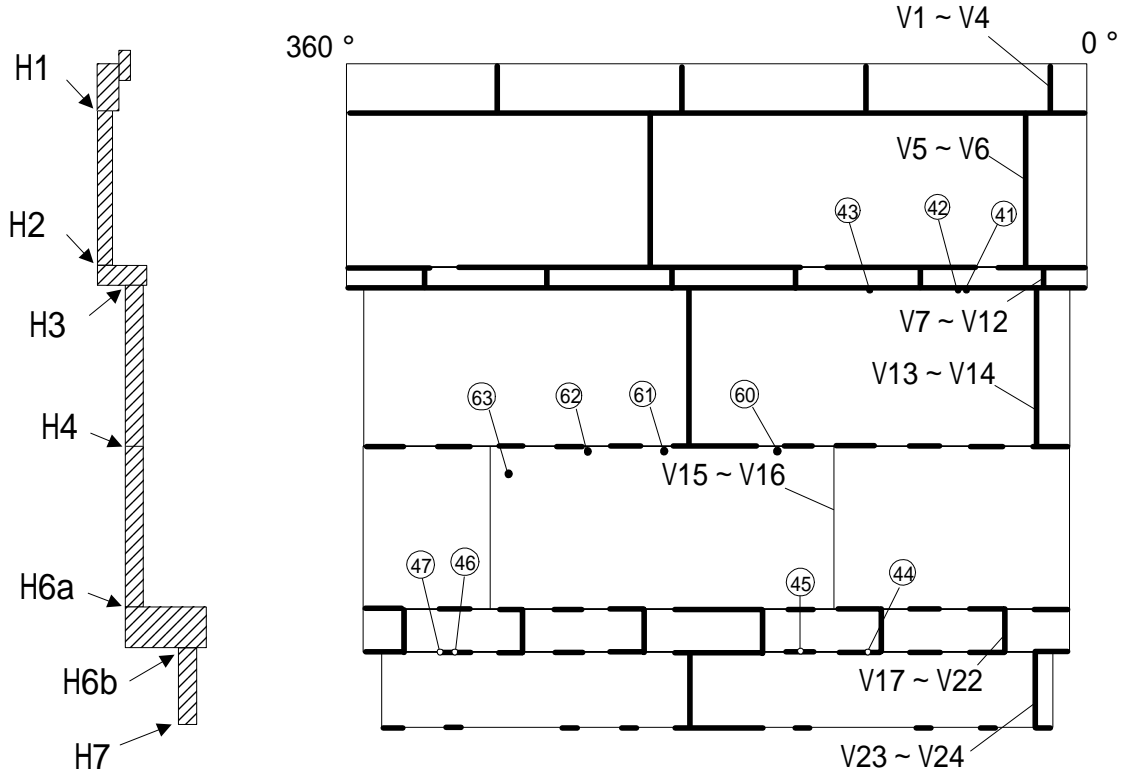
【シュラウド外側】

シュラウドの目視可能な全ての溶接線、H3溶接線内側の下500mm及びH4溶接線内側の上下500mmの範囲について水中カメラを用いて調査を行った結果、中間部胴と中間部リングの溶接部(H3)には内側溶接部近傍に2箇所、内側溶接部から乖離した部位に5箇所及び外側溶接部に3箇所、また、中間部胴溶接部(H4)には内側溶接部近傍に17箇所、内側溶接部から乖離した部位に19箇所の合計46箇所にひびの様相を呈したものを確認しました。

○ : 超音波探傷検査の結果、エコーが確認された場所。
 ○ : ブラッシング後ひびの様相が確認されなかった場所及び超音波探傷検査の結果、エコーが確認されなかった場所。

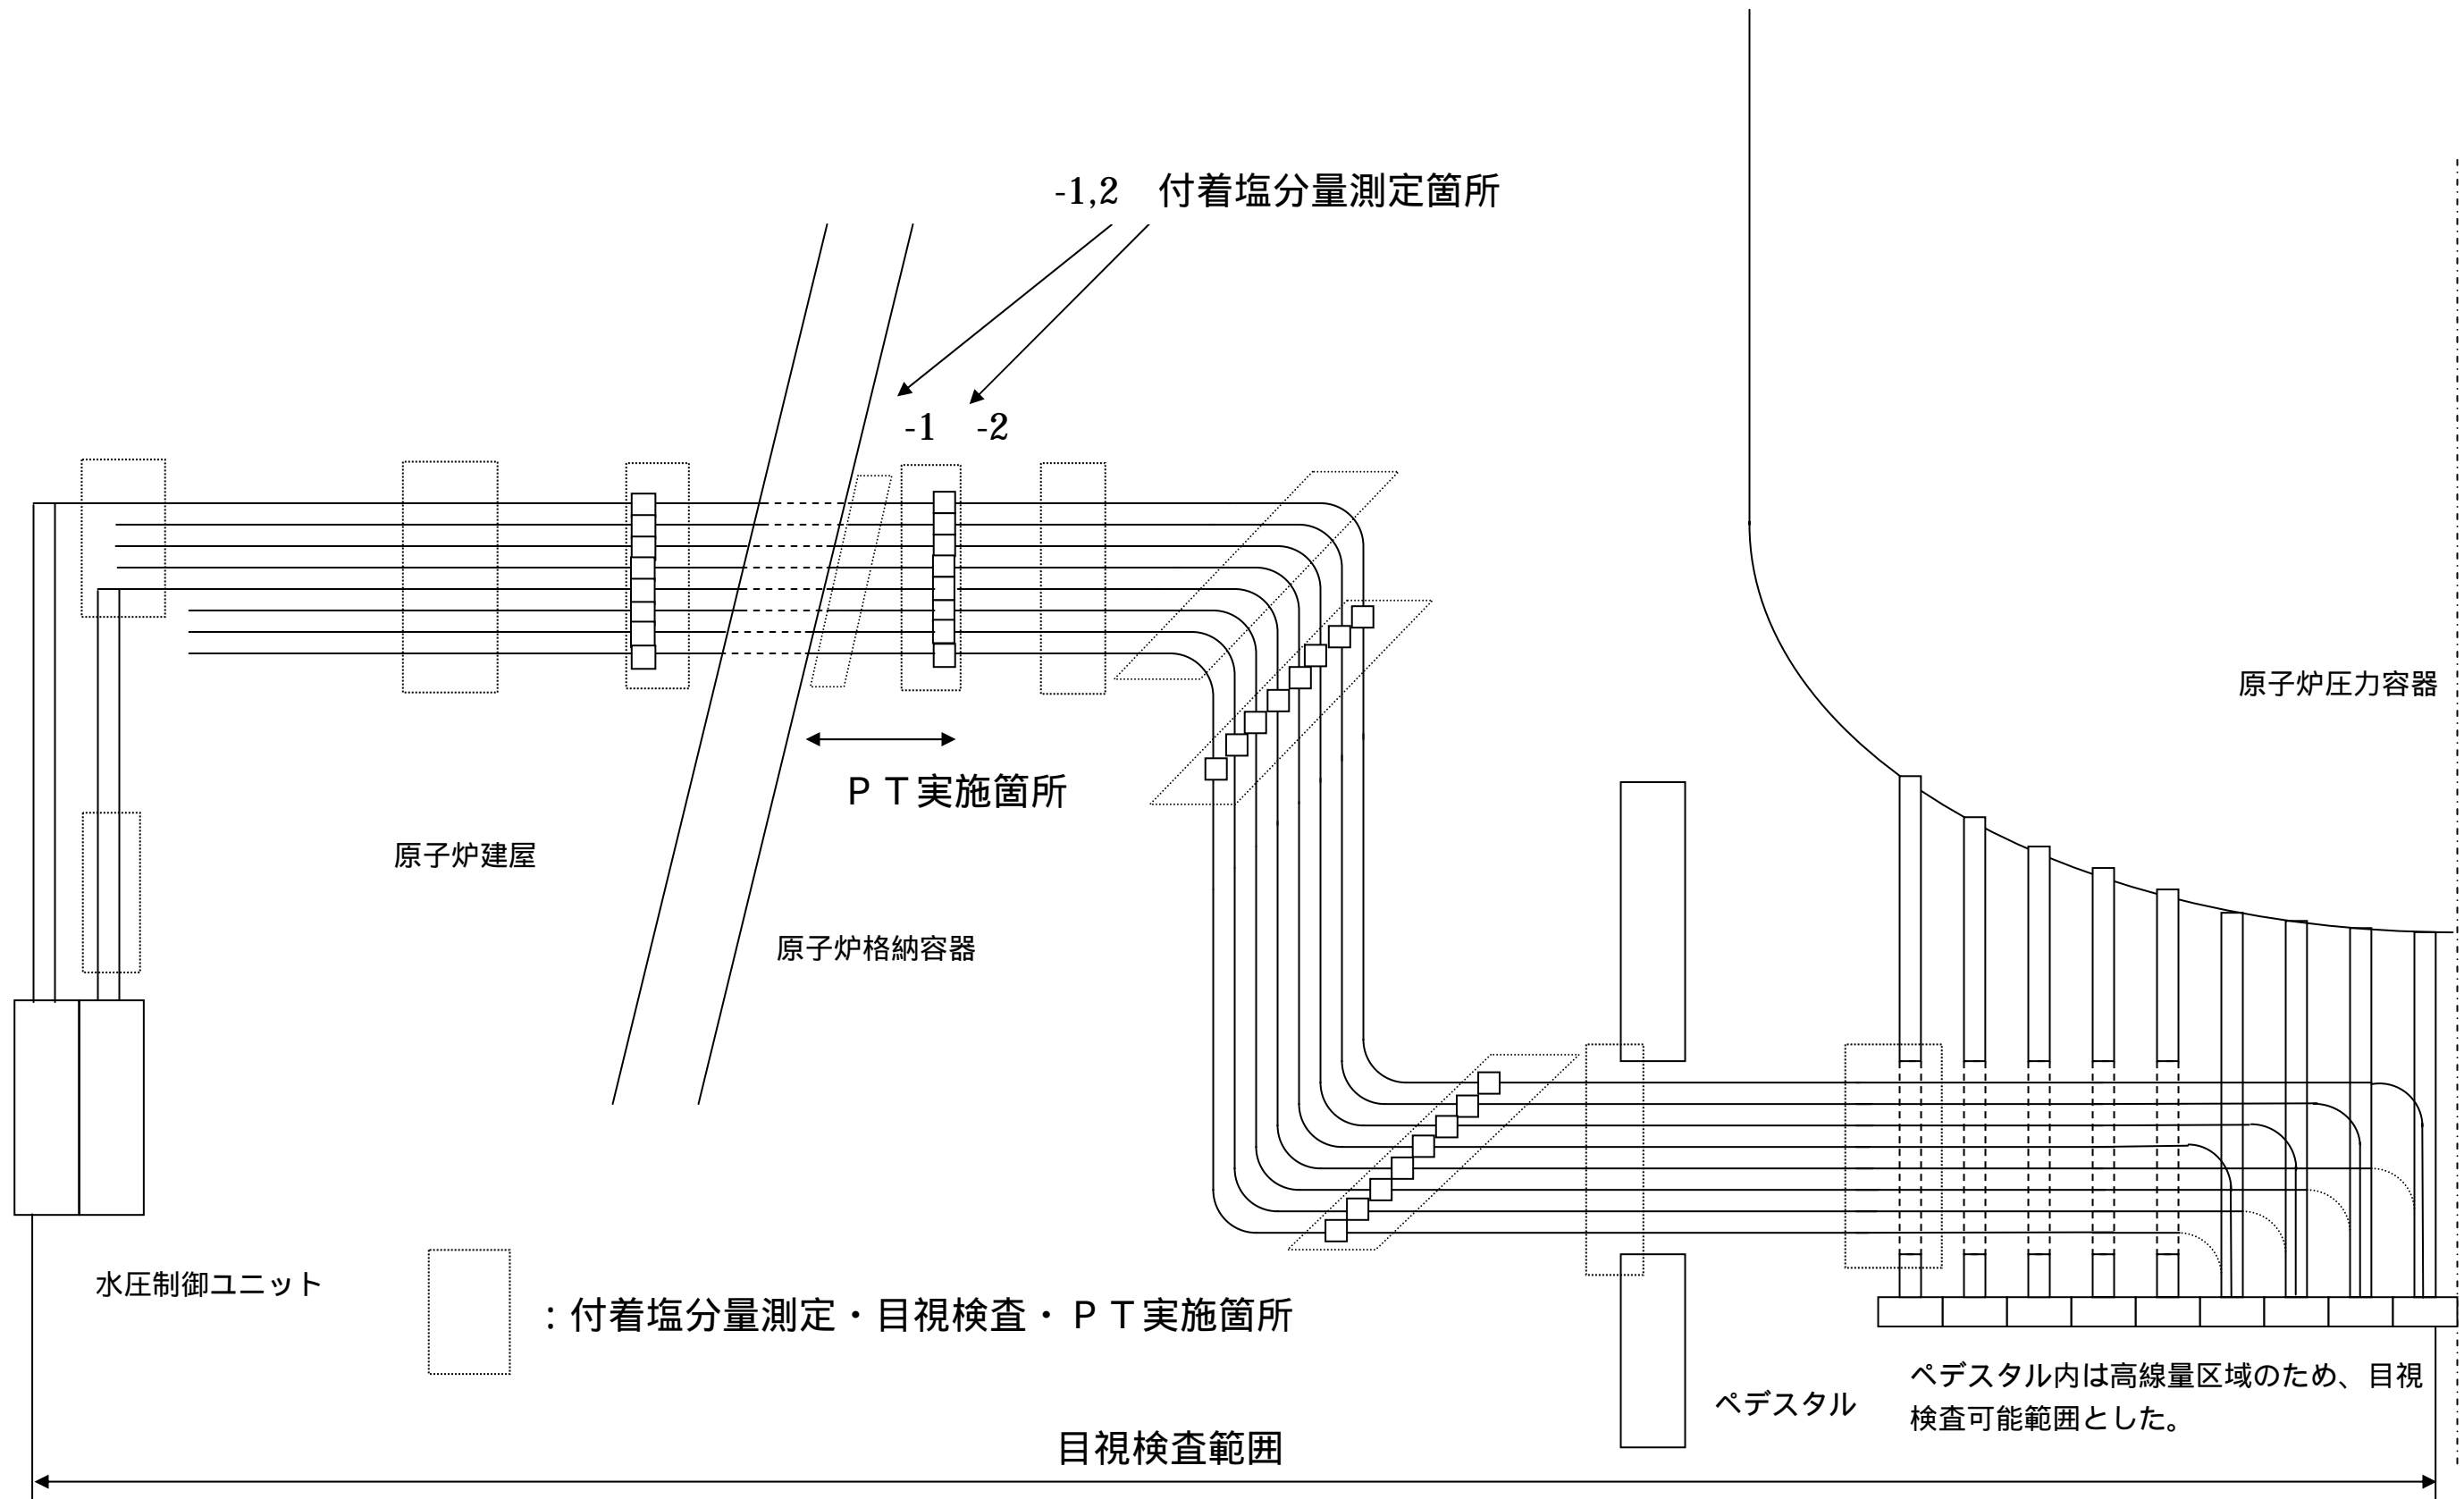
制御棒駆動水圧系配管付着塩分量測定・目視検査・P T 実施箇所概略図

原子炉格納容器 (以下「 P C V 」) 内外全域の制御棒駆動水圧系配管について目視検査及び 6 6 5 箇所の浸透探傷検査 (以下「 P T 」) を実施し、異常のないことを確認しました。また、 P C V 内外で付着塩分量の測定を 2 4 1 箇所実施した結果、塩化物に起因した粒内型応力腐食割れ防止の目安値 $7 0 \text{ mgCl/m}^2$ を超える箇所は確認されませんでした (最大の箇所で $6 7 \text{ mgCl/m}^2$) が、全域の制御棒駆動水圧系配管の清掃を実施し、付着塩分量をさらに低下 (最大の箇所で $5 . 1 \text{ mgCl/m}^2$) させました。
