B南エリアタンクからの漏えいについて

平成25年10月3日
東京電力株式会社

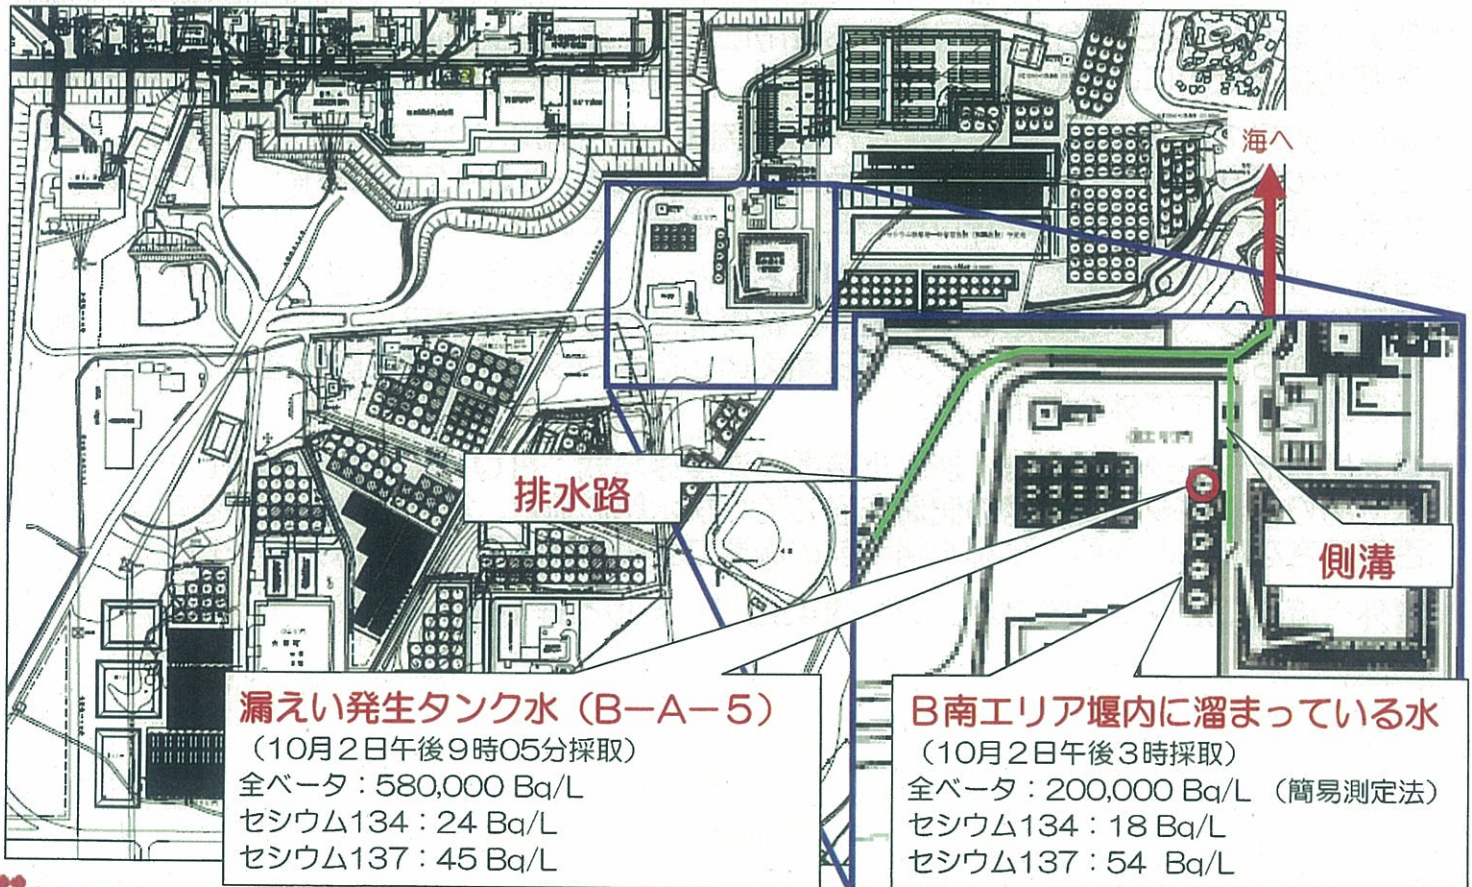
現場概略図およびサンプリング結果（タンク廻り）

- 2013年10月2日、台風22号による降雨により、堰（30cm高さ）からの雨水の溢水を回避するために、厳しいタンク運用の中、タンクぎりぎりまで水を入れることとした。
- 特に、先月の台風18号の際（9/15）、B南エリアで溢水させていたこともあり、当該エリアの堰から雨水があふれないよう万全を期すため、10月2日にB南エリアの堰内の雨水を同エリアのタンク及び別のエリアへ移送した。
- B南エリアでは地盤の緩やかな傾斜があることから、傾斜を考慮したタンク水位管理を念頭にタンクへ雨水を移送していたが、結果的に裕度の確保が足りず、タンク天板と側板の間から漏えいが発生。タンクから漏えいした水がタンク外周に設置されている点検用足場を介して堰外へ滴下した。
- 漏えいしたタンク内の水は、淡水化装置（逆浸透膜式：RO）で淡水化处理した後の淡水であり、当該タンク近傍の側溝を通じてC排水路に流れ、海へ流出している可能性が否定できないことから、C排水路手前の側溝に土のうを設置し、止水処置を行った。
- 堰外へ流出したタンク内の水の量は約430リットルと推定。

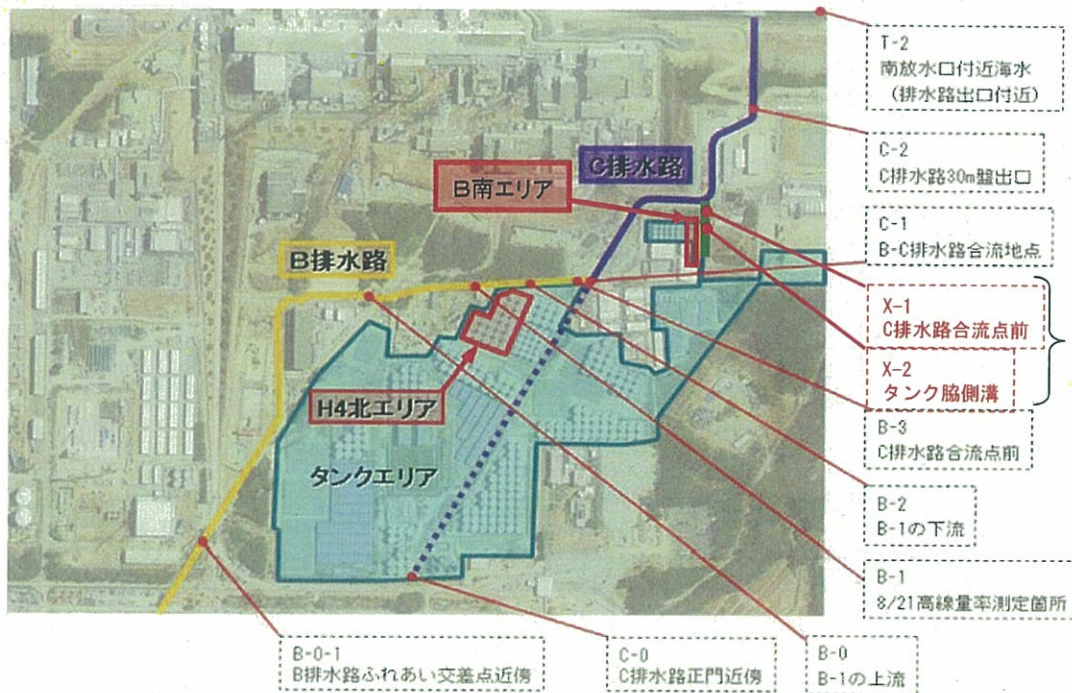
サンプリング結果(排水路へつながる側溝)

C排水路合流点前 (X-1)
 (10月2日午後11時10分採取)
 全ベータ: 15,000 Bq/L (簡易測定法)
 セシウム134: 120 Bq/L
 セシウム137: 310 Bq/L

タンク脇側溝 (X-2)
 (10月2日午後11時採取)
 全ベータ: 5,200 Bq/L (簡易測定法)
 セシウム134: 66 Bq/L
 セシウム137: 170 Bq/L

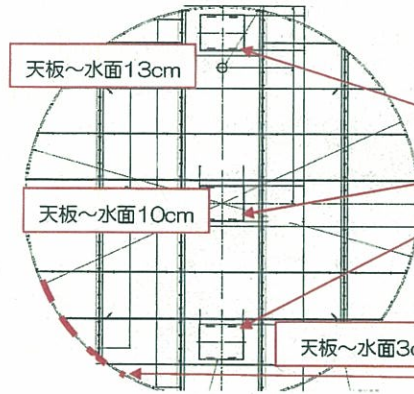
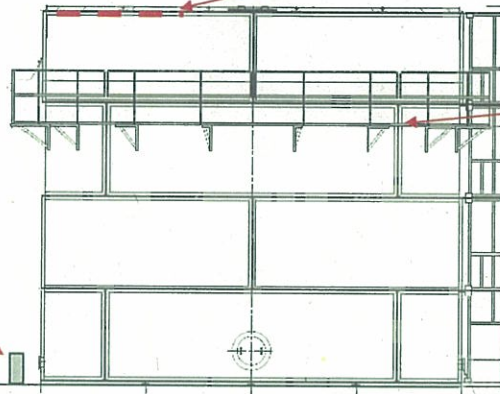
タンク図面

- 同エリア内には5つのタンクがあり、連結配管・隔離弁を介して直列に連結。これらタンクの設置レベルが一樣でなく、山側から海側(西側から東側)に向かって高度が下がる傾斜があった。
- 多量の降雨が継続する状況下であり、これによって堰内に溜まった雨水が溢れ出さないよう、同エリア内タンク群の余裕部分にポンプにより送水。10/3には、堰内の水位に応じてこの作業を2回実施しており、その途中でタンク群の空容積に余裕がない状況となった。このため、最も設置レベルが低い海側のタンク(B-A5)において、天板が接水する状態となり、天板と側板の合わせ面から漏水が発生したものと推定。

漏えい発生部位
