東京電力(株)福島第一原子力発電所事故に関する第1回現地調査結果について

平成23年 6月20日

福島県原子力安全対策課

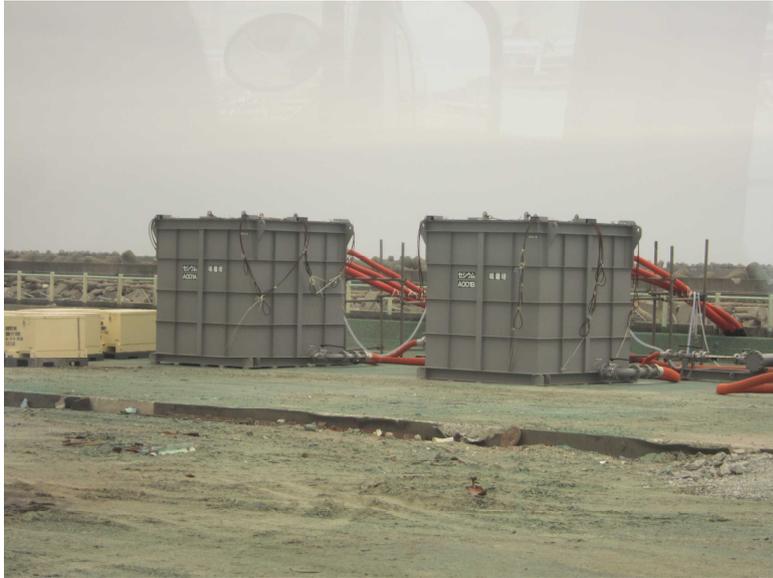
循環型海水浄化装置
(2・3号取水口付近)

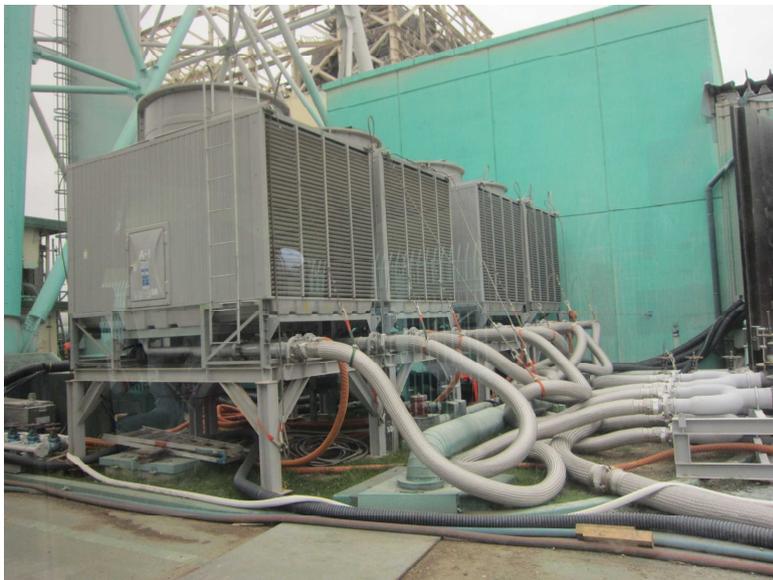
2号機使用済燃料プール代替循環冷却装置
(2号機原子炉建屋西側)

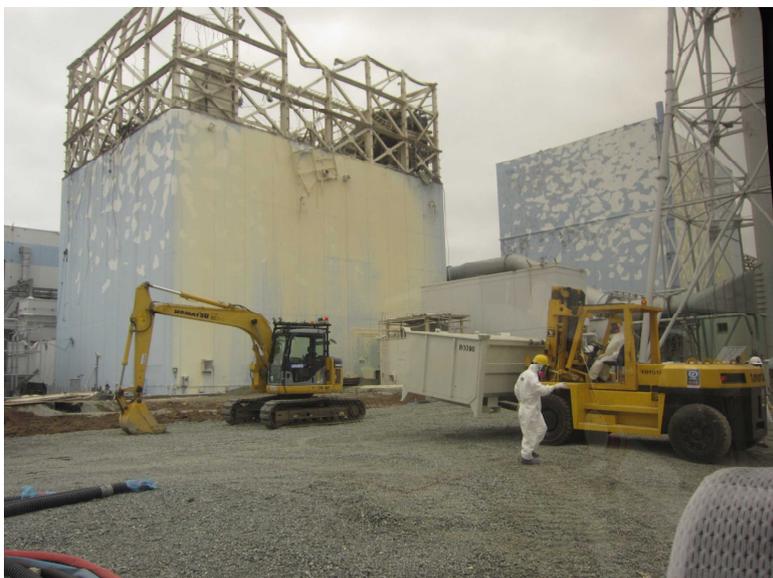
1号機のガレキ撤去作業
(1号機原子炉建屋西側)

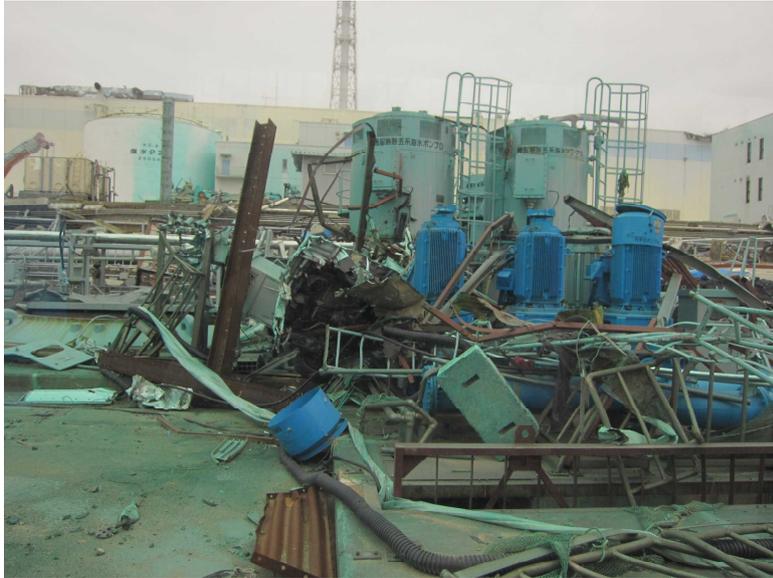
ガレキへの飛散防止剤（緑色）
の散布状況
（2・3号取水口付近）

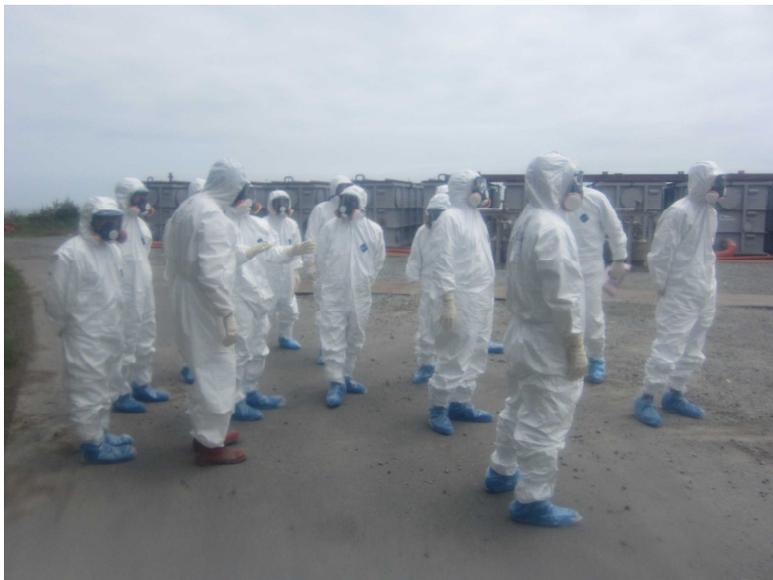
5、6号機低濃度滞留水の仮設
貯蔵タンク
（6号機北側）

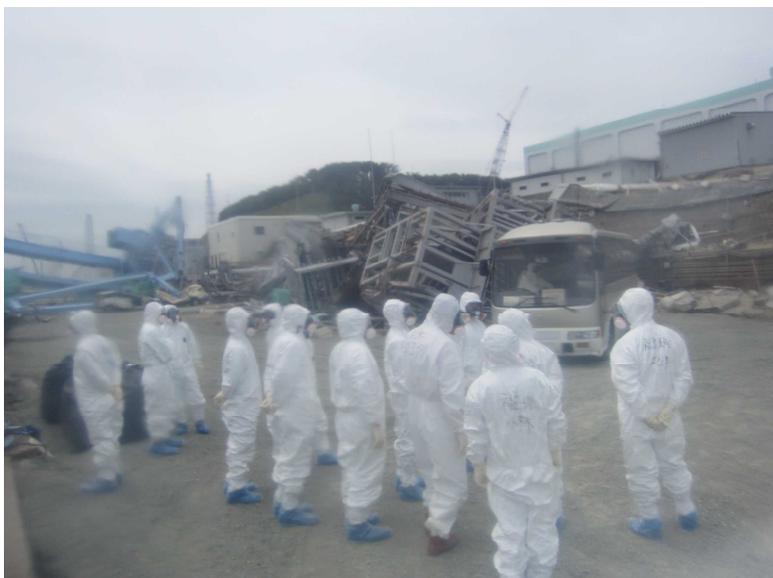
5、6号機取水口付近の津波被
害状況
（5、6号機取水口）
