東京電力株式会社

貯蔵タンクの漏えい対策

平成24年2月14日
福島第一安定化センター

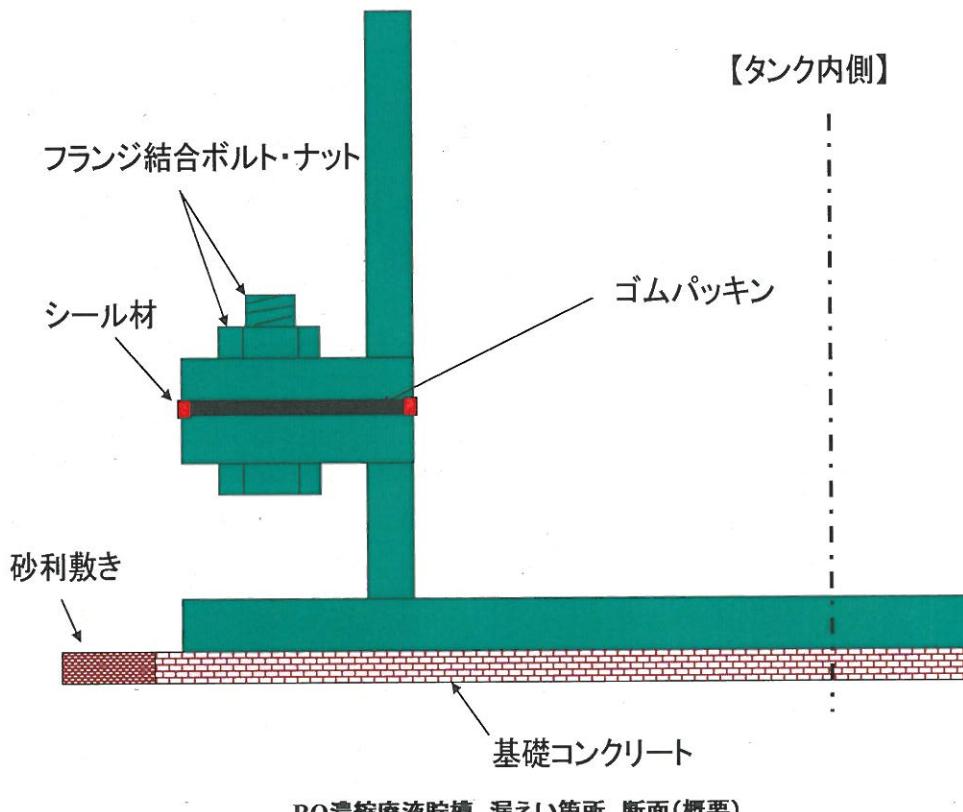
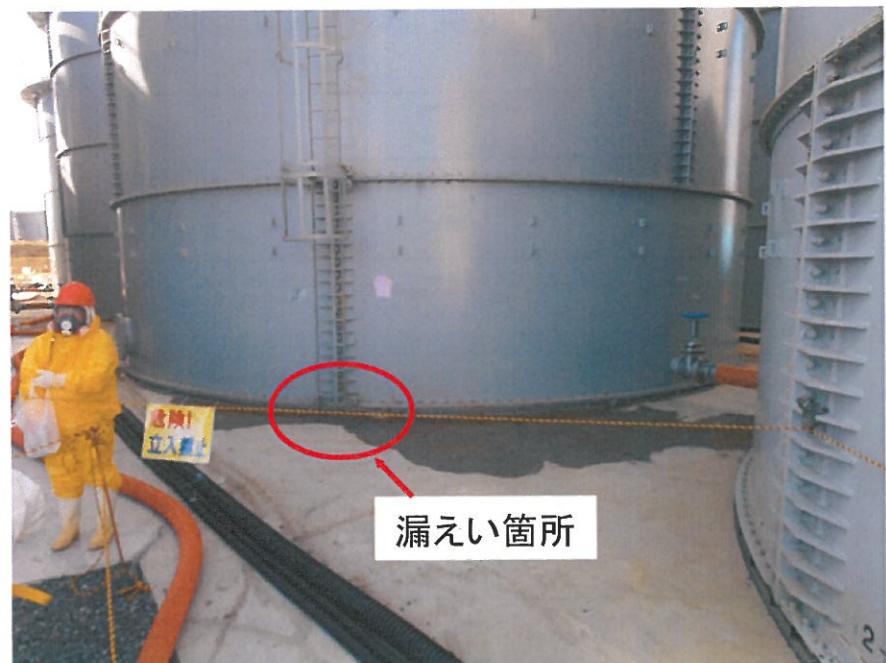
鋼製丸型タンクの漏えい

タンク継手部のゴムパッキンが応力緩和により変形し、ボルト締め付けトルクが低下したことにより漏えいしたものと推定。増し締めにより漏えい停止。
