東京電力(株)福島第一原子力発電所事故に関する第6回現地調査結果について

平成24年 3月 1日

福島県原子力安全対策課

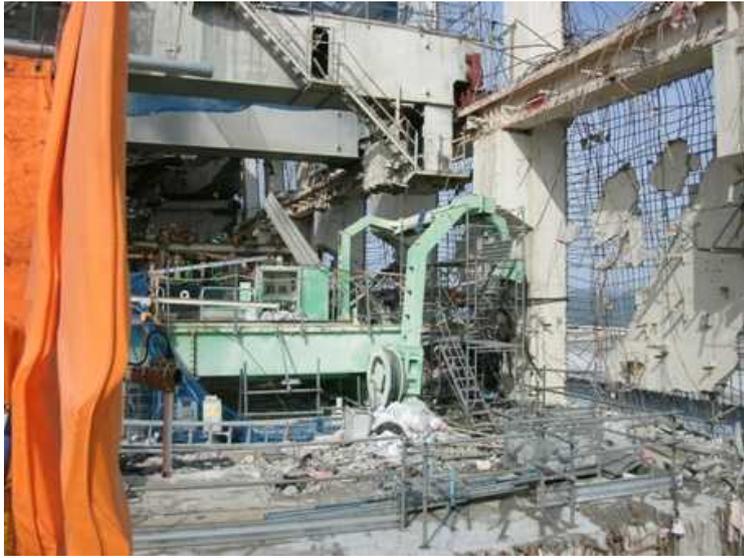
- 4号機使用済燃料プールの健全性について、図面及び現地調査により安全裕度向上の取組みを確認した。
 - ・ 図面に基づき、プール底部下階に32本の鋼製支柱を設置の上、400m³のコンクリートを打設し、耐震裕度向上を図ったとの説明を受けた。
 - ・ 配布資料により、4箇所測定された原子炉建屋5階の床面と原子炉ウエル水面高さの差がほぼ一定であり、原子炉建屋本体が傾いていないとの説明を受けた。
 - ・ 現地において、高所作業車によりオペレーションフロアの高さ(原子炉建屋5階)まで移動し、使用済燃料プールの状況やがれきの撤去状況を確認した。
 - ・ また、3月に撤去される予定の天井クレーンについて、現地で説明を受けた。

- ・ 4号機オペレーションフロア
（5階）の状況
緑の機器は燃料交換機

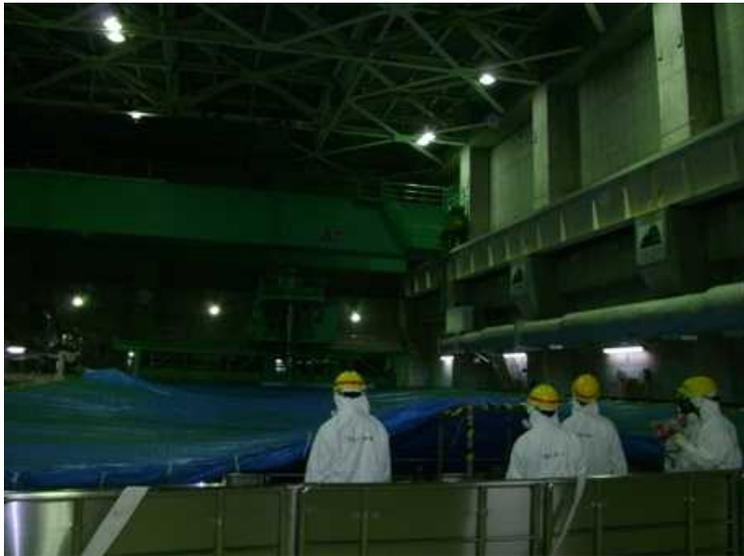
- 共用プールにおいて、使用済燃料の保管状況を現地で確認した。
 - ・ 共用プール1階において天井を確認し、2階にある共用プール本体に損傷のないことを確認した。
 - ・ 共用プール2階において、プール水面からは湯気の発生がなく、冷却が維持されていること、水面の確認によりプール水位が維持されていることを確認した。

- ・ 共用プール2階
共用プールは異物混入防止のため、ブルーシートで覆われていた。
ブルーシート内部を覗き込み、湯気の発生がないこと、水位が維持されていることを確認。

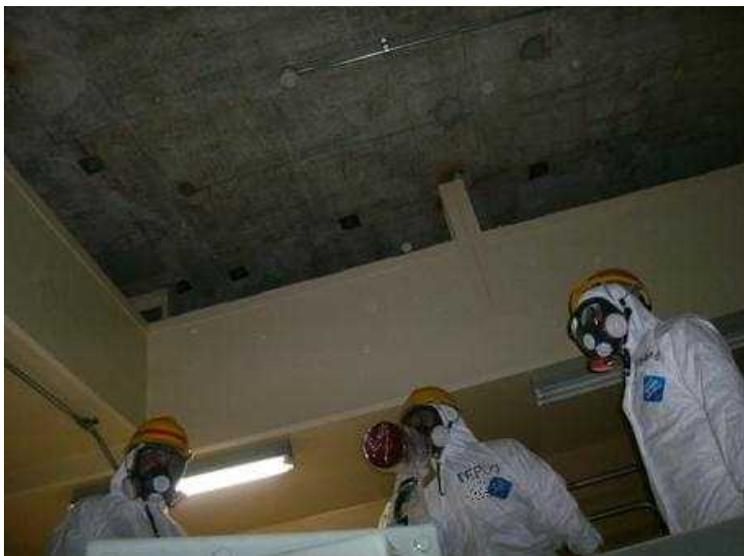
- ・ 共用プール1階
天井を確認し、2階にある共用プールの底部が損傷していないことを確認。

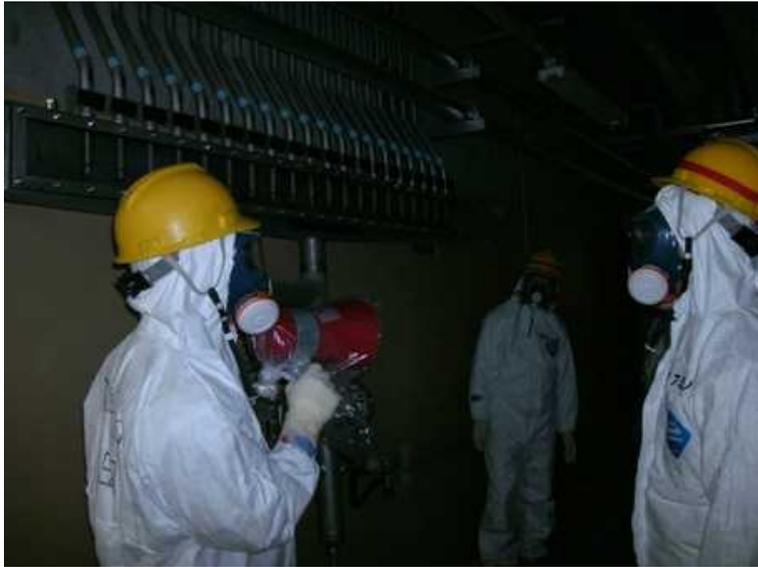
- ・ 共用プール地下1階
プール漏えい目視箱において水の流出がなく、共用プール本体から水が外部に漏えいしていないことを確認。

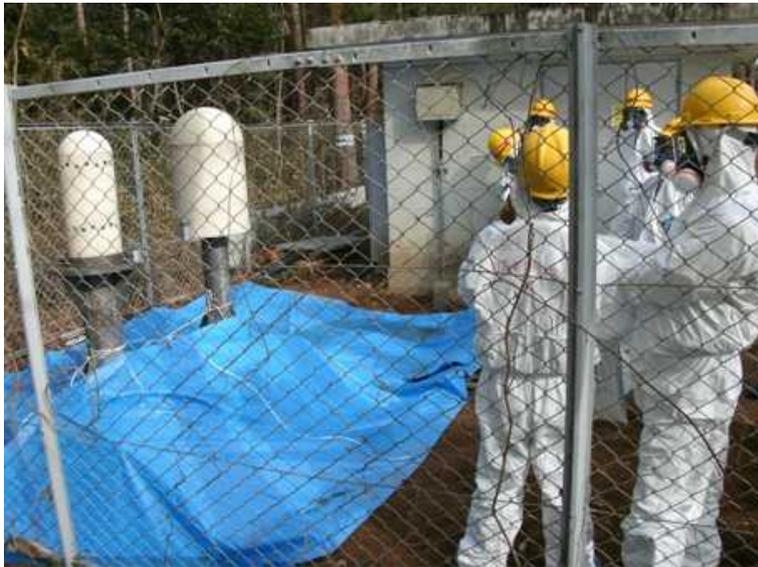
- 敷地境界の放射線モニタリングポスト（MP7）周辺の除染実施状況を確認した。
 - ・ 表土除去作業は終了し、今後周辺の森林伐採により落下した枝葉等の影響を受けないように、ポスト周辺がブルーシートで養生されていた。
 - ・ 当該モニタリングポストの線量率指示値は約70uSv/hであったが、周辺の森林の線量率は約120uSv/hであり、表土除去の効果が確認できた。

- ・ 敷地境界の放射線モニタリングポスト（MP7）
表土除去作業は終了し、今後周辺の森林伐採により落下した枝葉等の影響を受けないように、ポスト周辺がブルーシートで養生されていた。

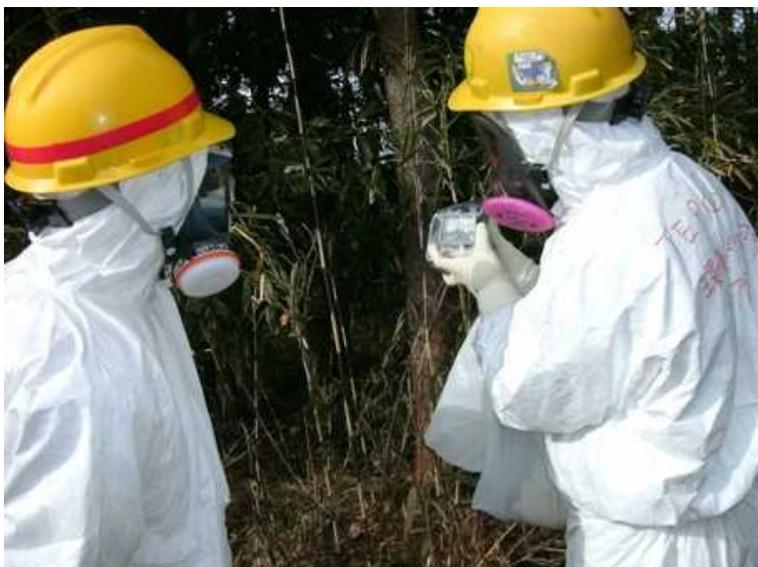
- ・ MP7周辺の森林
MP7の線量率指示値は約70uSv/hであったが、周辺の森林は約120uSv/hであった。
