4号機使用済燃料プールの健全性確認について

2012年2月27日

東京電力株式会社

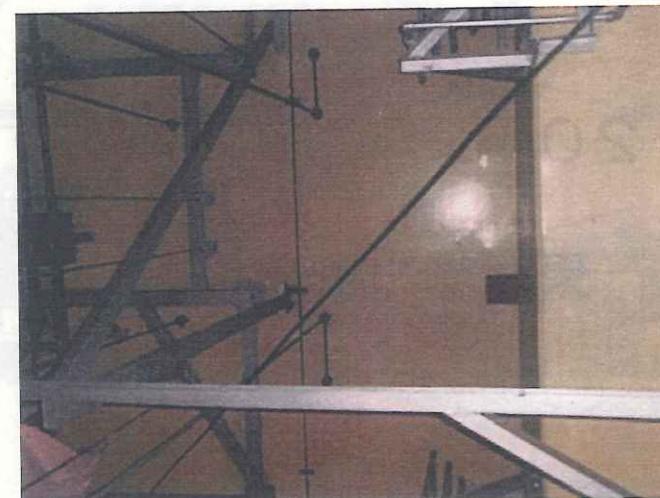
- ・使用済み燃料プールを支えるシェル壁や使用済み燃料プール床に損傷が無いことを確認している。*
- ・建屋の損傷やプール水の温度条件等を考慮した、基準地震動Ssに対する耐震安全性評価を実施し、問題ないことを確認している。*

使用済燃料プール床 (H23.5.21撮影、下階からの見上げ)

- ・使用済み燃料プール車体および使用済み燃料プールを支持している車体の目視点検を定期的に実施する。

- ・非破壊検査（シュミットハンマー等）を定期的に実施し、コンクリートの強度確認を実施する。

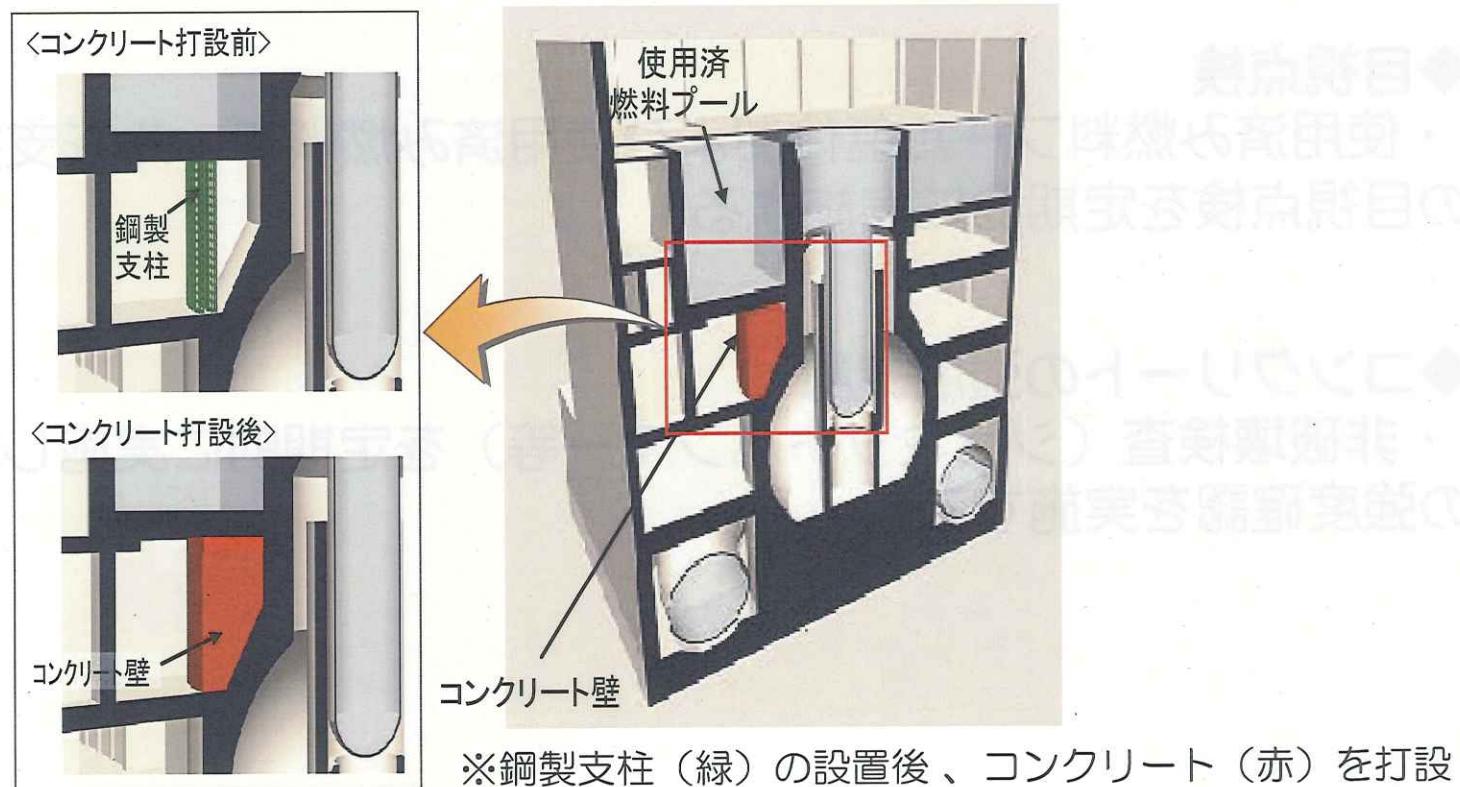
- ・安全余裕度向上のため、使用済み燃料プール底部に支持構造物を設置する工事を実施している（平成23年7月30日完了）。

使用済燃料プール底部の支持構造物設置工事イメージ

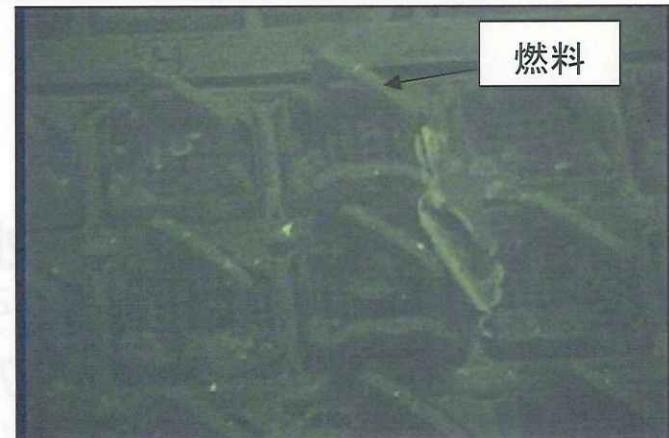
- ・プール内の様子を撮影、ラックの異常は確認されていない。
(2011/4/29、5/7及び2012/2/9撮影)

使用済燃料プール内の様子(2/9撮影)

- ・プール内ガレキ撤去に先立ち計画している水中カメラによるガレキ分布調査にあわせ、燃料ラック上部も確認。

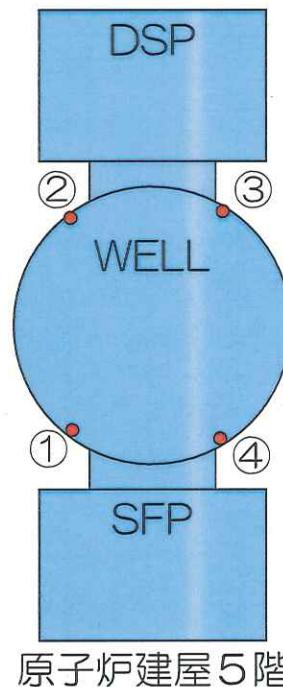
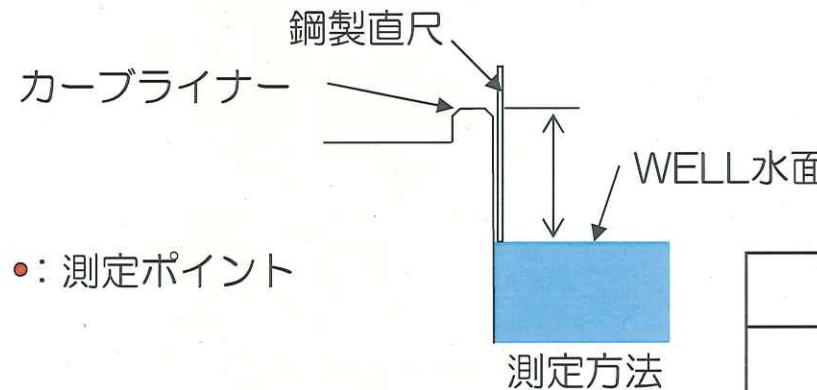
測定ポイントNo.	測定値
①	462mm
②	463mm
③	462mm
④	464mm

- ・測定位置足場付近のガレキの影響及びカーブライナー形状による多少の測定誤差は存在すると考えられるが、カーブライナー上端から測定したWELLの水位レベルに有意な差は確認されなかった。
→ 原子炉建屋5階において、床面と原子炉WELL水位は水平であった。
- ・今後は、年2回程度の割合で継続的に測定を実施予定。
