東京電力(株)福島第一原子力発電所事故に関する
第3回(平成24年度)現地調査結果について

平成24年 7月18日
福島県原子力安全対策課

福島第一原子力発電所において、4号機使用済燃料プールに保管された未照射燃料の取り出し作業の取組状況を確認するため、県と大熊町は、事故後9回目(平成24年度では3回目)となる現地調査を実施しました。その結果は下記のとおりです。

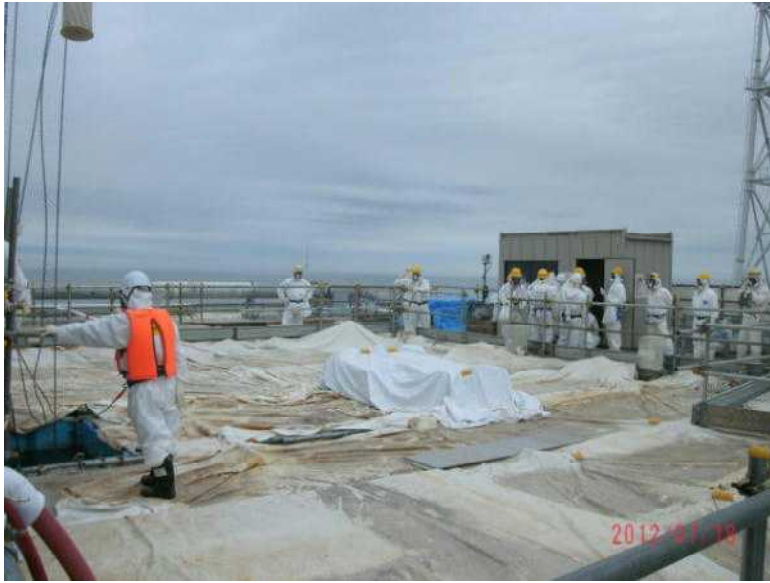
養生された使用済燃料プール上部。写真左の開口部から燃料を引き上げる。
(4号機原子炉建屋5階)

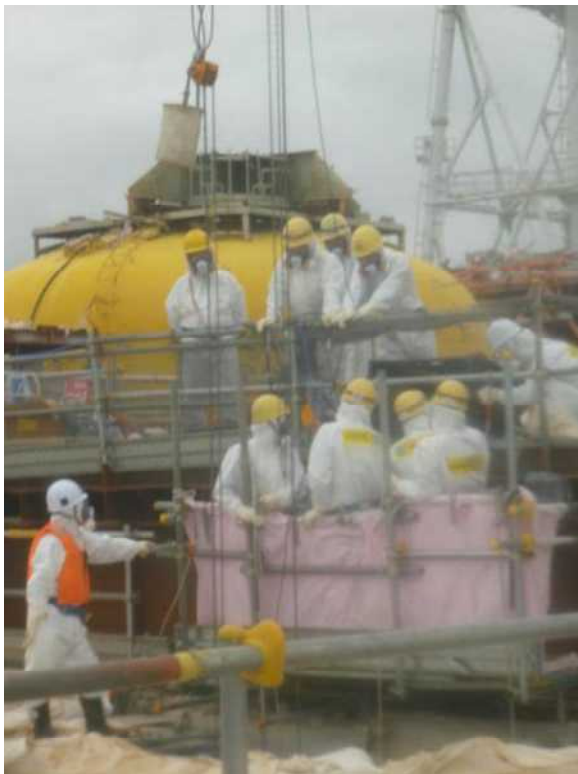
燃料の引き上げ作業は水中カメラの映像を確認しながらゆっくりと行っていく。

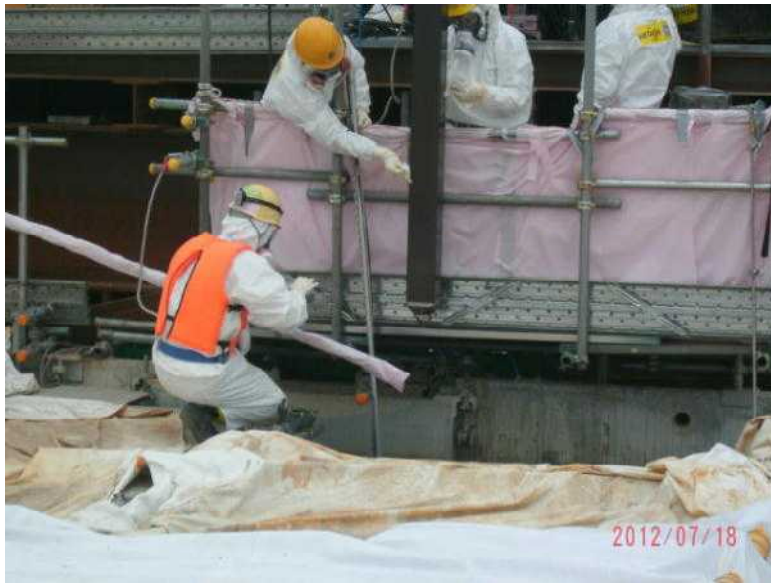
燃料が使用済燃料プールから引き上げられたところ。

引き上げながら、チャンネルボックスの表面に付着したクラッド（*2）を水圧洗浄するとともに、引き上げると同時に表面を拭き取る事により、周りへの放射線の影響を最小限に抑えている。

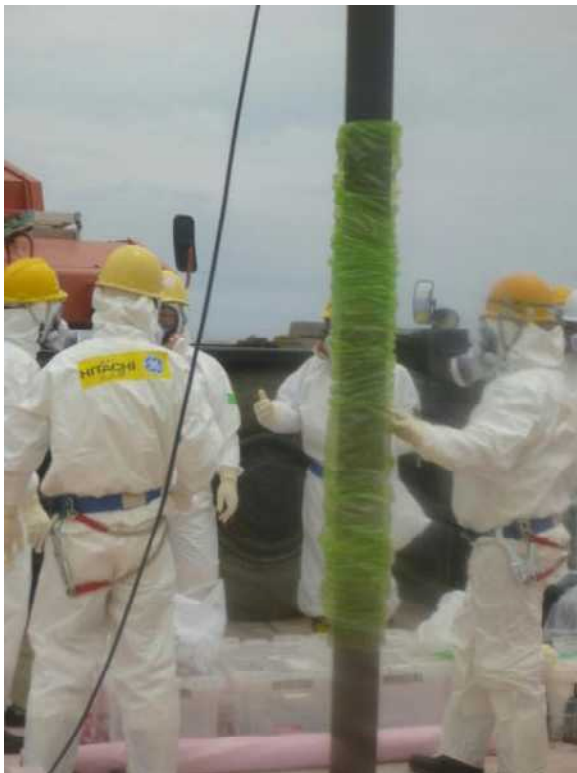
- ・吊り上げた燃料（チャンネルボックス（*2）に覆われた状態）の外観を目視により確認した。チャンネルボックス外側は黒色（防錆処理による色）に、擦れ跡が確認される程度であり、強度、腐食に問題となるような傷は確認されなかった。その他の部分は白銀色であり、一見して塩分による腐食は確認されなかった。

引き上げた未照射燃料集合体。チャンネルボックスの表面は錆止め加工した黒色。輸送容器に収納するため、カバー（緑色）で覆っている。

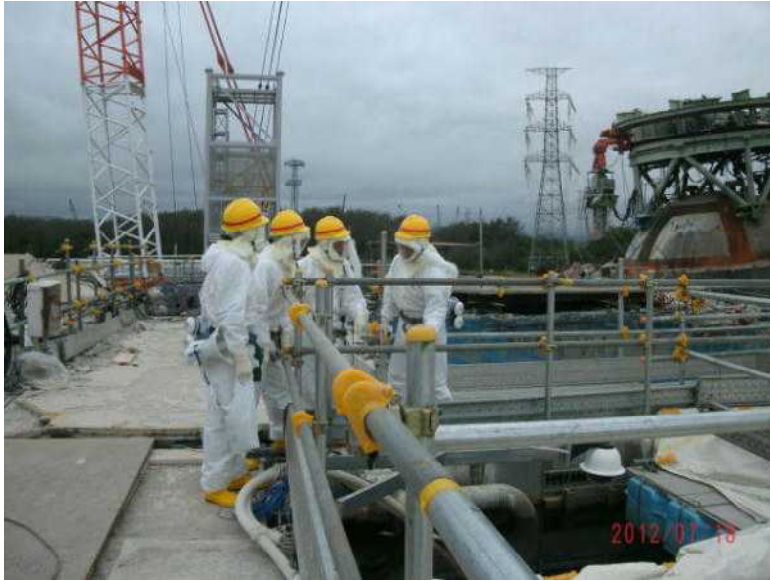
使用済燃料プール水面および
水位監視カメラの確認

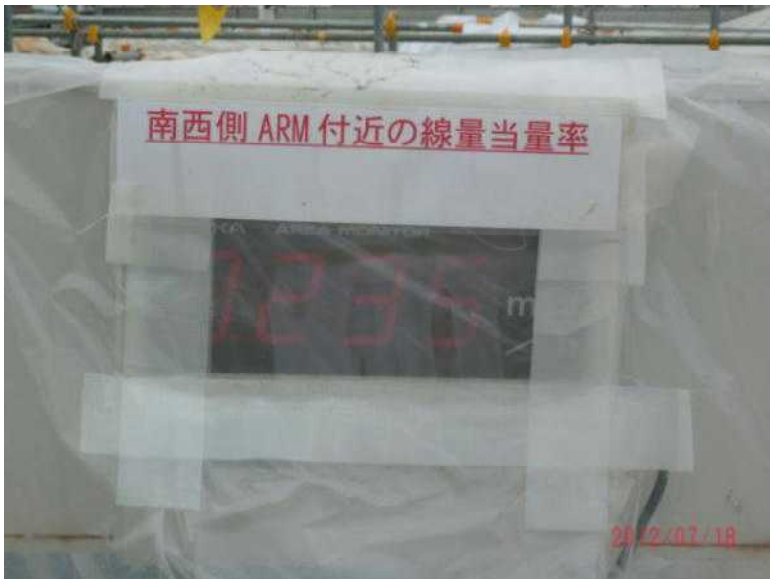
作業現場に数カ所に設置され
ている空間線量率計。現在の
被曝量を確認しながら作業に
従事する。
表示は0.235 mSv/h

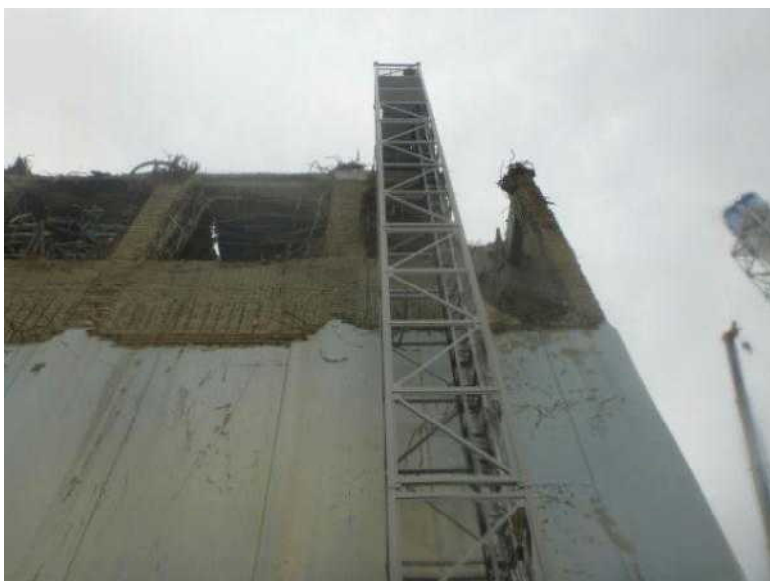
4号機建屋西側に設置された
昇降機（エレベーター）。
これにより作業員が仮設足場
階段を昇る負担が軽減され、
作業環境が改善された。
