東京電力(株)福島第一原子力発電所事故に関する
第5回(平成24年度)現地調査結果について

平成24年 8月29日

福島県原子力安全対策課

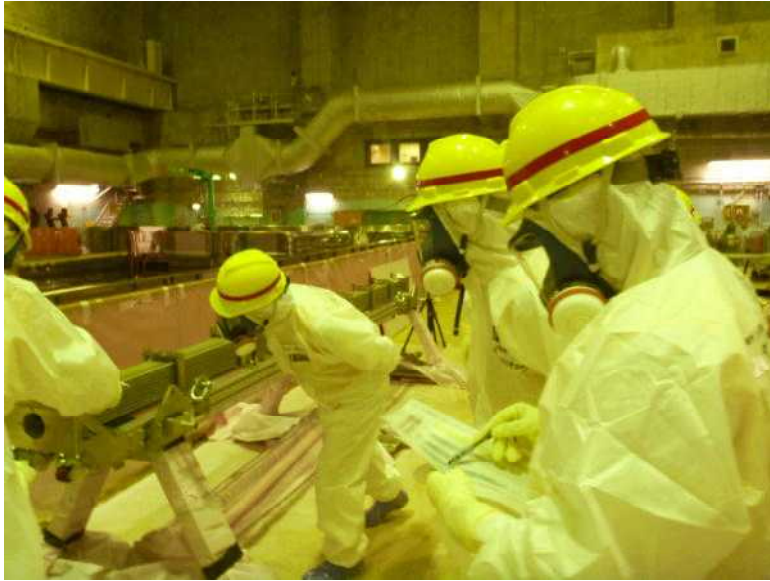
プール脇に横倒して置かれた燃料集合体の表面全体の外観を確認。大きな腐食や変色、異物の付着は確認されなかった。

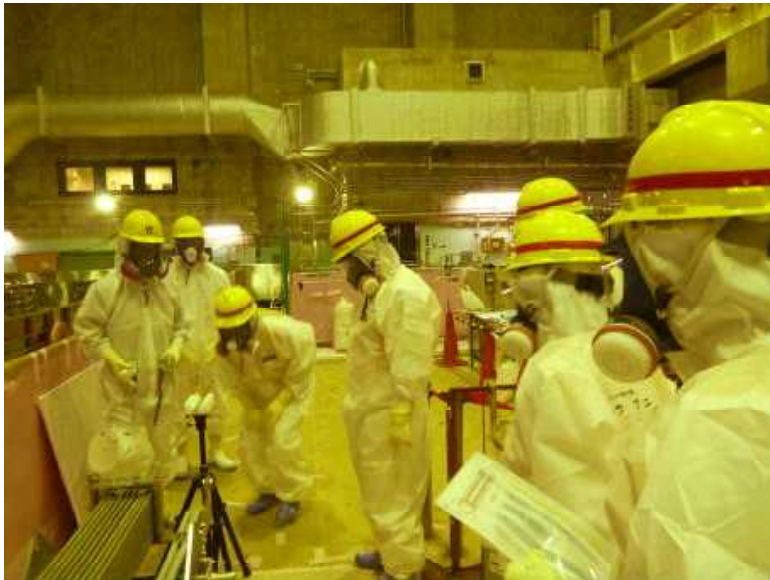
1本引き抜いた燃料棒を目視により確認。曲がり確認されなかった。

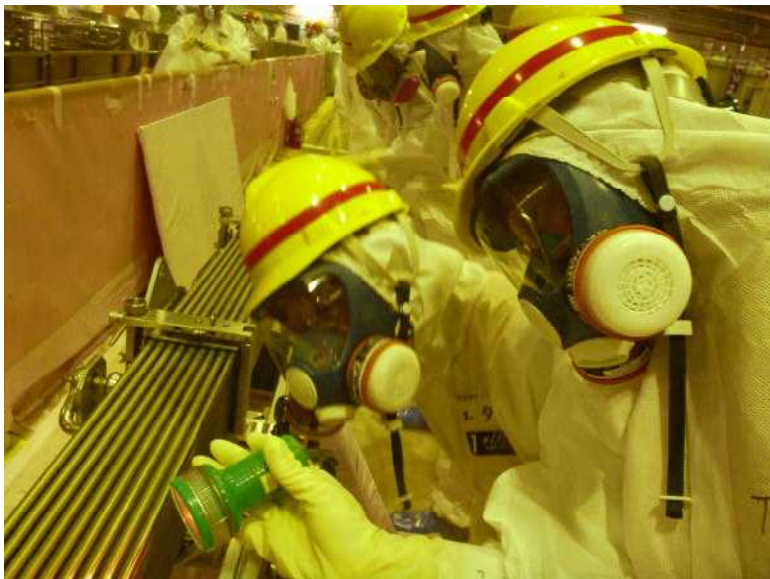
ライトを用いて、燃料棒の隙間を確認した。集合体表面には無いような細かい異物の付着が確認された。
