東京電力㈱福島第一原子力発電所事故に関する
第6回（平成24年度）現地調査結果について

平成24年11月 7日
福島県原子力安全対策課

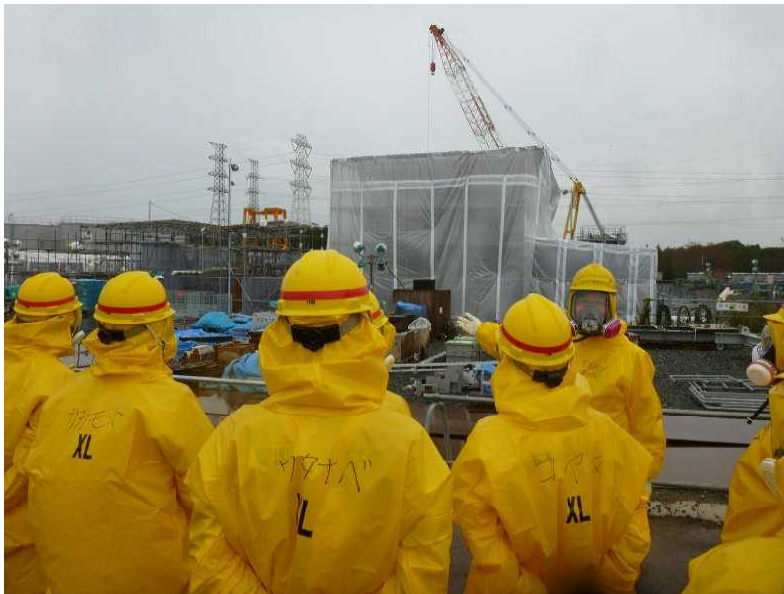
- ・ 9月5日に元原子力安全・保安院の委員会において示されたALPSのホット試験を行うにあたっての要求事項に対するいくつかの対応を確認した。
- ・ 他系統への漏洩拡大防止として、高さ10cm～50cmの漏洩拡大防止堰が系統それぞれの処理装置間に設置されていることを確認した。
- ・ 漏洩検知を常に可能とするため、降雨等により処理装置の下に水たまりが出来ないようにするための雨よけカバーが取り付けられていることを確認した。当日は現場

において雨が降っていたが、この雨よけカバーにより、装置の下に水たまりは確認されなかった。

- ・ 仮設雨よけカバーの
設置状況を確認
(多核種除去設備)

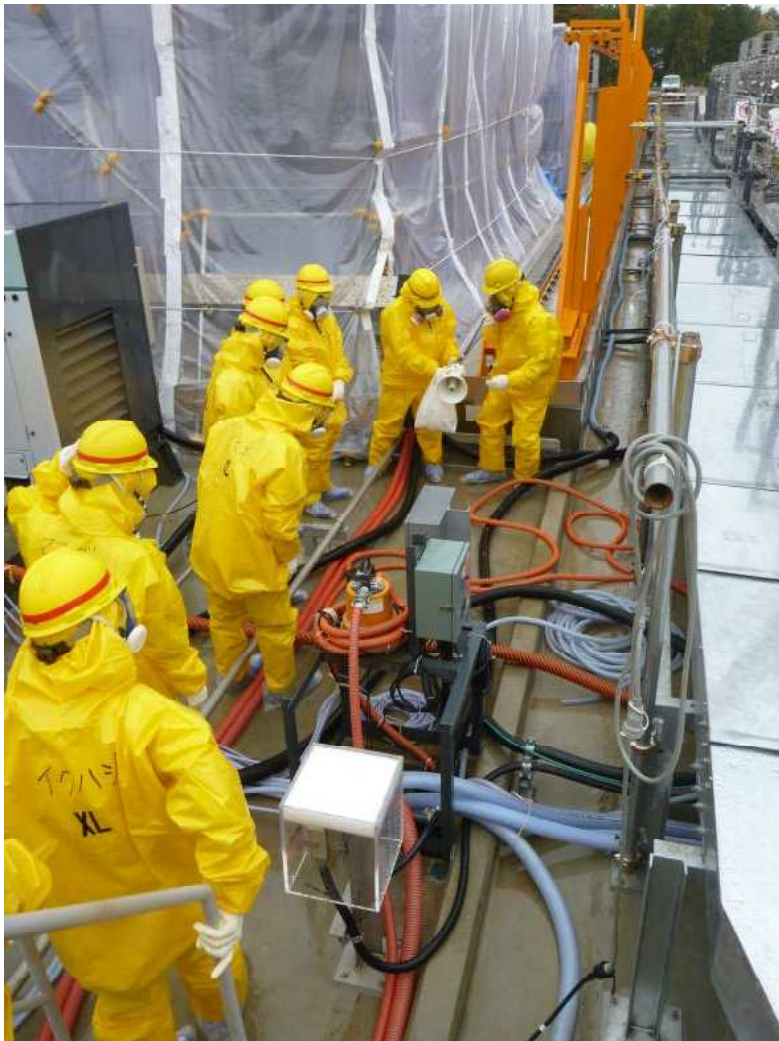
- ・漏洩の早期発見を可能とするために、カメラ及びエリア放射線モニタを設置するとともに、堰で区画された各エリア毎にコンクリート床面に漏洩検知器が設置されていることを確認した。

- ・ 漏洩拡大防止堰及び
漏洩検知機を確認
(多核種除去設備)

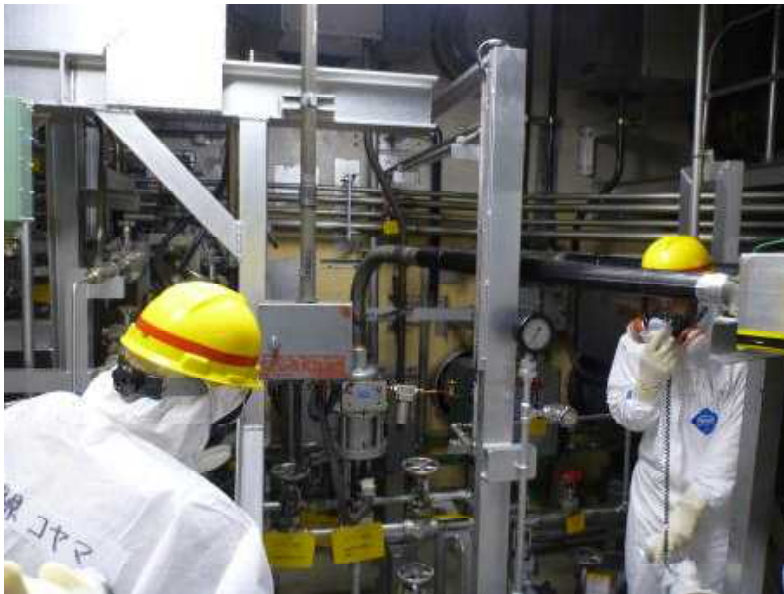
- ・ 2号機原子炉圧力容器
代替温度計設置類似箇所
格納容器X-51ペネを確認。
(5号機原子炉建屋1階)

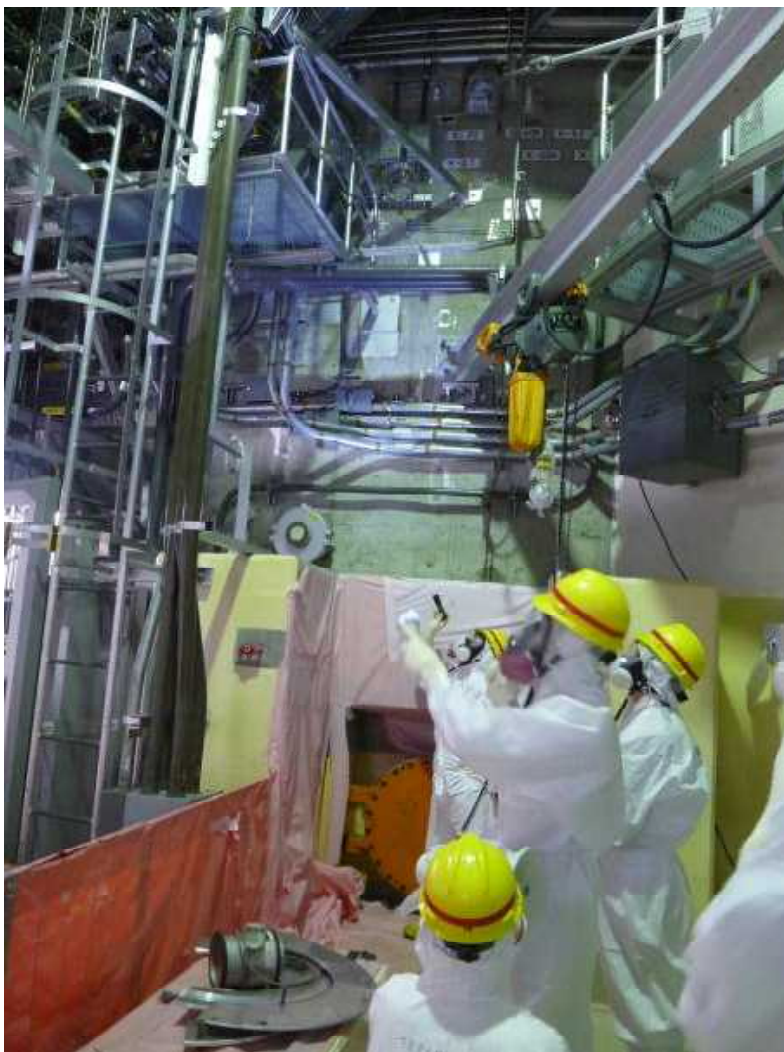
- ・ 1号機格納容器内部調査
類似箇所
格納容器X-100Bペネ
(5号機原子炉建屋1階)

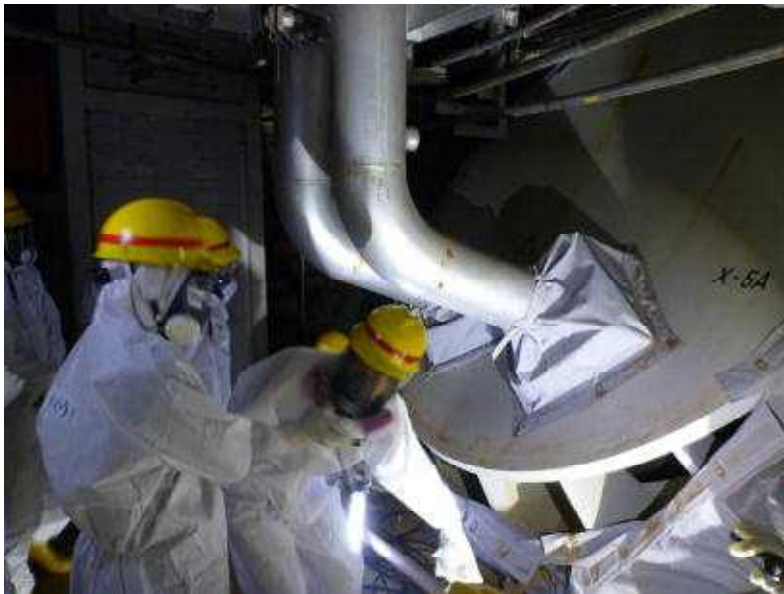
- ・1号機において、格納容器内部の状況を把握するために、格納容器貫通部の閉止板に穴を開け、小型カメラによる格納容器内部の状況確認（映像）や、線量測定、滞留水の水位・温度測定を行っている。この貫通部の5号機における類似箇所として、格納容器内におけるジェットデフレクター部（1号機格納容器内を小型カメラで調査し、確認された箇所）や原子炉建屋地下一階トラス室等を確認した。
- ・1号機において、格納容器の漏洩箇所の特定及び建屋内の滞留水の挙動推測、水質傾向監視のために、原子炉建屋三角コーナーにおける滞留水の水位及び温度を測定している。同様に5号機における原子炉建屋三角コーナーにおいて、その位置関係や原子炉建屋地下2階における滞留水のタービン建屋との想定流路等を確認した。
- ・2号機において、原子炉圧力容器周囲に設置されている温度計が内部抵抗の変化等により次々と使用出来なくなり、監視対象としている圧力容器下部において使用可能なものが1つとなったため、代替温度計を設置した。設置にあたっては、格納容器を貫通しているいくつかの系統を候補とし、今回は差圧検出・ホウ酸水注入系から挿入している。5号機における同様の箇所において、配管の改造工事方法、挿入作業に先立ち行った模擬試験の方法等を確認した。

- ・ 1号機格納容器内部調査
類似箇所
ジェットデフレクター
(5号機原子炉建屋
地下2階格納容器内)

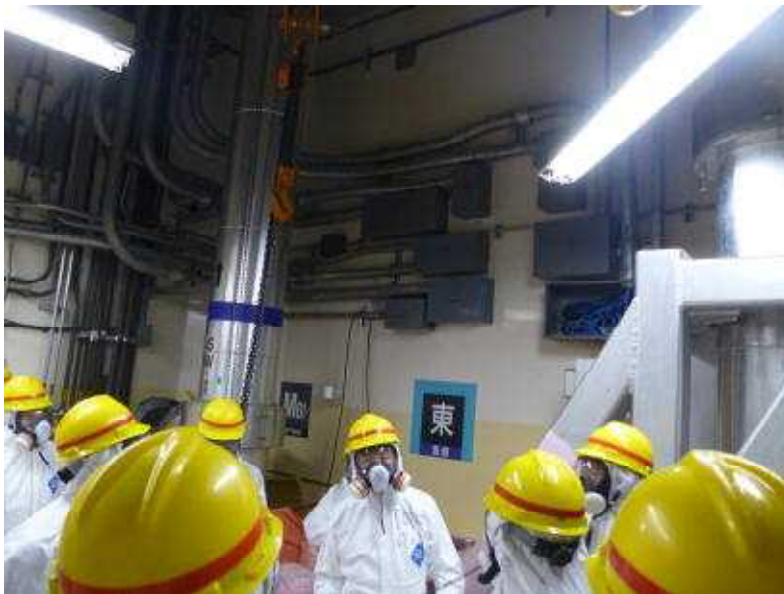
- ・ 1号機原子炉建屋
三角コーナー滞留水調査
類似箇所
(5号機原子炉建屋地下2階
三角コーナー)

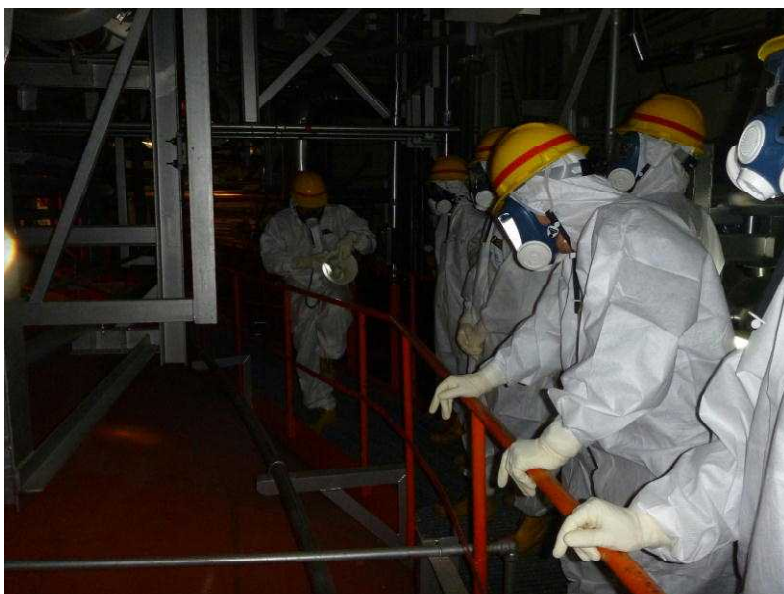
- ・ サプレッションチェンバ
上部 キャットウォーク上
(5号機原子炉建屋地下1階
トラス室)

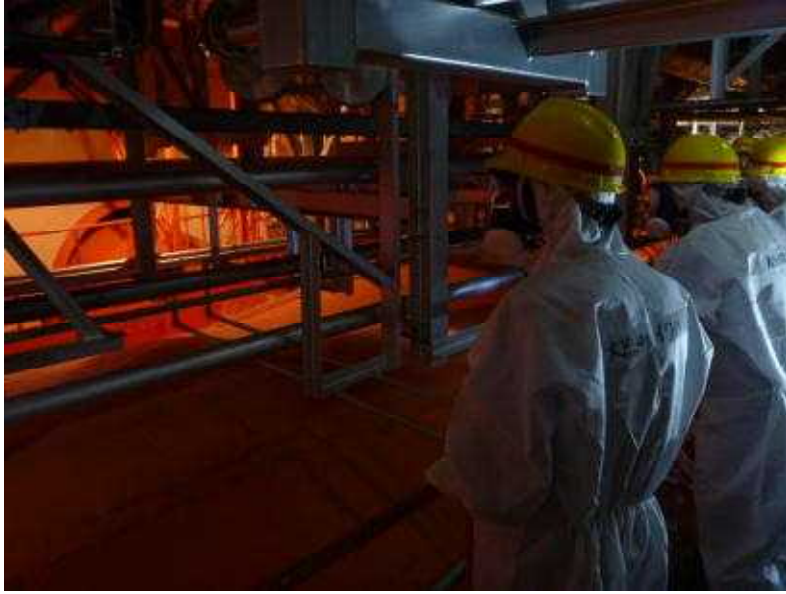
- ・ 格納容器と圧力抑制室
（5号機原子炉建屋地下1階
トラス室）
