# 1号機 原子炉建屋三角コーナー 滞留水調査結果について

2012年11月6日  
東京電力株式会社

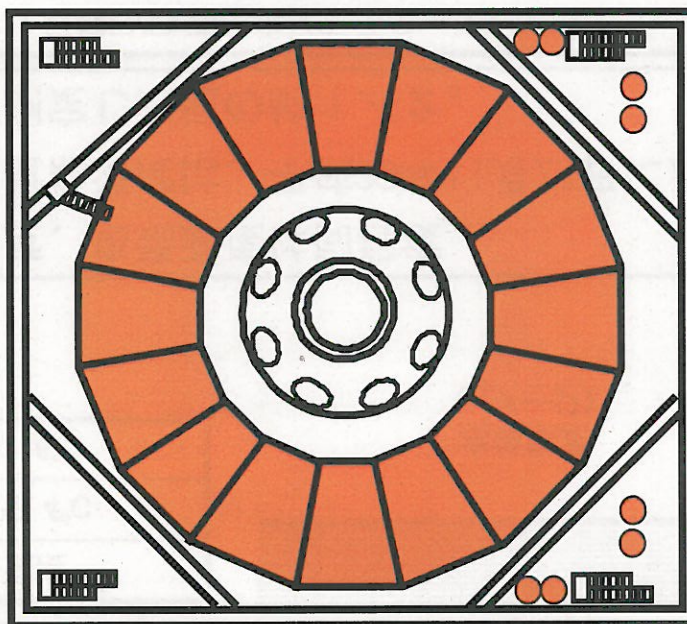
<参考> トーラス室 (H24.6.26調査結果)

水位：約OP 4000  
温度：約32~37°C

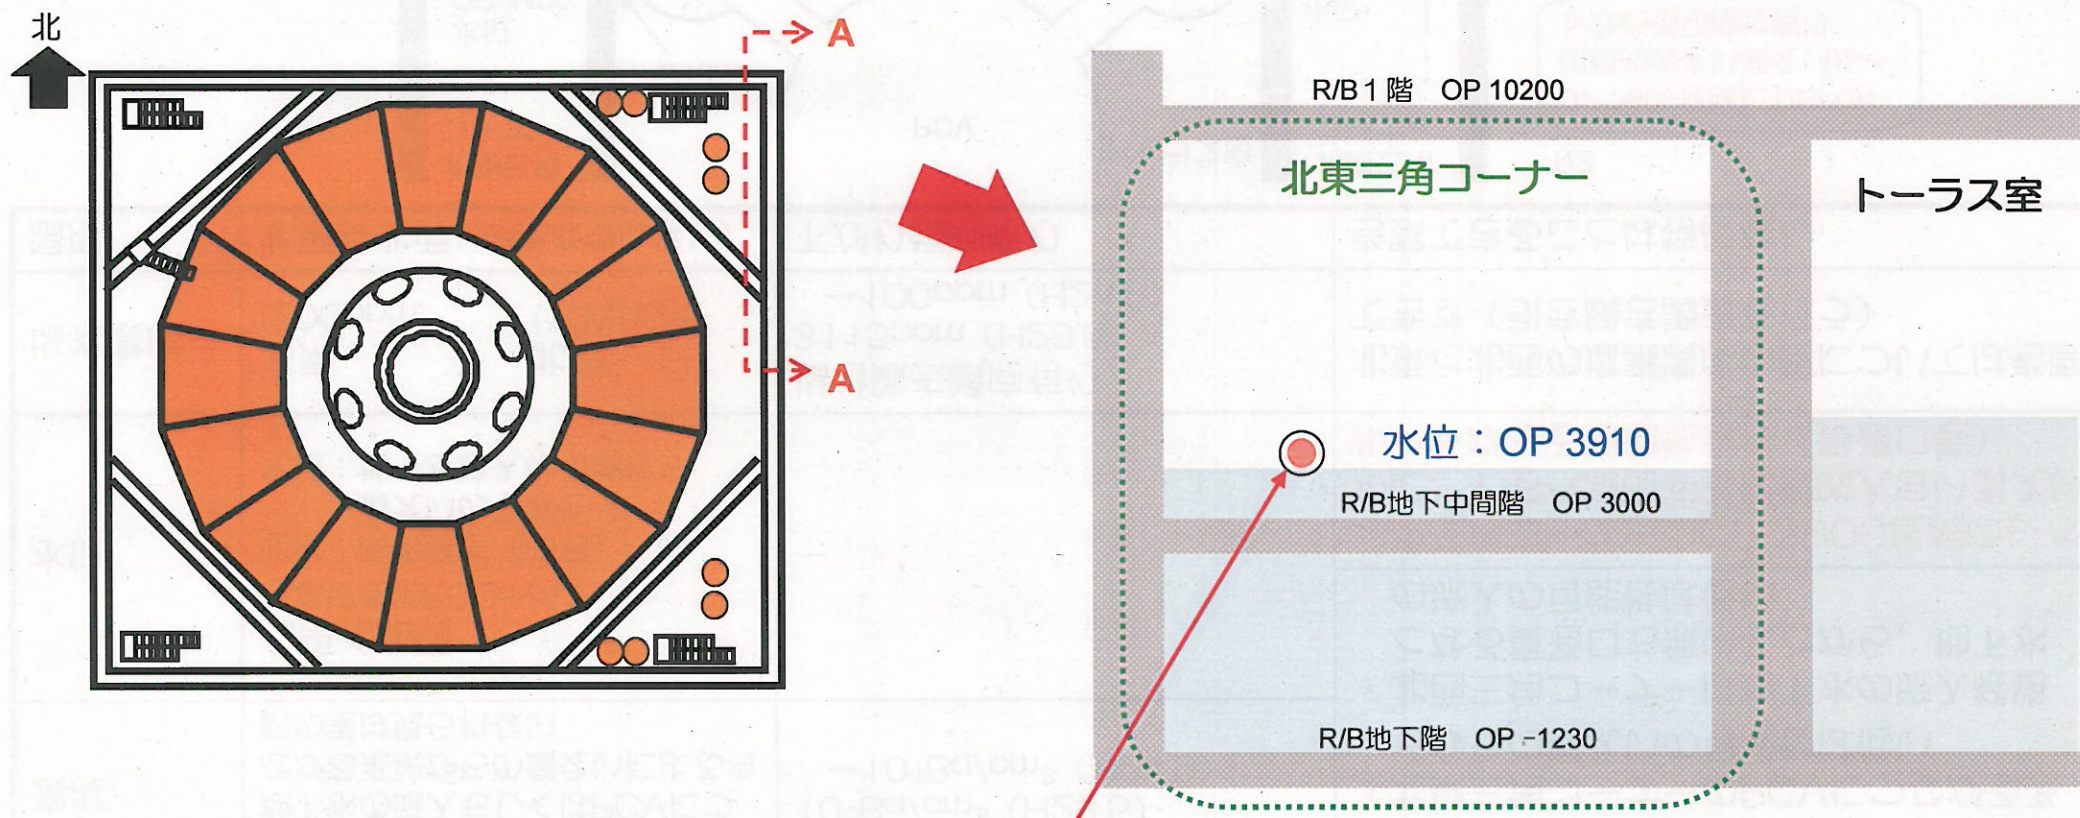
A-A断面図

水位レベル付近に口径差100Aの貫通スリーブ有り  
(高圧注水系配管 (外側スリーブ300Aー配管200A))

中心レベル : OP 4100  
配管下端レベル : OP 3900程度
