平成23年8月12日
原子力安全・保安院

東京電力株式会社福島第一原子力発電所における緊急時作業に従事した放射線業務従事者の線量限度を超える被ばくに係る改善についての報告書受領について

東京電力株式会社

福島第一原子力発電所における緊急時作業に従事した放射線業務従事者の 線量限度を超える被ばくに係る改善について

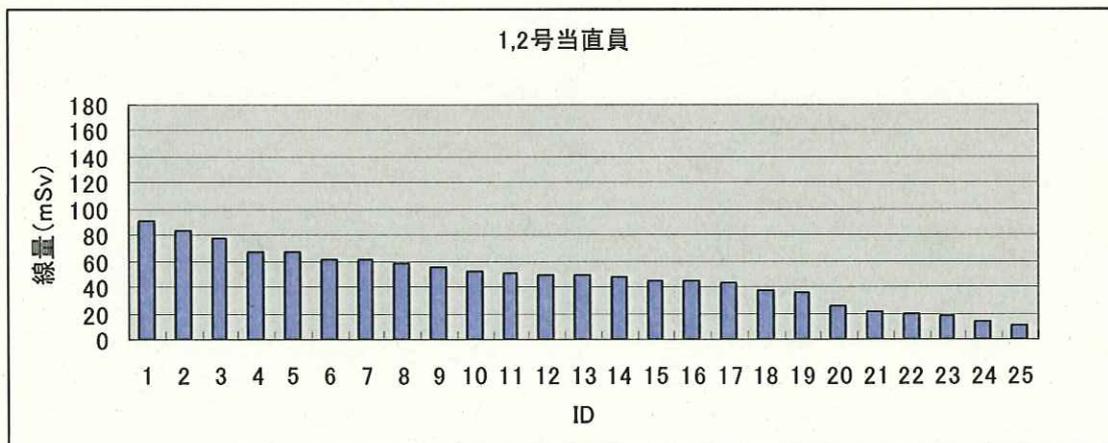
図一1 1,2号当直員の線量分布

図1～4から、a.で推定した放射性物質濃度のこう配が1,2号より3,4号が大きかったことが線量分布から解る。

このことから、前項(2)では職員ア、ウは濃度こう配の低い場所で作業を行っていたと推定したが、線量分布から解った濃度こう配による中央操作室内の放射性物質濃度の大きな差が職員A、Bの内部被ばく線量と職員ア、ウの内部線量の差に表れたと推測できる。

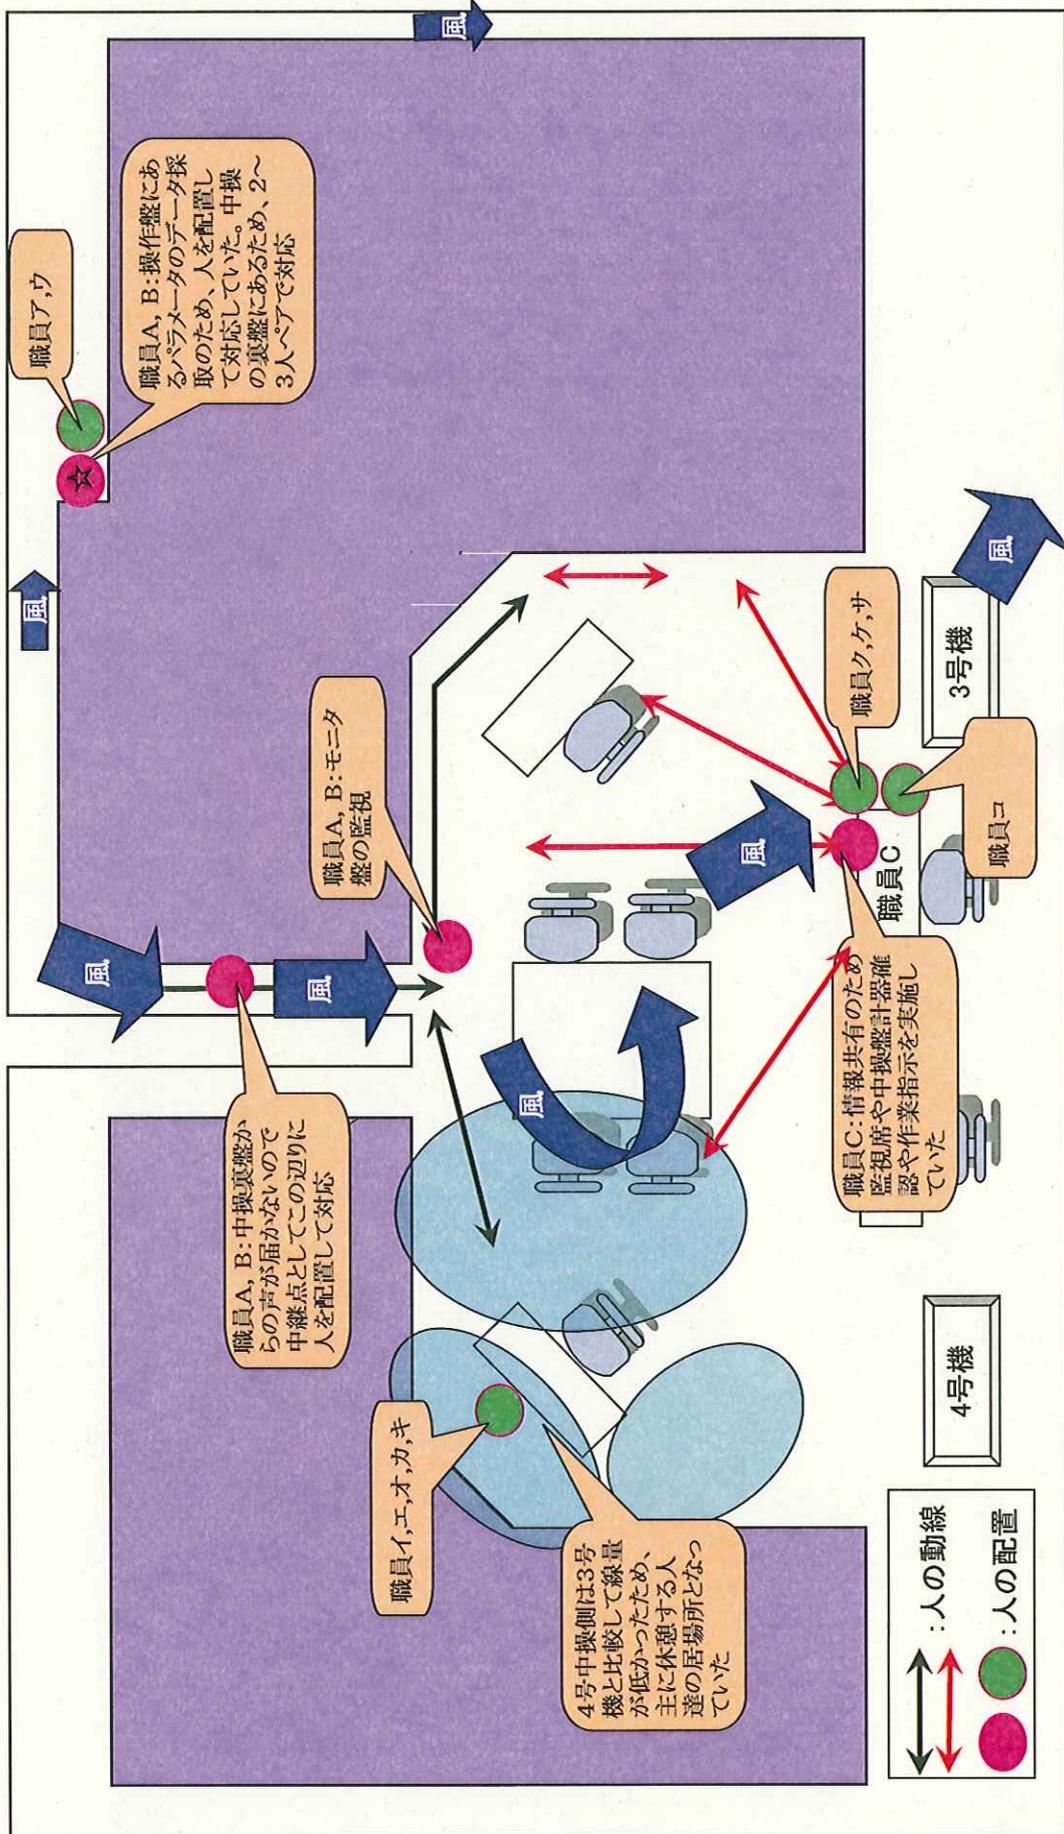
3, 4号機中央操作室の状況

このため、1号機原子炉建屋上部爆発時にこの僅かに開いていた扉が爆風の煽りを受けて損傷して閉まらない状況になっており、中央操作室で手配できた資材（ビニールシート等）で隙間を埋める養生を行つていた。

職員D～Fはいずれも放射線量が高かった初期に1,2号中央操作室で作業を行っているが、全ての職員で一次評価の内部被ばく線量が100mSvを超えていた者の内、1,2号中央操作室で職員D～Fと同様の作業を行っていた者が25.6%を占め、また同じ1,2号中央操作室で作業をしていた当直員(運転員)を加えると61.5%と高い割合を示していることから、1号機原子炉建屋上部爆発による放射性物質の飛散と非常扉の損傷により中央操作室内の放射性物質濃度が高くなり、わずかなマスクのリークや飲食料摂取時の無防備時に放射性物質を摂取した可能性が高いと言える。

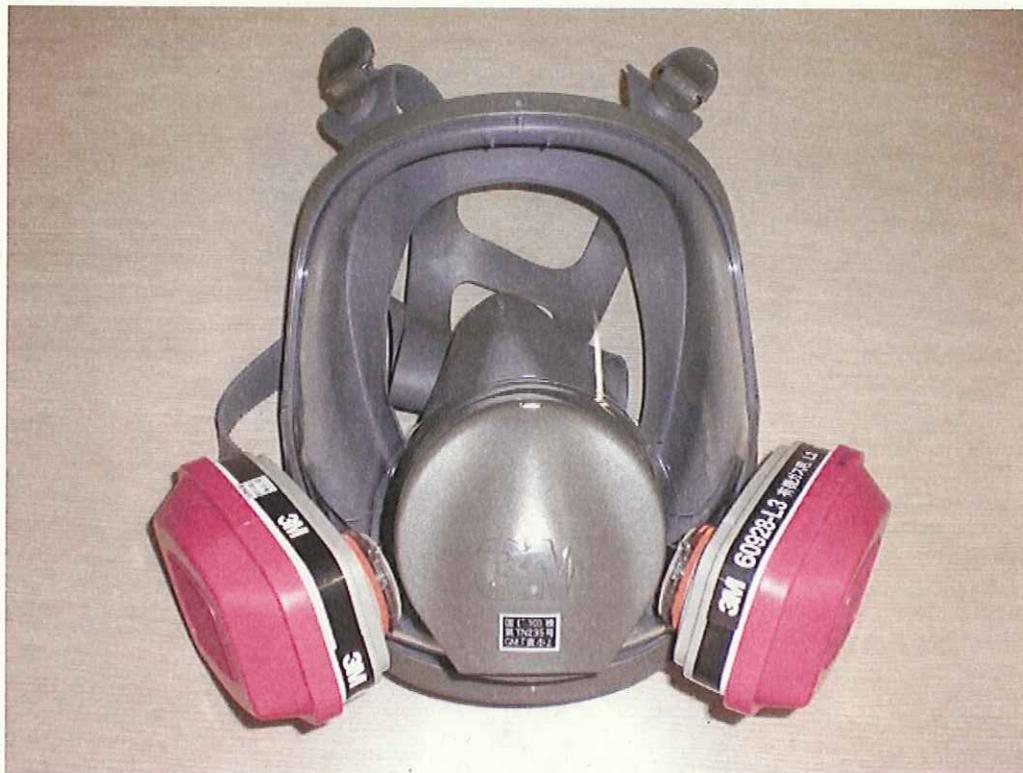
チャコールフィルタ付全面マスク写真

チャコールフィルタが装着された状態

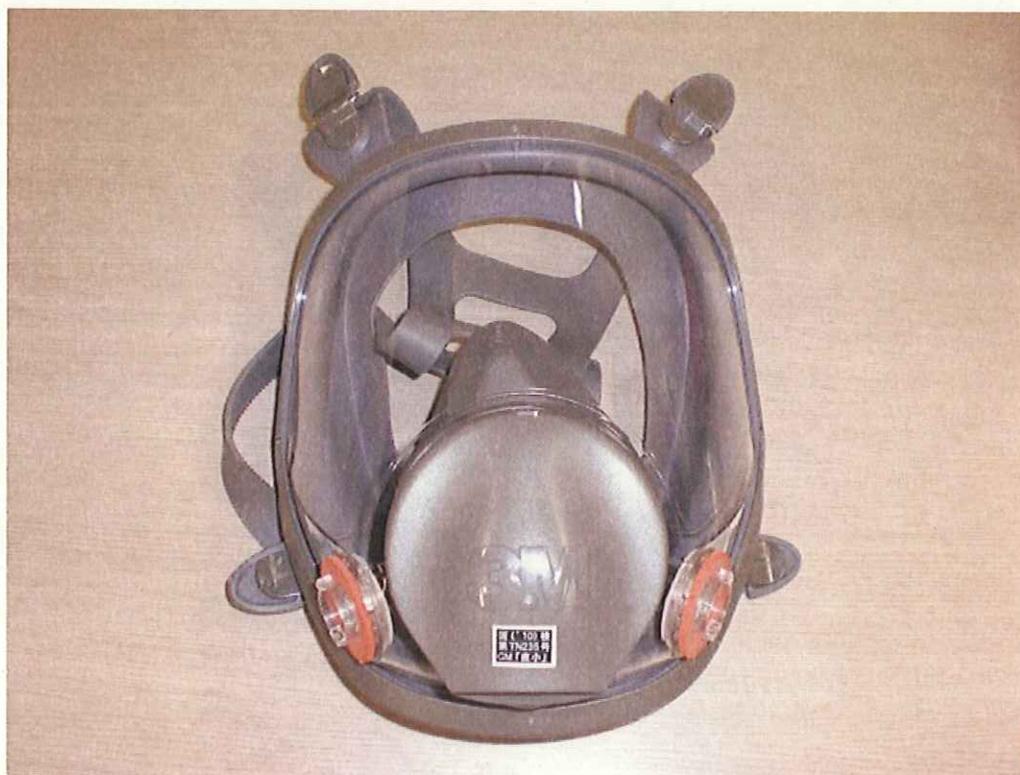
14:45分頃： 出入管理を行う委託員が、当該社員の全面マスクチャコールフィルタ付け忘れを発見。

チャコールフィルタが装着されていない状態

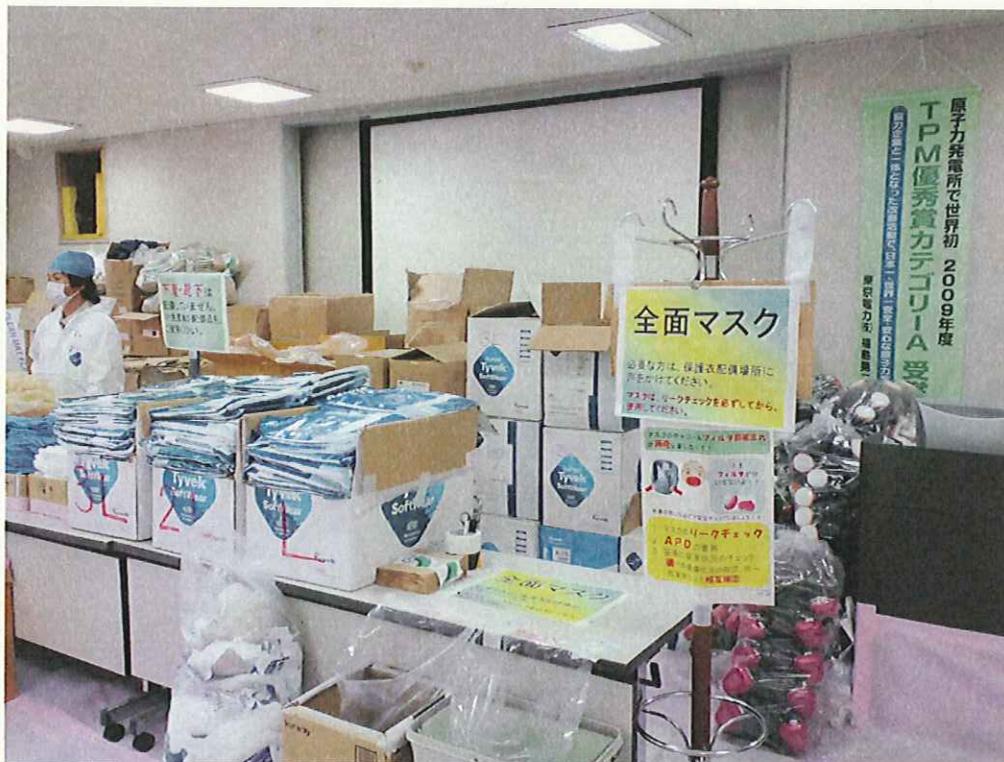
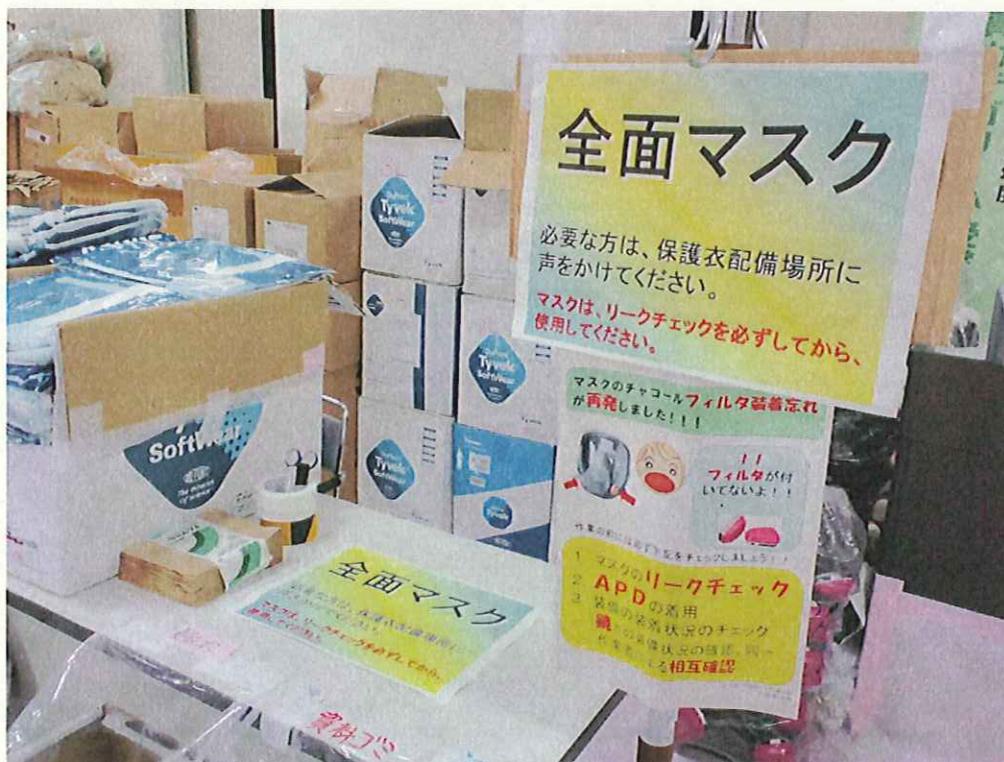
2F ビジターズホールのマスク貸出所写真

1F保安班は、2Fビジターズホールに全面マスクを常時配備していたが、受け渡しを行う管理員は常時いなかった。また、全面マスクは、面体部分は再使用したものを配備し、チャコールフィルタの劣化を防ぐために袋に入った新品のチャコールフィルタを面体に装着しない状態で配備していた。

- ・福島第二原子力発電所ビシターズホールおよび体育館を含む福島第一原子力発電所へ向かう全ての場所では全面マスクにチャコールフィルタを付けた状態で作業員に渡す運用となった。
- ・免震重要棟の出入管理エリアおよびチャコールフィルタの交換を行う可能性のある場所では全て第三者が着用状況の確認を行う運用となった。
- ・チャコールフィルタの付け忘れを防止するための注意喚起ポスターを作成し、作業員の目につきやすい箇所に掲載した。

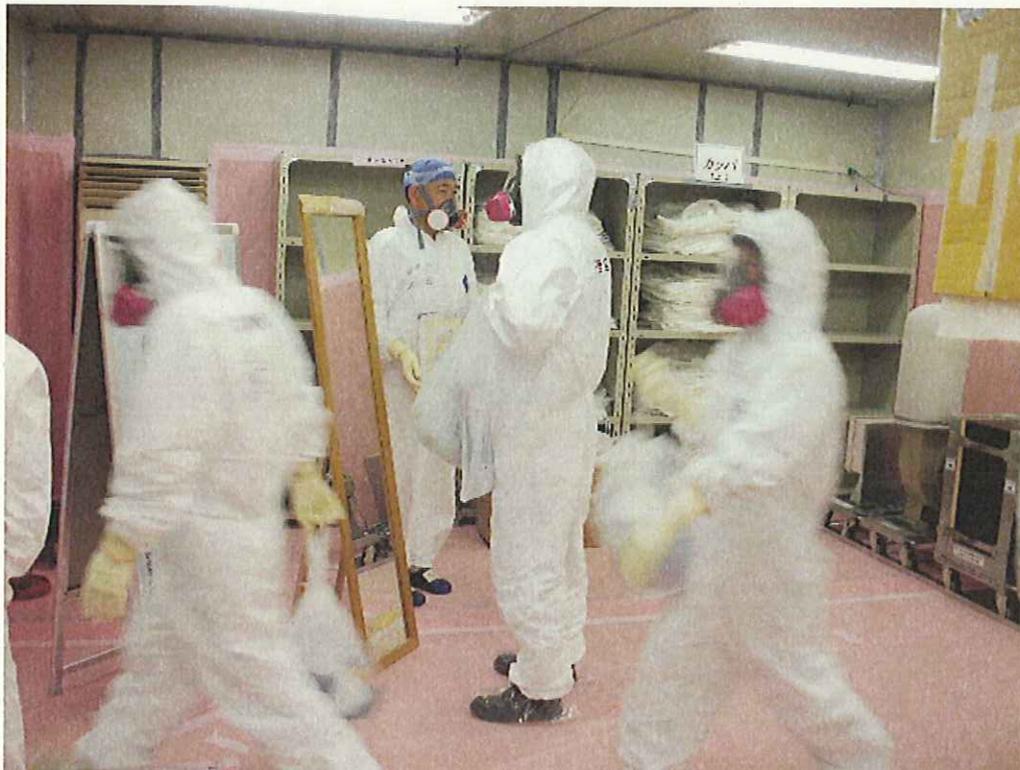
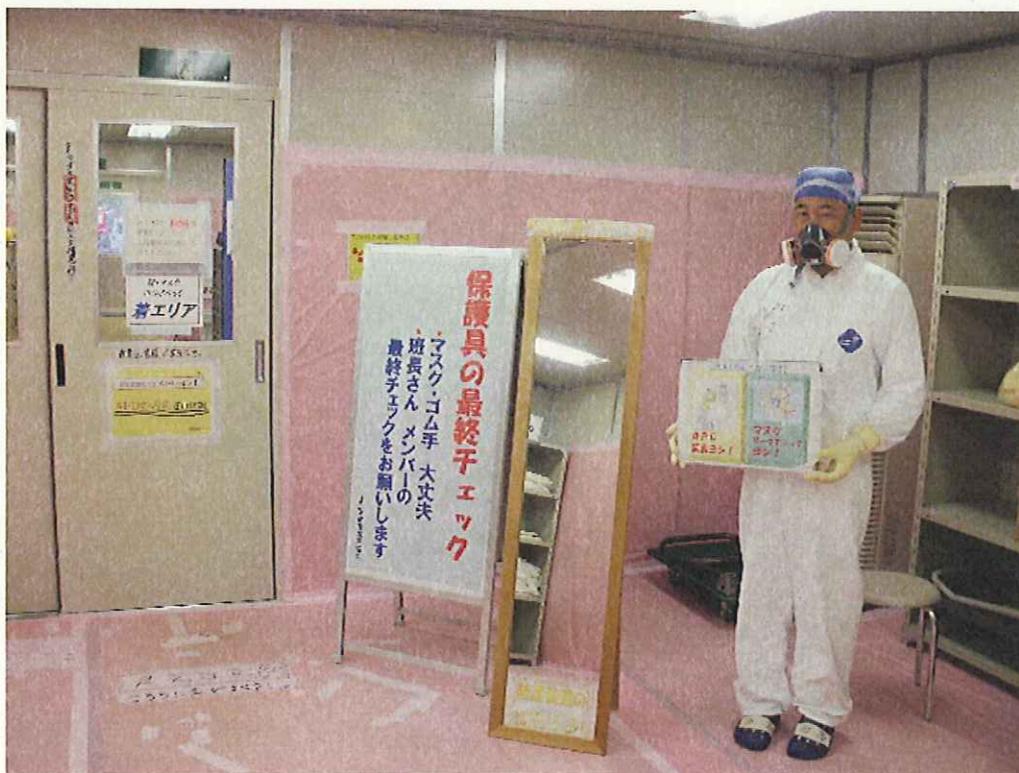
免震重要棟出入管理エリア写真

- ・チャコールフィルタを装着していなかった社員については、マスクのリークチェックを実施するルールは認識していたものの、別のことに気を取られて失念した。
- ・一緒にいた社員は、作業班としての装備の確認を実施するルールは認識していたものの、別のことに気を取られて装着の確認を失念した。
- ・福島第二原子力発電所のビジターズホールに配備されている全面マスクは、チャコールフィルタを装着していなかった。
- ・出入管理エリアにおいて、装備の着用状態を確認していなかった。

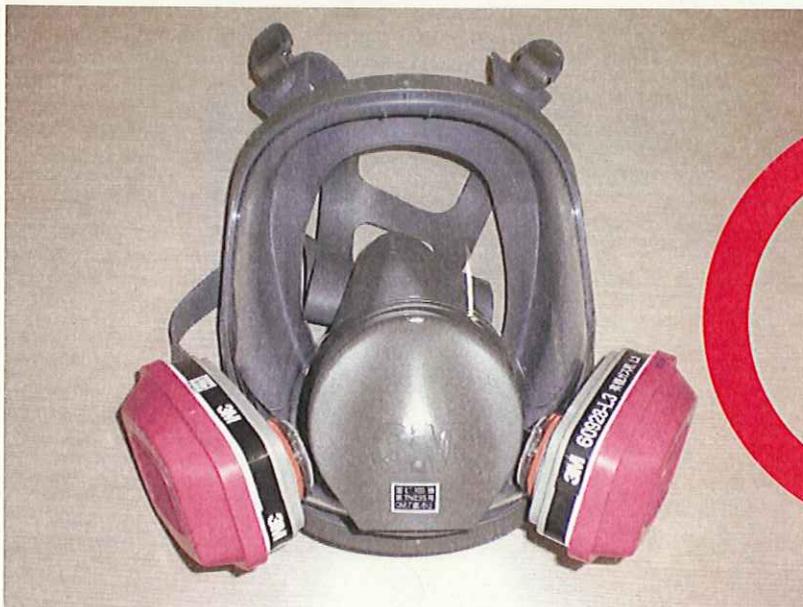
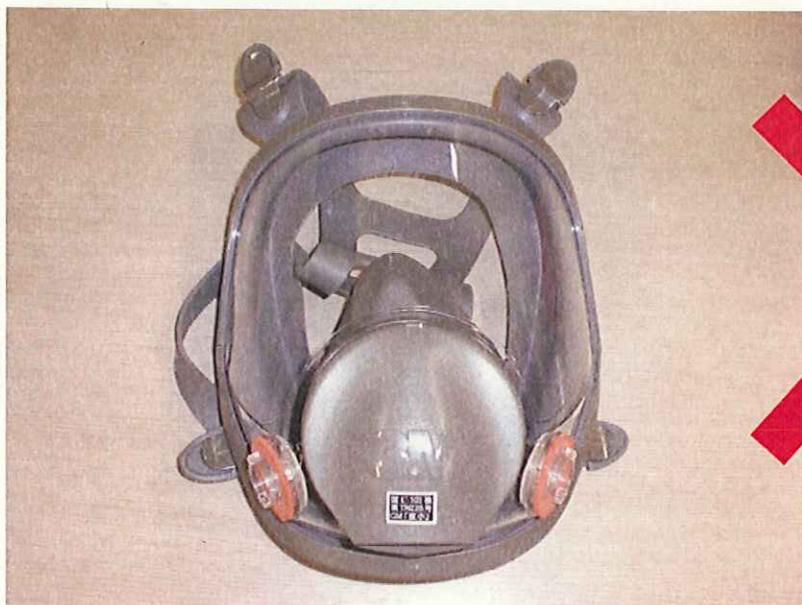
マスクのフィルタはきちんと
ついてますか？
