# 相馬港の復旧状況 (平成25年9月2日現在)

## お知らせ (相馬港入出港の際の留意事項)

平成25年9月2日現在

福島県相馬港湾建設事務所

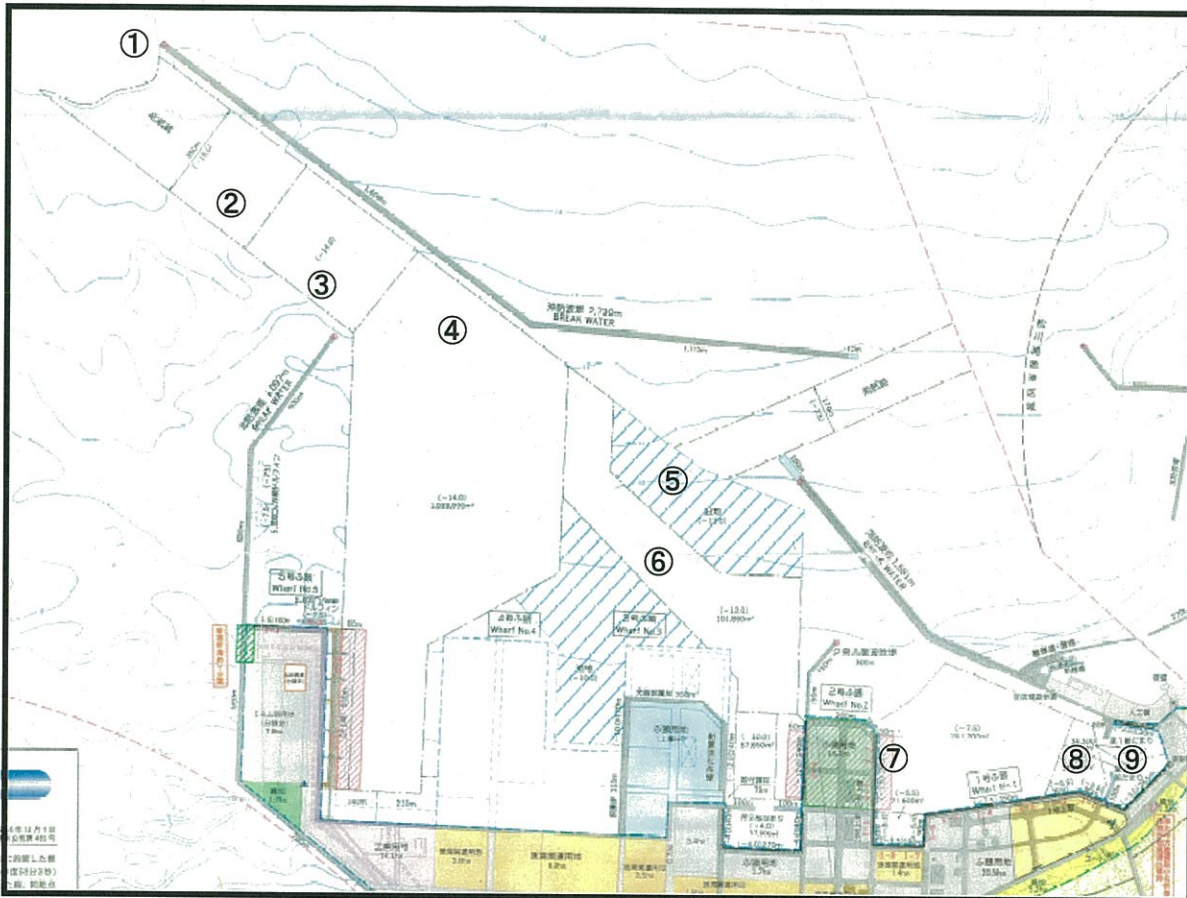
相馬港内で水深の減少がみられる箇所

①北航路入口部	障害物が存在しており、周辺の水深-17m に対して、最大 3m 程度の減少がみられる。
②北 航 路	-15m の計画水深に対して、最大 2m 程度の減少がみられる。
③・14 m 航 路	-14m の計画水深に対して、最大 2.5m 程度の減少がみられる。
④・14 m 泊 地	-14m の計画水深に対して、最大 1m 程度の減少がみられる。
⑤・12 m 泊 地	-12m の計画水深に対して、最大 1m 程度の減少がみられる。
⑥・12 m 航 路	-12m の計画水深に対して、最大 1m 程度の減少がみられる。
⑦・7.5 m 泊 地 (2号ふ頭第3号岸壁前面)	-7.5m の計画水深に対して、最大 5.5m 程度の減少がみられる。 なお、2号ふ頭第2号岸壁前面は-7.5m の水深が確保されている。
⑧・5.5 m 泊 地	-5.5m の計画水深に対して、最大 2.5m 程度の減少がみられる。 なお、1号ふ頭第1、2号岸壁前面は-5.5m の水深が確保されている。
⑨第1船だまり	-3m の計画水深に対して、最大 1.5m 程度の減少がみられる。
