東京電力(株)福島第二原子力発電所 3号機の 定期検査中に発見されたトラブルについての 東京電力(株)からの報告について

(シュラウド下部リング外表面の溶接部近傍のひび割れについて)

平成13年8月24日
原子力安全・保安院

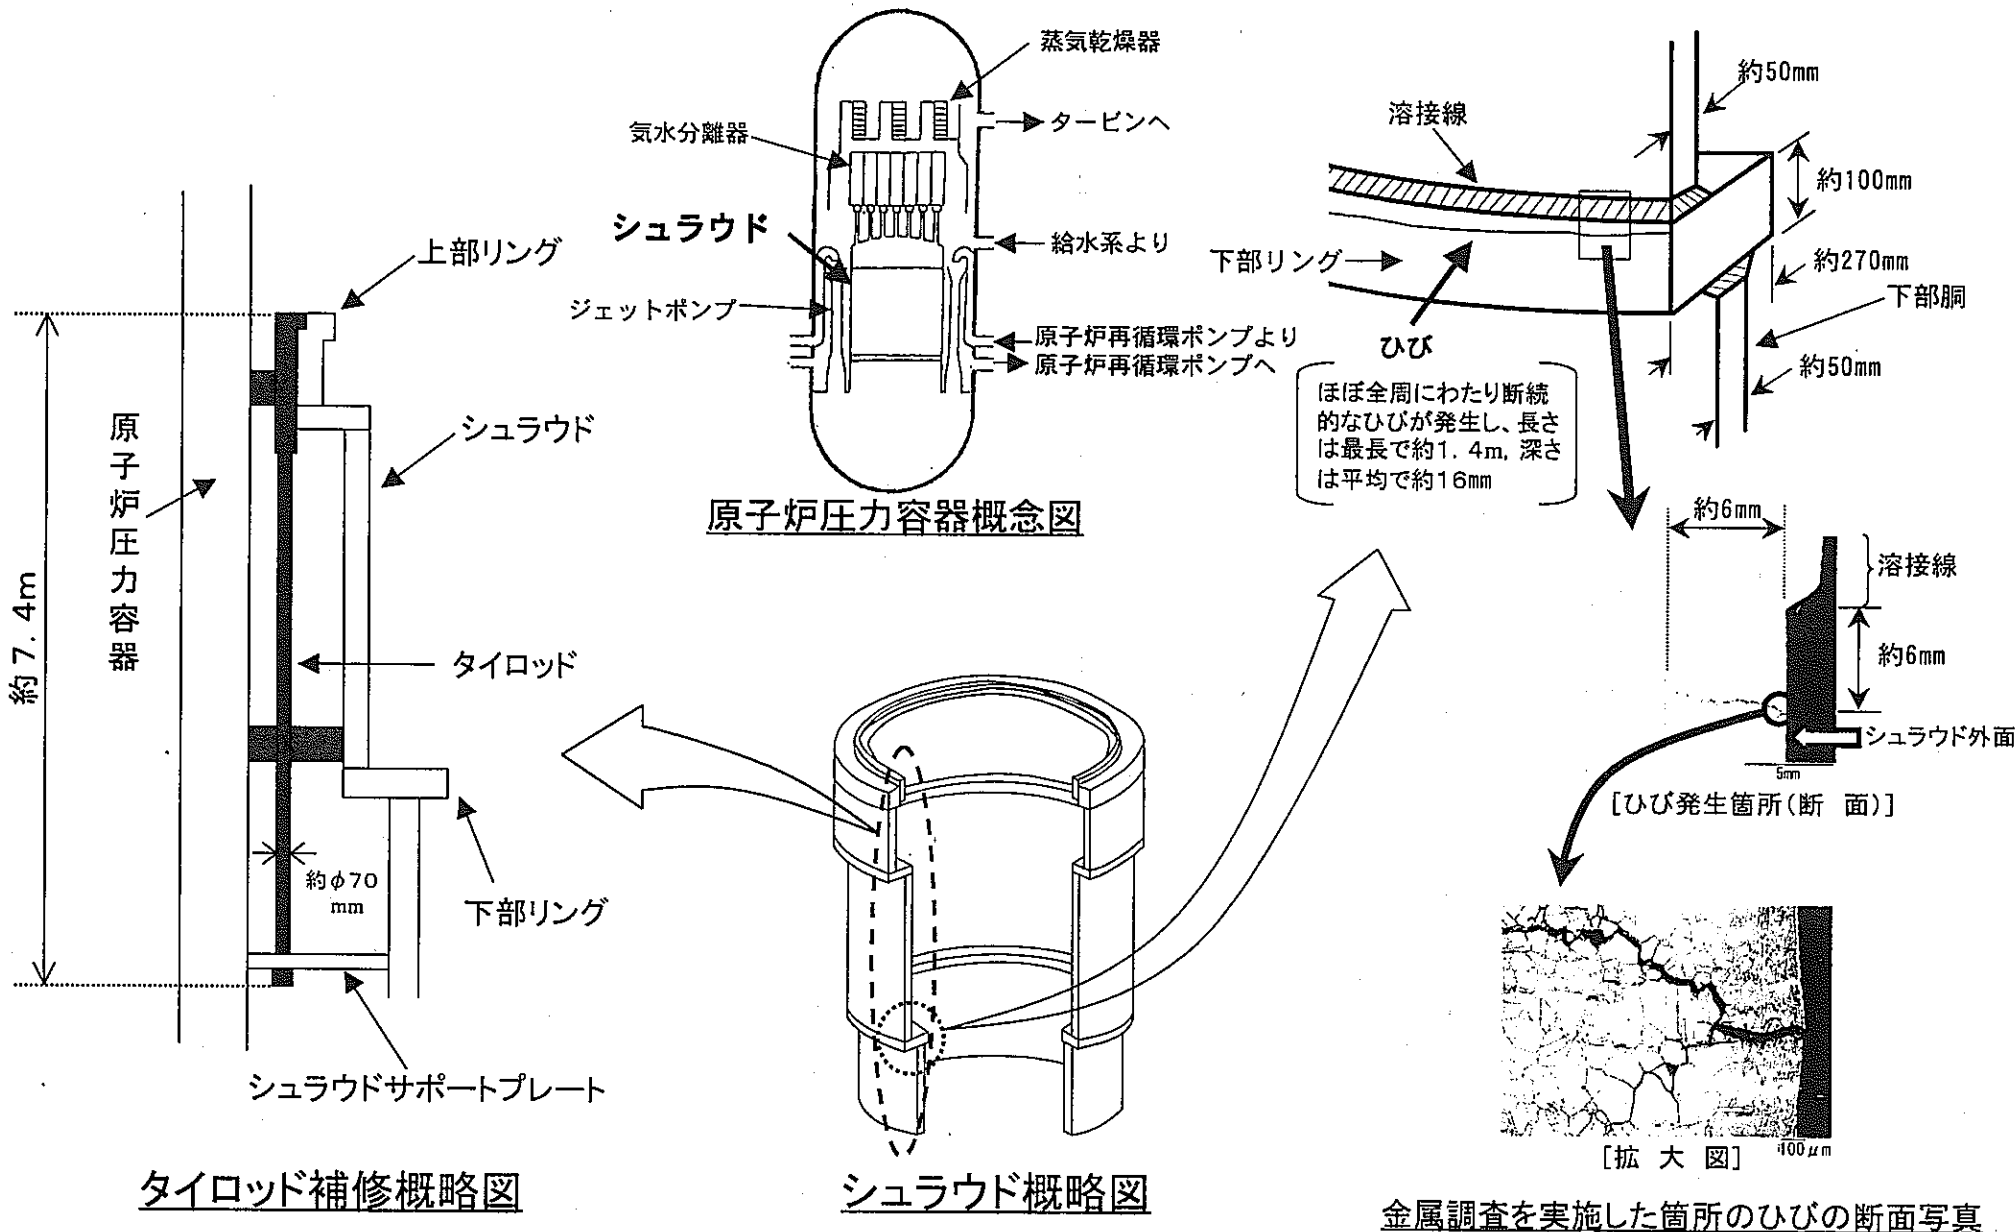
ひび発生状況及びタイロッド補修概略図

以上より、製作時における機械加工により下部リング外表面が硬化したため、溶接による引張り方向の残留応力と運転中の溶存酸素を含んだ環境下で表面から約0.3mmの深さの粒内型応力腐食割れが発生し、これが初期き裂となって、その後、粒界型応力腐食割れが進展したものと推定された。

ほぼ全周にわたり断続的に発生しており、周方向長さの最長は約1.4m、深さは最大約26mm、平均約16mm(割れが発生したシュラウド下部リングの厚さ約270mm)。

今後の運転に万全を期すためタイロッド工法(注6)による補修を行う。

シュラウド全体を固定するため、原子炉圧力容器とシュラウドの間に長尺の支柱を90度間隔で4箇所に取り付けて補修する方法。
