多核種除去設備 HIC落下時健全性評価の状況について

平成24年 12月 25日

東京電力株式会社

HIC落下試験の状況

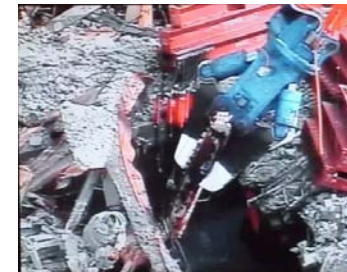
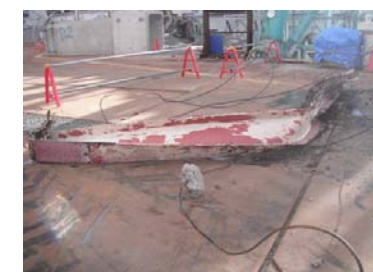
図1：滑落鉄骨ガレキの撤去

吊り上げ時の様子

撤去後の様子

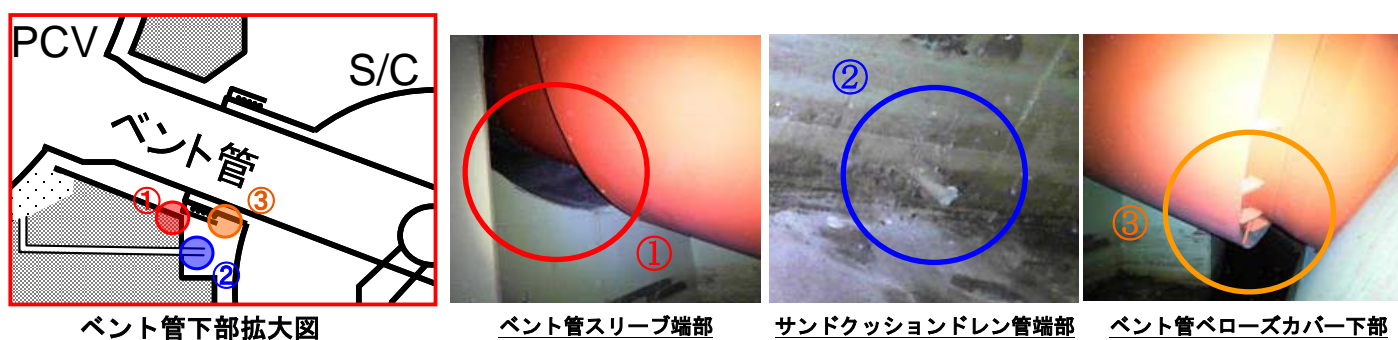
図3：2号機ベント管下部周辺調査結果(12/11)

プラント状態の早期把握及び研究開発プロジェクトへの反映を目的に先行調査を実施する。2号機ベント管下部周辺(ベント管全8本)について、4足歩行ロボットを用いて調査を実施中。12/11の1本目の調査の結果、漏水は確認できなかった(図3参照)。12/12から2本目の調査を開始したが、ロボットの不具合が続いたことから調査を中断し、今後の対応等について現在検討中。

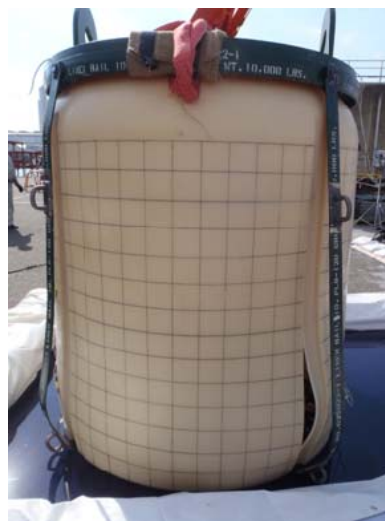
落下後：高さ6m

試験の結果、落下試験1回目、2回目ともHIC破損による**内容物の漏えいが発生**。漏えいの原因としては、落下時の衝撃によりHIC胴部に周方向の大きな歪みが発生し、胴部形状不連続部を起点とした割れが発生。

容器下部に大きな歪が生じ、容器本体に破損が発生

従って、落下時のHIC胴部周方向の歪み抑制対策として、**補強リングの設置が必要**であると判断。

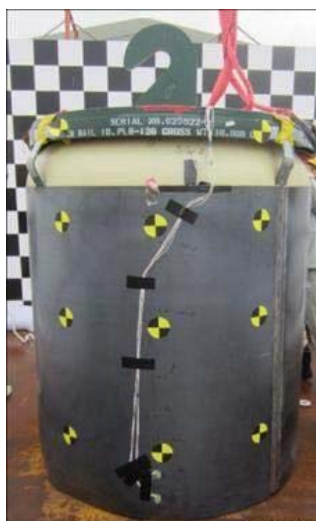
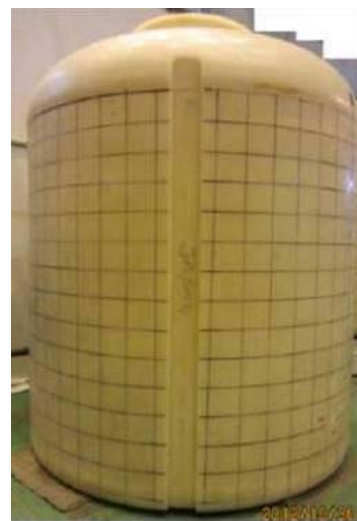
試験の結果、落下試験3回目、4回目とも内容物の漏えいはなく、HIC本体にも異常な損傷等がないことから、本試験条件においてHICが落下した場合には、**収容機能が維持されることを確認**。

落下後

補強リング取り外し後

容器下部に歪が発生したが、容器本体に異常な損傷がなく、**内容物の漏えいなし**

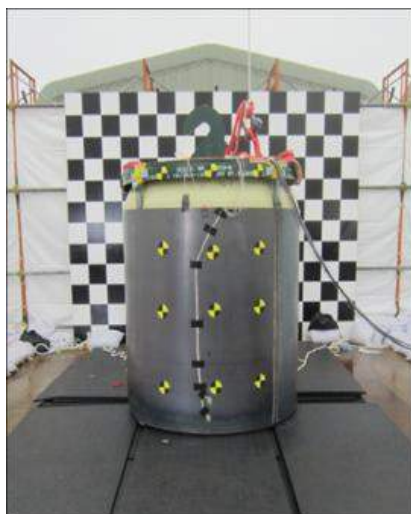
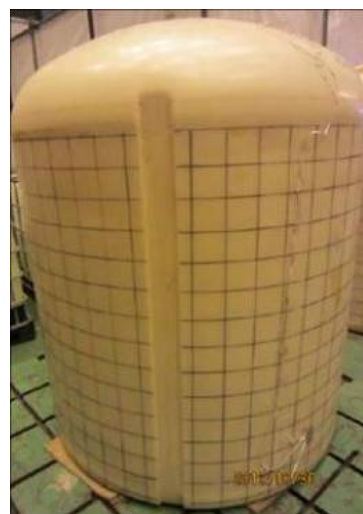
落下後

補強リング取り外し後

容器下部に歪が発生したが、容器本体に異常な損傷がなく、
内容物の漏えいなし

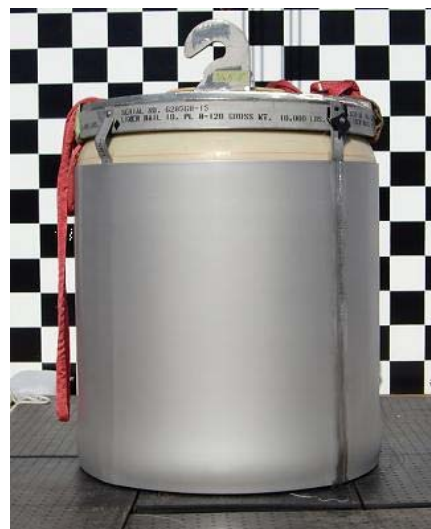
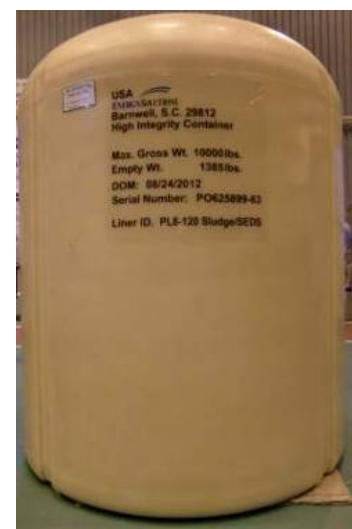
試験の結果、内容物の漏えいはなく、HIC本体にも異常な損傷等がないことから、本試験条件においてHICが落下した場合には、**収容機能が維持されることを確認**。

落下後

補強リング取り外し後

容器下部に歪が発生したが、容器本体に異常な損傷がなく、**内容物の漏えいなし**

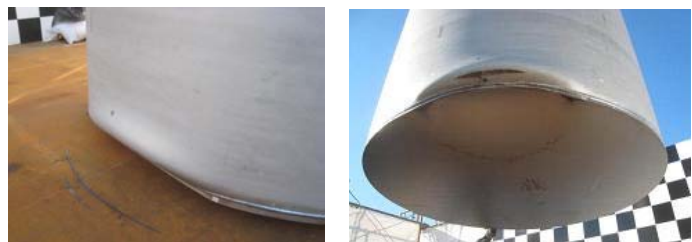
ケース① 落下後

※補強体底部角に変形が確認されたが、
HICからの漏えい発生無し。

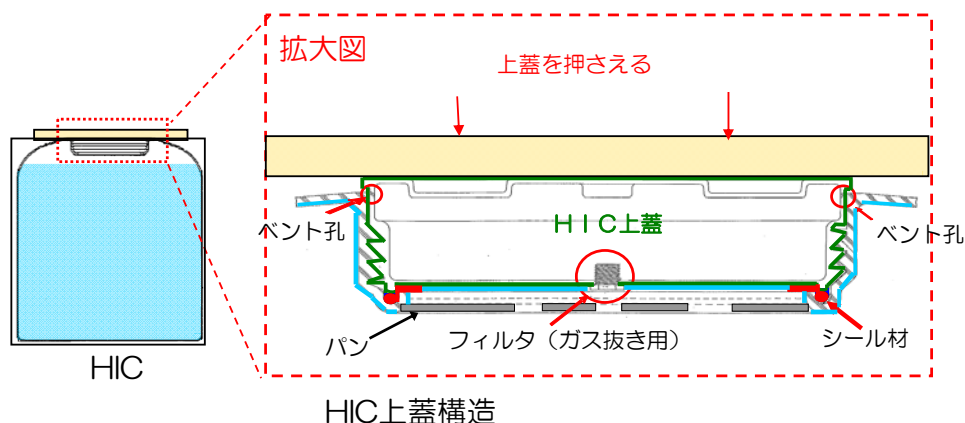
追加試験条件②では，HIC落下直後に内圧によりHIC上蓋が押し出され漏えいが発生していることから，上蓋を押さえる構造を検討。

（1）HIC上蓋押さえ構造の検討

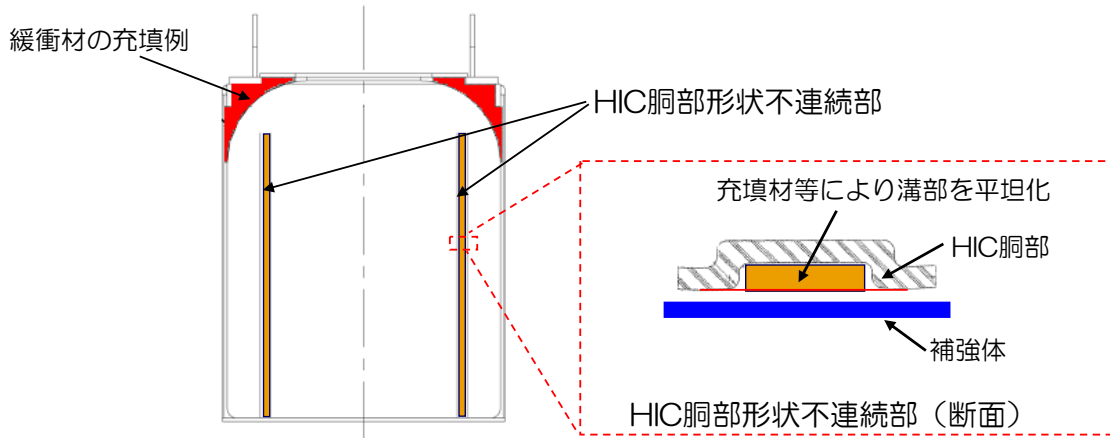
追加試験条件②, ③とも、落下時に補強体内部でHICの歪みが発生していることが推測されるため、HICと補強体の間に緩衝材等を設けることでHICの歪みを拘束する構造を検討する。

追加試験条件③ではHIC胴部形状不連続部（吊りかご溝部）に損傷が発生していることから、溝部を平坦な構造とする等HICを補強することを検討する。

(2) HICと補強体間の緩衝構造検討

(3) HIC形状不連続部の補強
