3号機使用済燃料プール循環冷却設備停止の 原因分析及び対策について

平成25年4月12日
東京電力株式会社

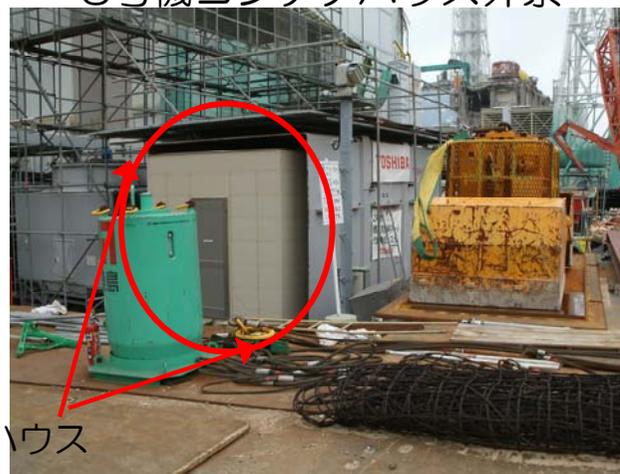
3号機コンテナハウス外景

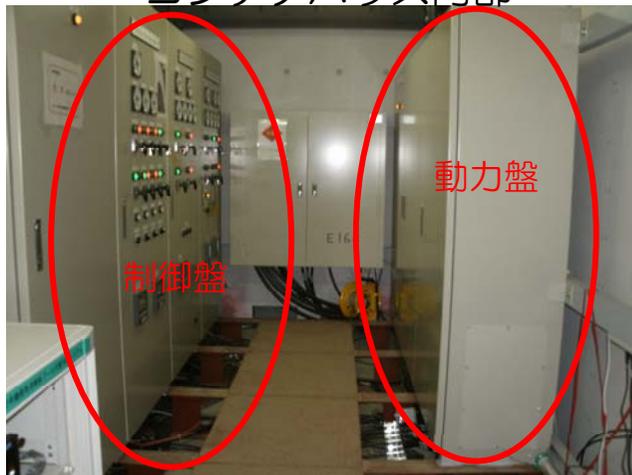
コンテナハウス内部

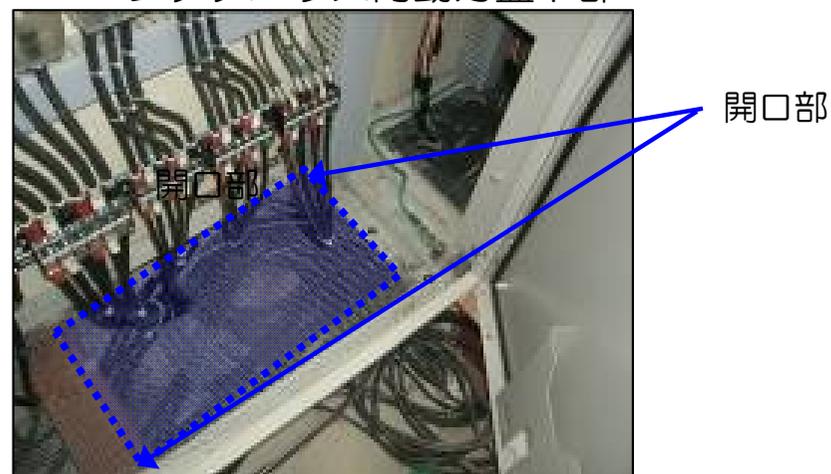
コンテナハウス内動力盤下部

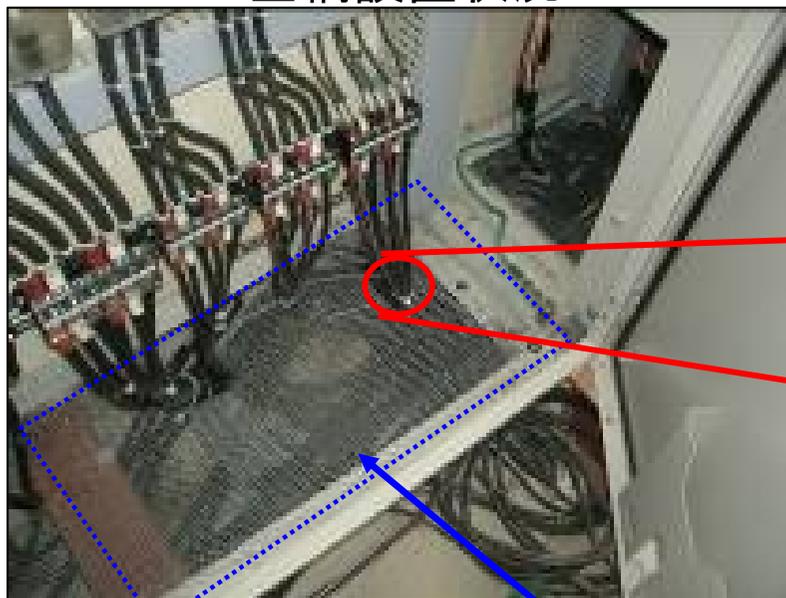
金網設置状況

小動物進入による電源停止事故の防止対策として、2号機及び3号機SFP循環冷却設備テナハウス内の制御盤、分電盤及び動力盤の下部開口部に小動物進入防止用の金網を設置していた

金網設置の際、ケーブルと干渉する部分については、金網に一部切れ目を入れてケーブルを通した後、切れ目部を、針金にて塞ぐこととしていた

小動物対策用金網

金網切れ目

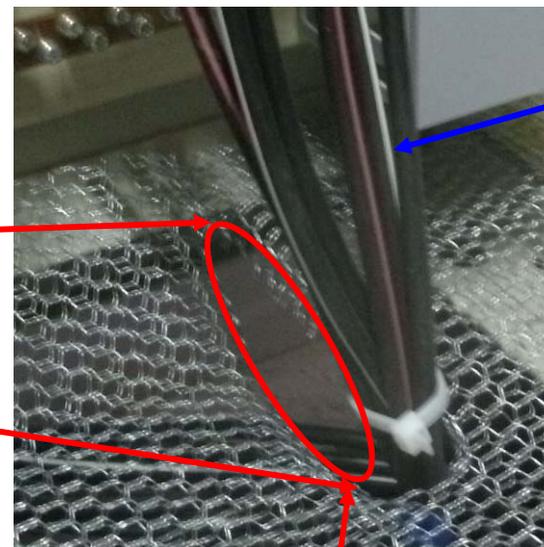
金網切れ目部詳細

ケーブル

金網切れ目部を針金にて塞ぐ

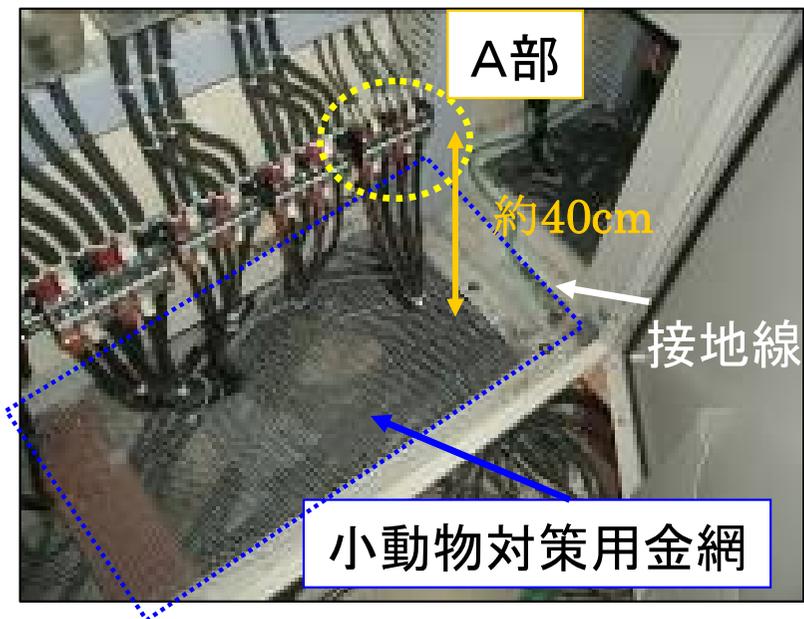
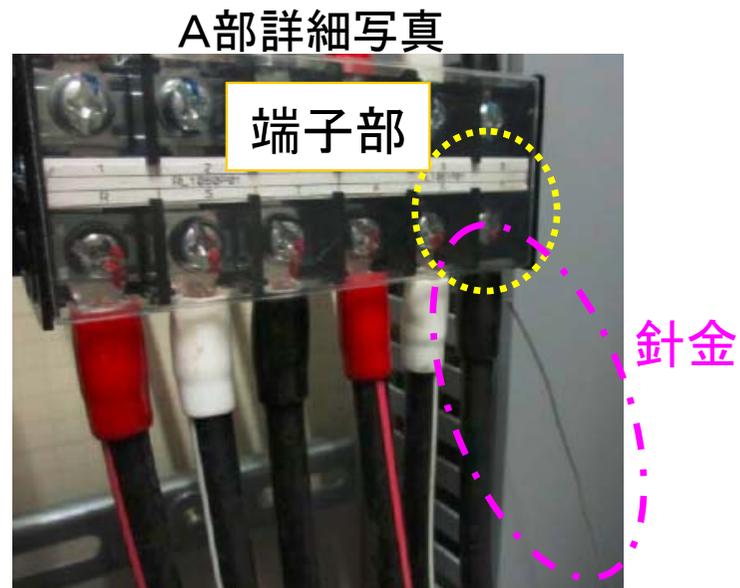
警報発生後、現場状況を確認した結果、**使用していた針金の先端部及び充電部端子に地絡による焦げ痕を確認した**

使用していた針金先端及び端子部に焦げ痕

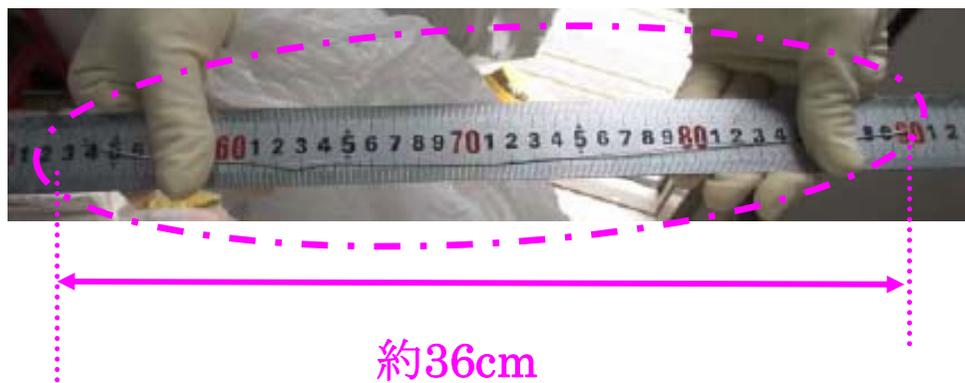
使用した針金

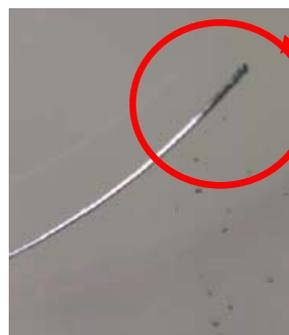
針金先端部写真

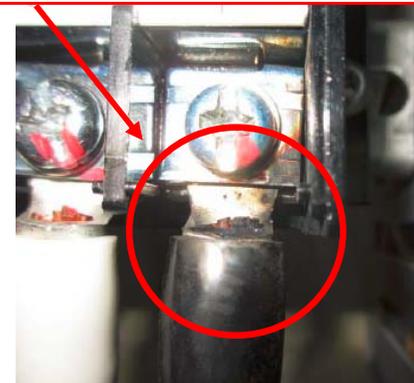
端子部詳細写真

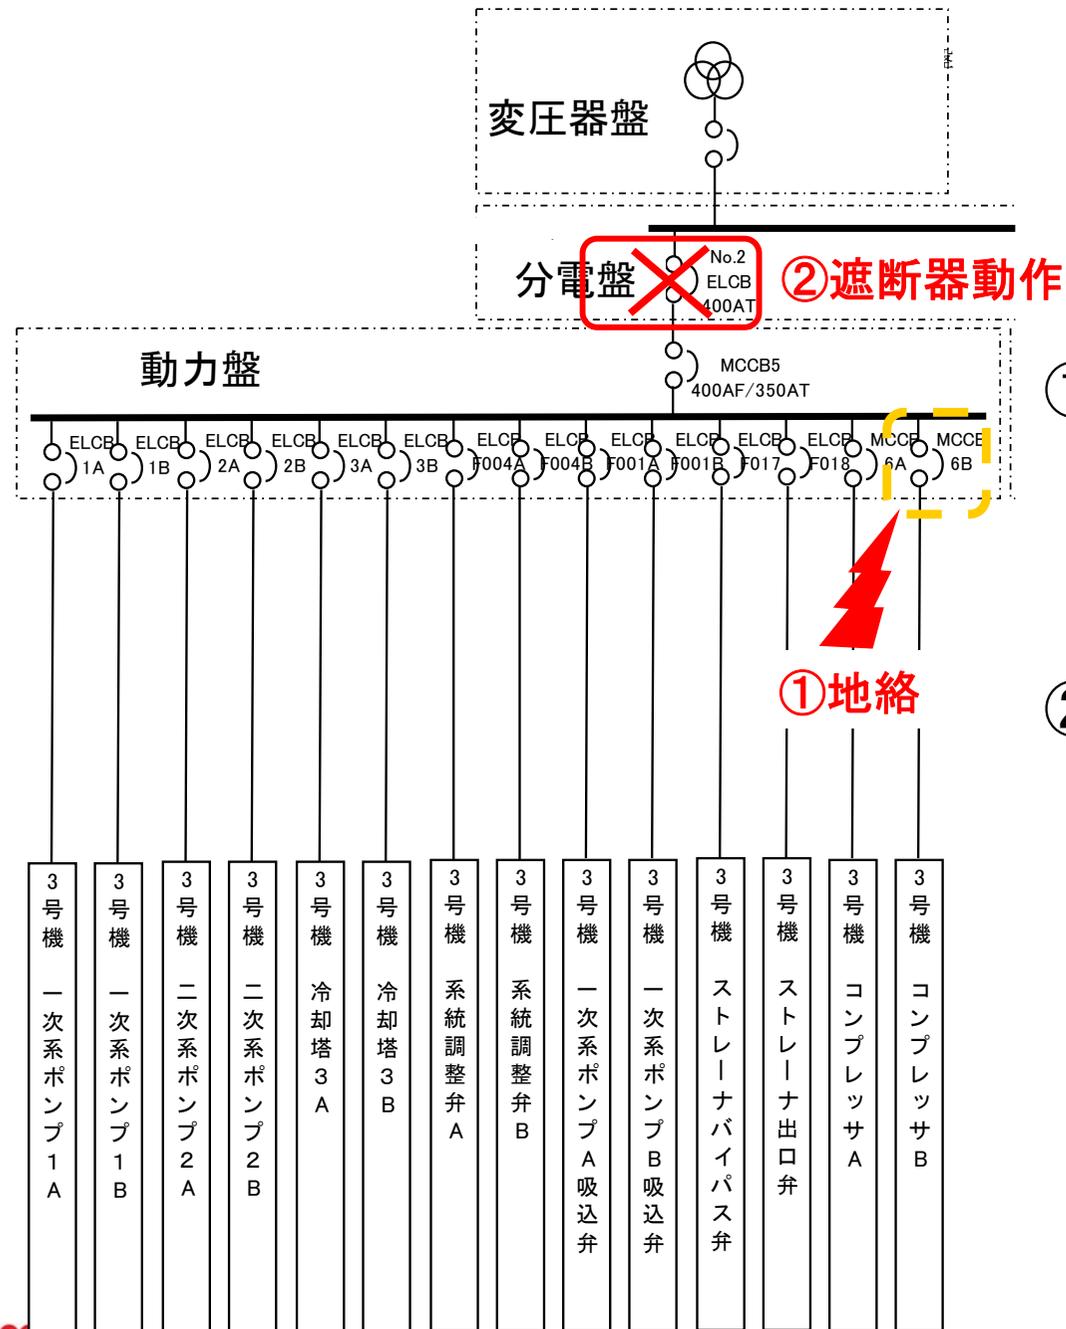
5. SFP循環冷却設備停止原因

- ① 金網の切れ目を塞ぐために使用した針金が端子に接触し、針金と金網を介して端子と接地線がつながり、**地絡が発生した**
- ② 地絡が発生したことにより、**動力盤上流の分電盤の遮断器が動作し、「動力盤故障」が発生した**ことで、SFP循環冷却設備が停止した

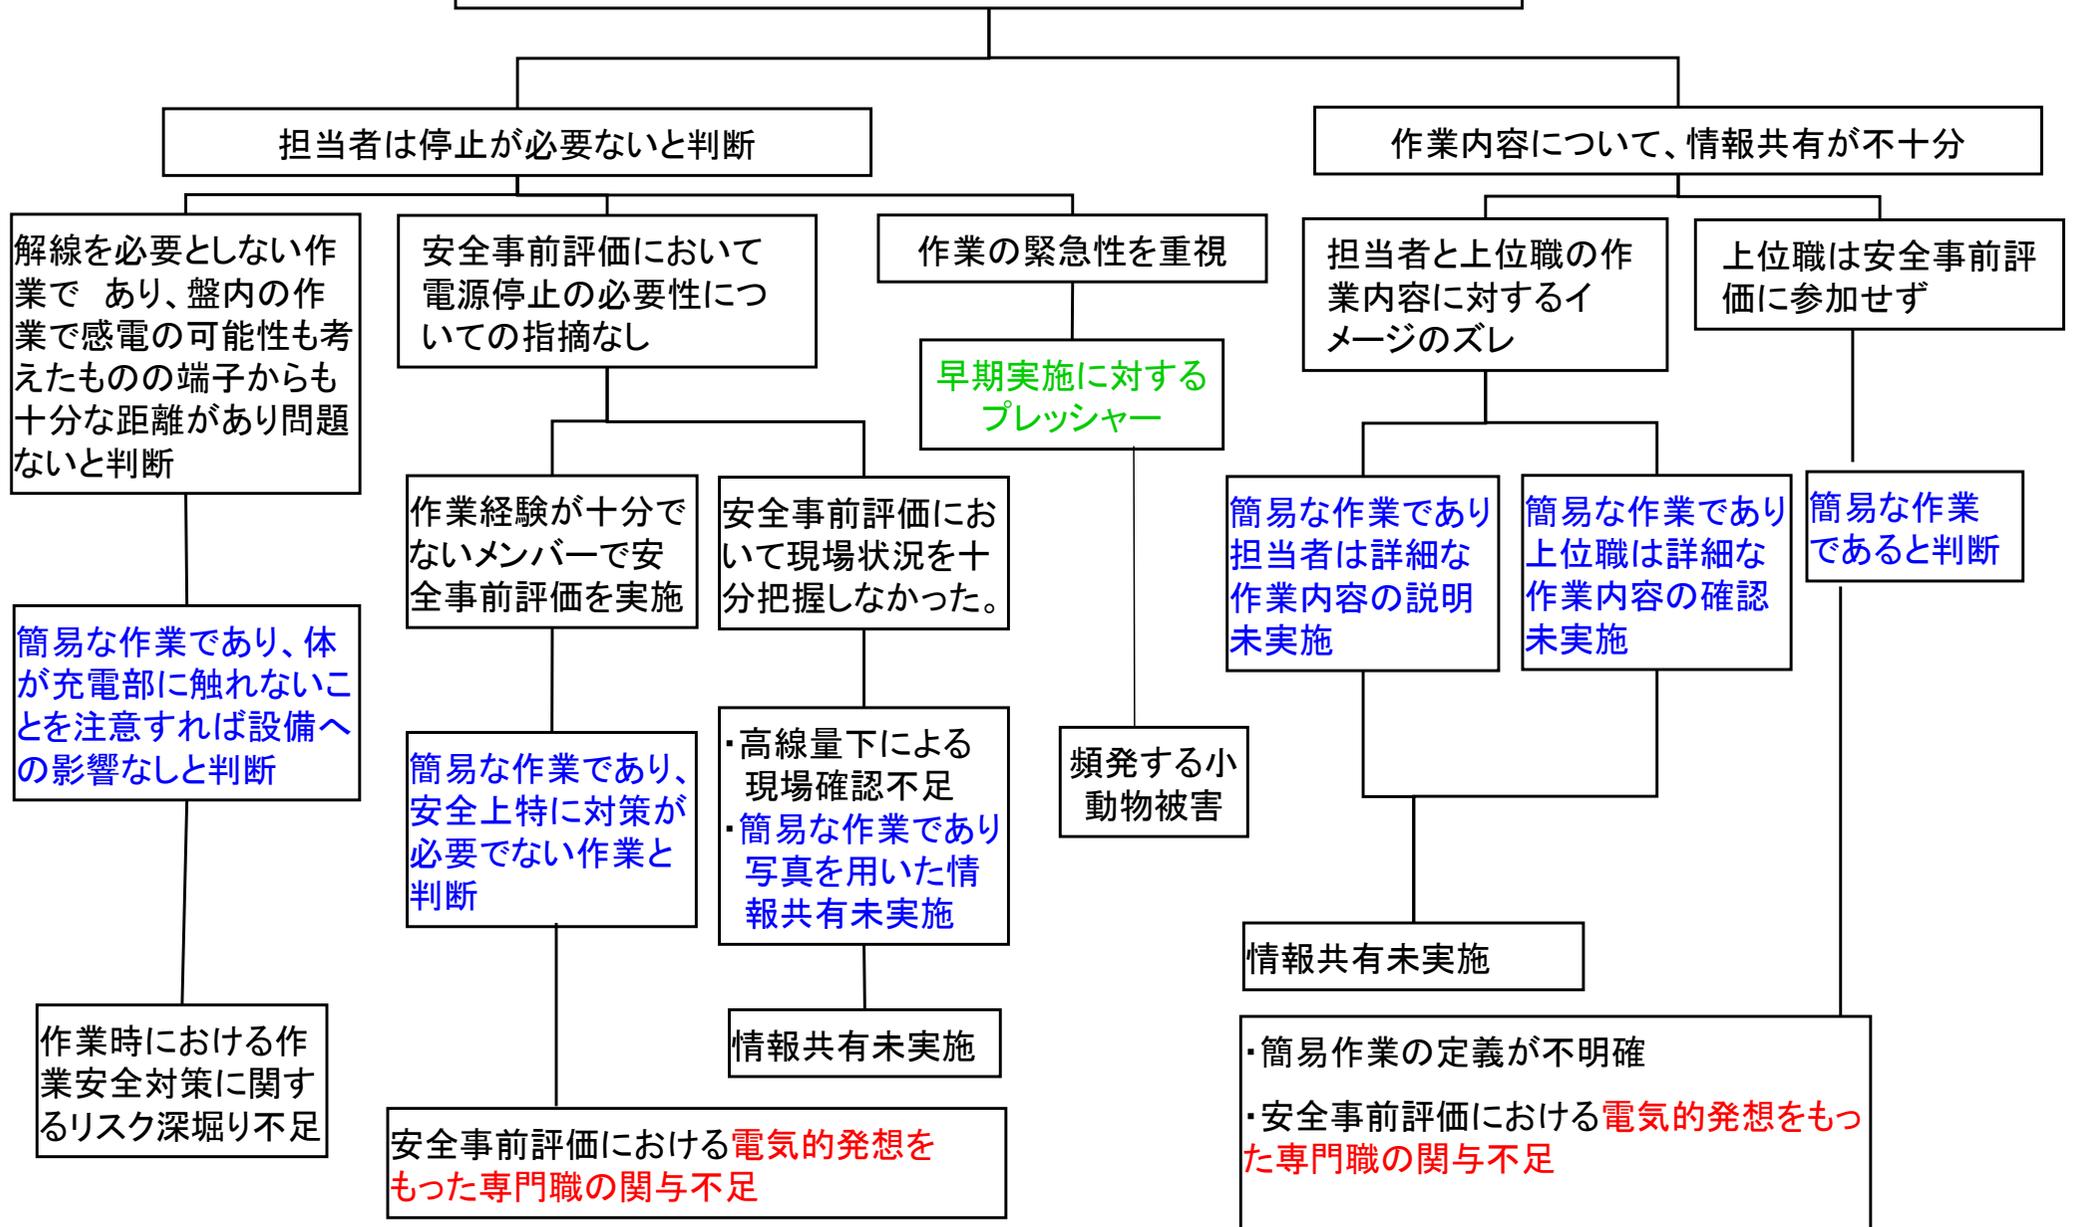
6. 1 要因分析（電源停止の未実施）

①なぜ、電源停止ができなかったか？

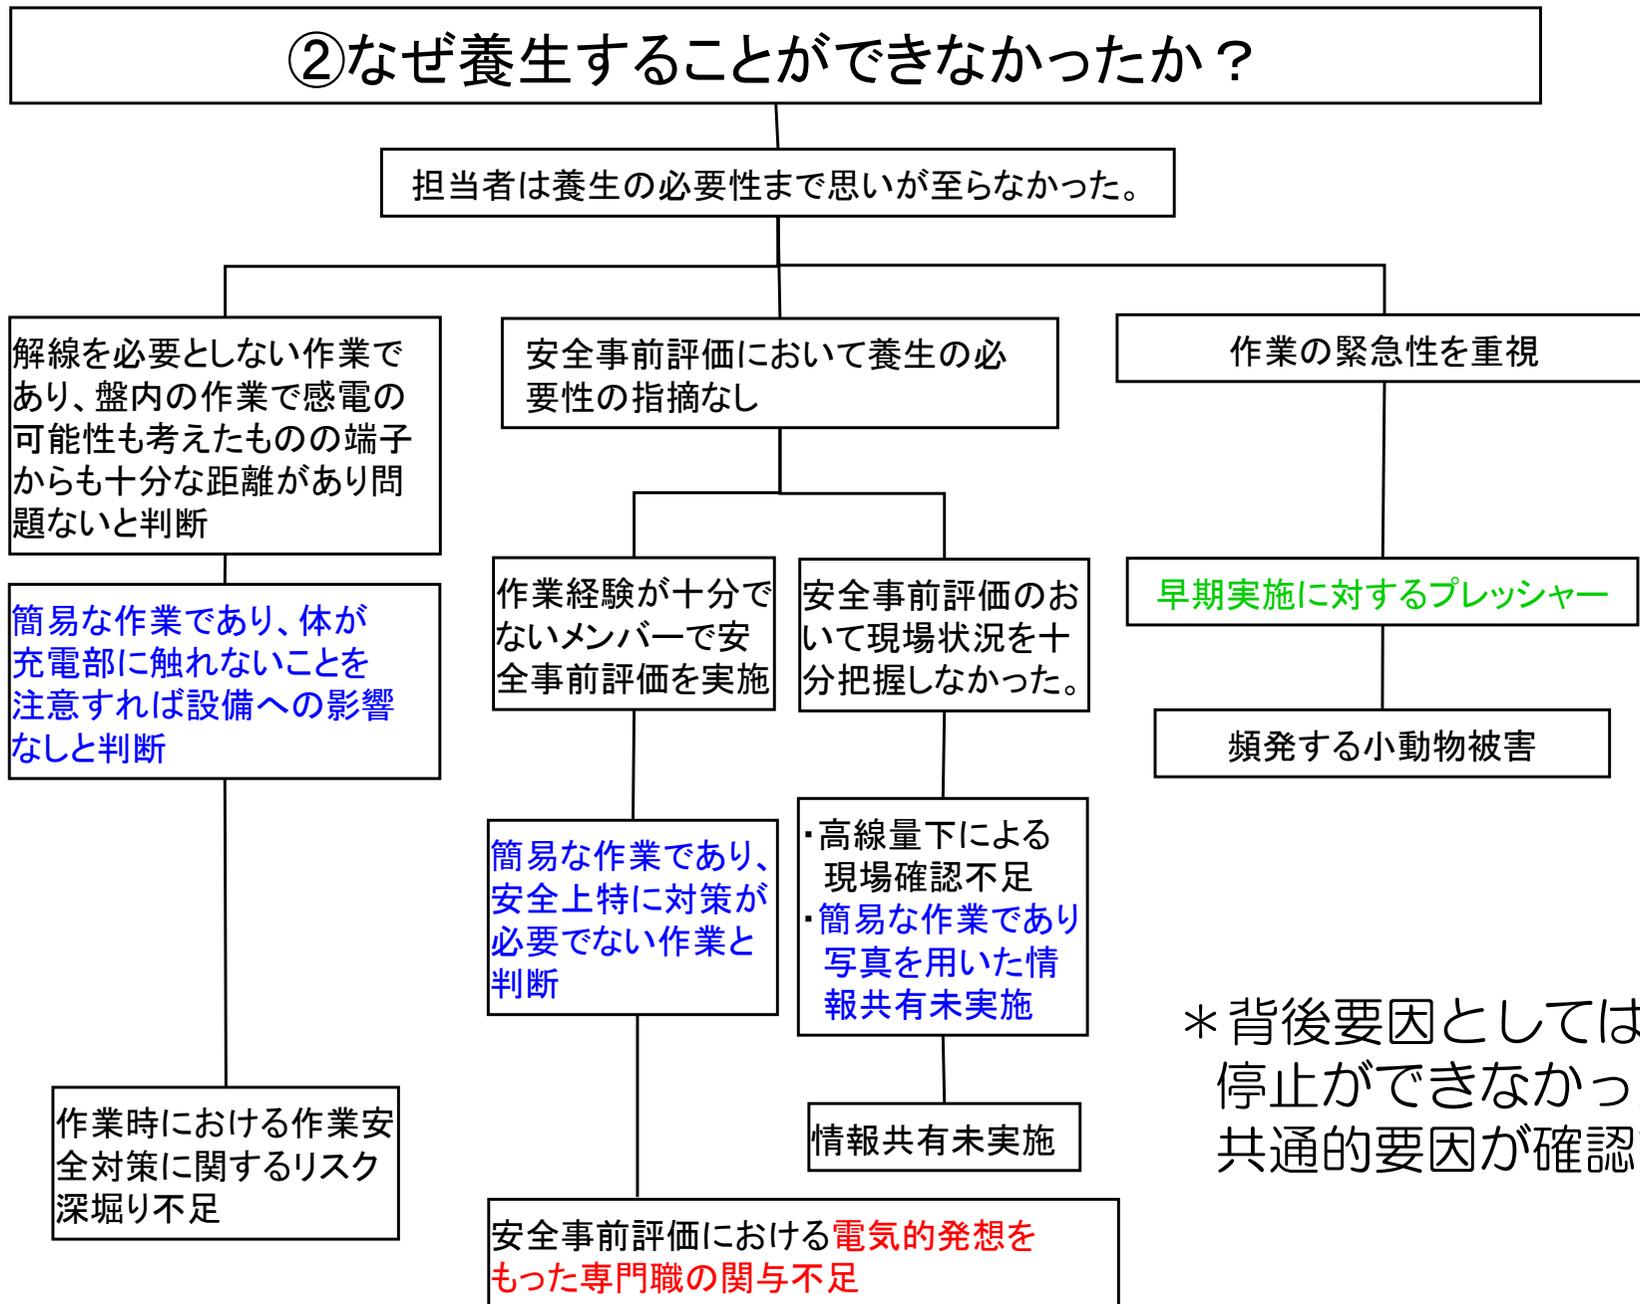
6. 2 要因分析（養生の未実施）

* 背後要因としては、電源停止ができなかった要因と共通的要因が確認できる。
