福島第一原子力発電所 地下貯水槽からの漏えいについて

平成25年4月24日

東京電力株式会社

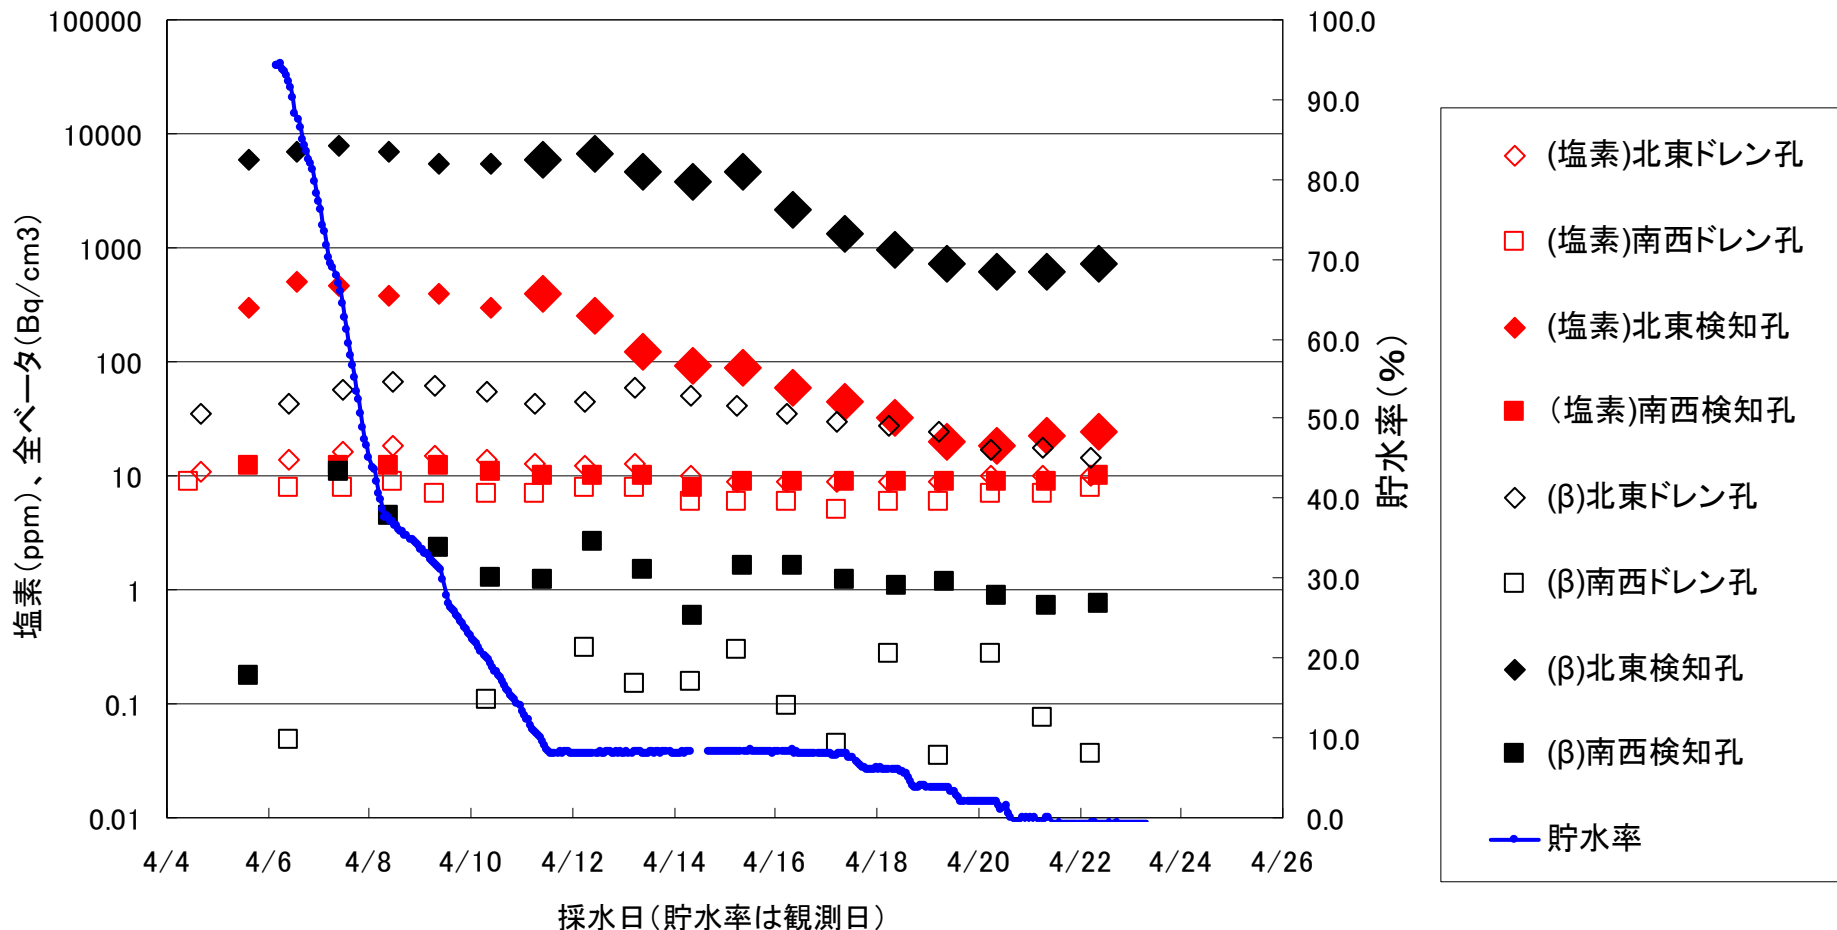
No. ii 貯水槽

- No. ii 地下貯水槽の水面の低下幅は 4cm程度であるため、漏えい量は約 120m^3 と想定
- 北東側の漏えい検知孔内の水質分析により、
 - ※塩素濃度が24ppm、
 - 全βが $7.1 \times 10^2 \text{Bq/cm}^3$ 検出 ※4/22 (月) 採取時
- 北東側のドレン孔内の水質分析により、
 - ※塩素濃度が10ppm、
 - 全βが $1.5 \times 10^1 \text{Bq/cm}^3$ 検出 ※4/22 (月) 採取時

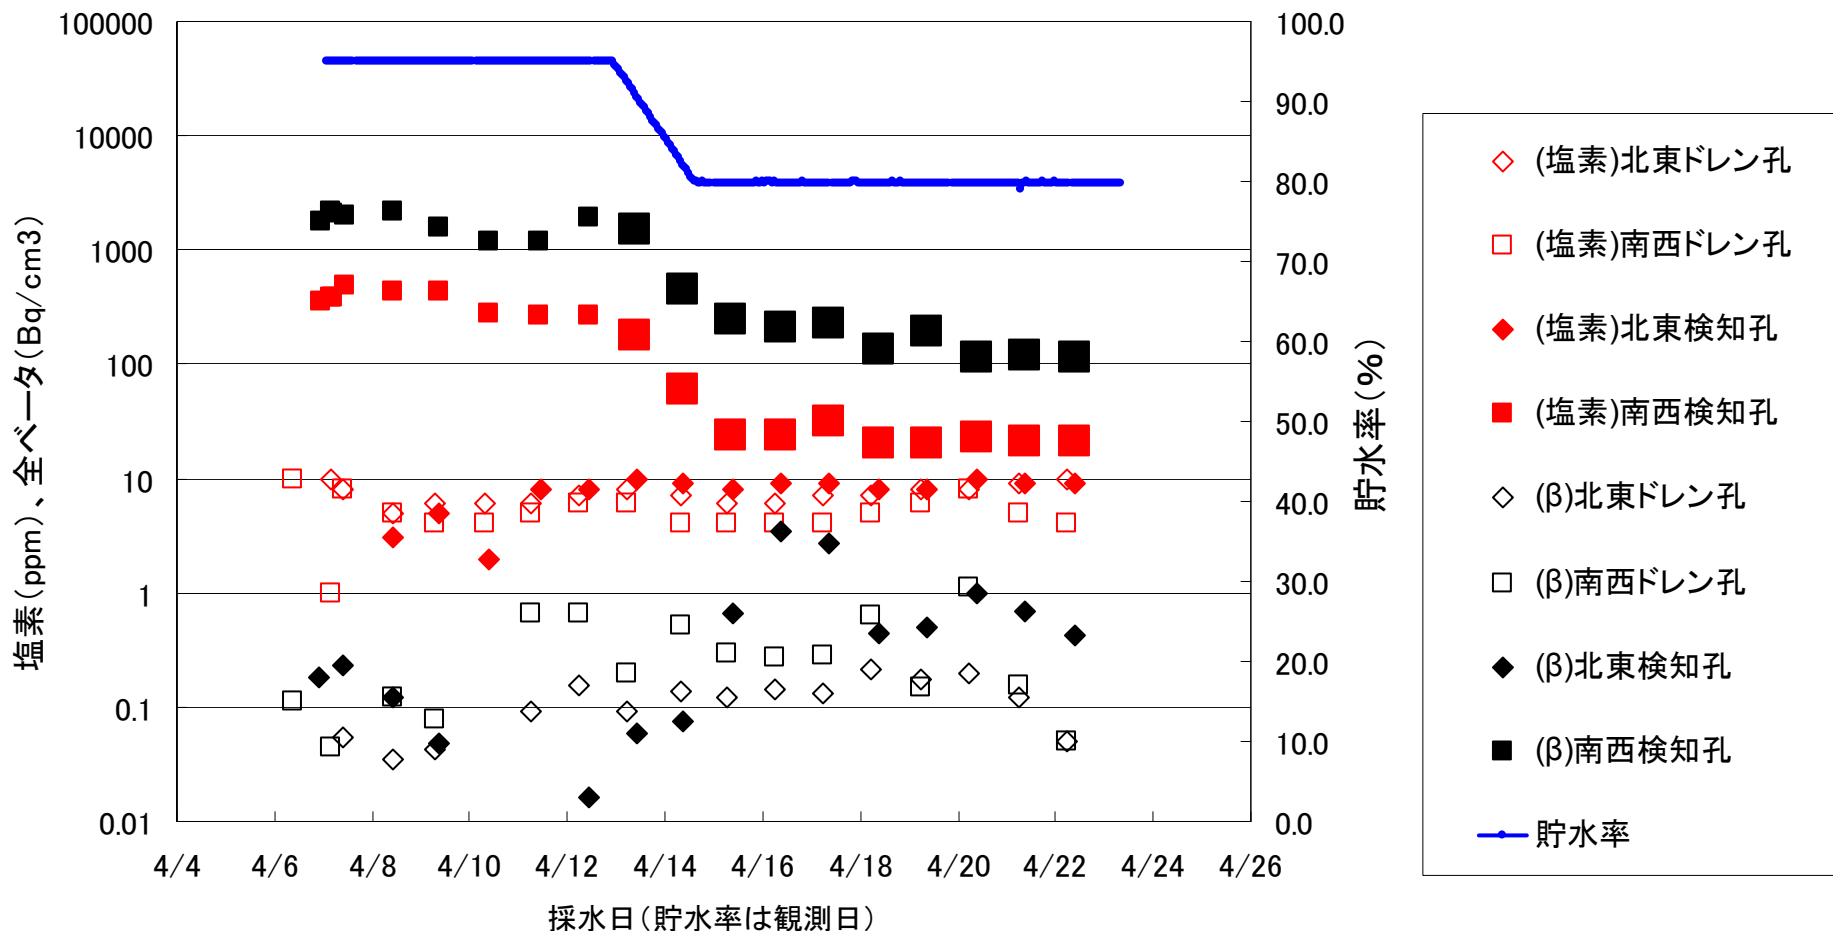
No. iii 貯水槽

- No. iii 地下貯水槽では、貯水槽内水位の低下は認められていない
- 南西側の漏えい検知孔内の水質分析により、
 - ※塩素濃度が21ppm、
 - 全βが $1.1 \times 10^2 \text{Bq/cm}^3$ 検出 ※4/22（月）採取時
- 南西側のドレン孔内の水質分析により、
 - ※塩素濃度が4ppm未満、
 - 全βが $5.0 \times 10^{-2} \text{Bq/cm}^3$ 検出 ※4/22（月）採取時

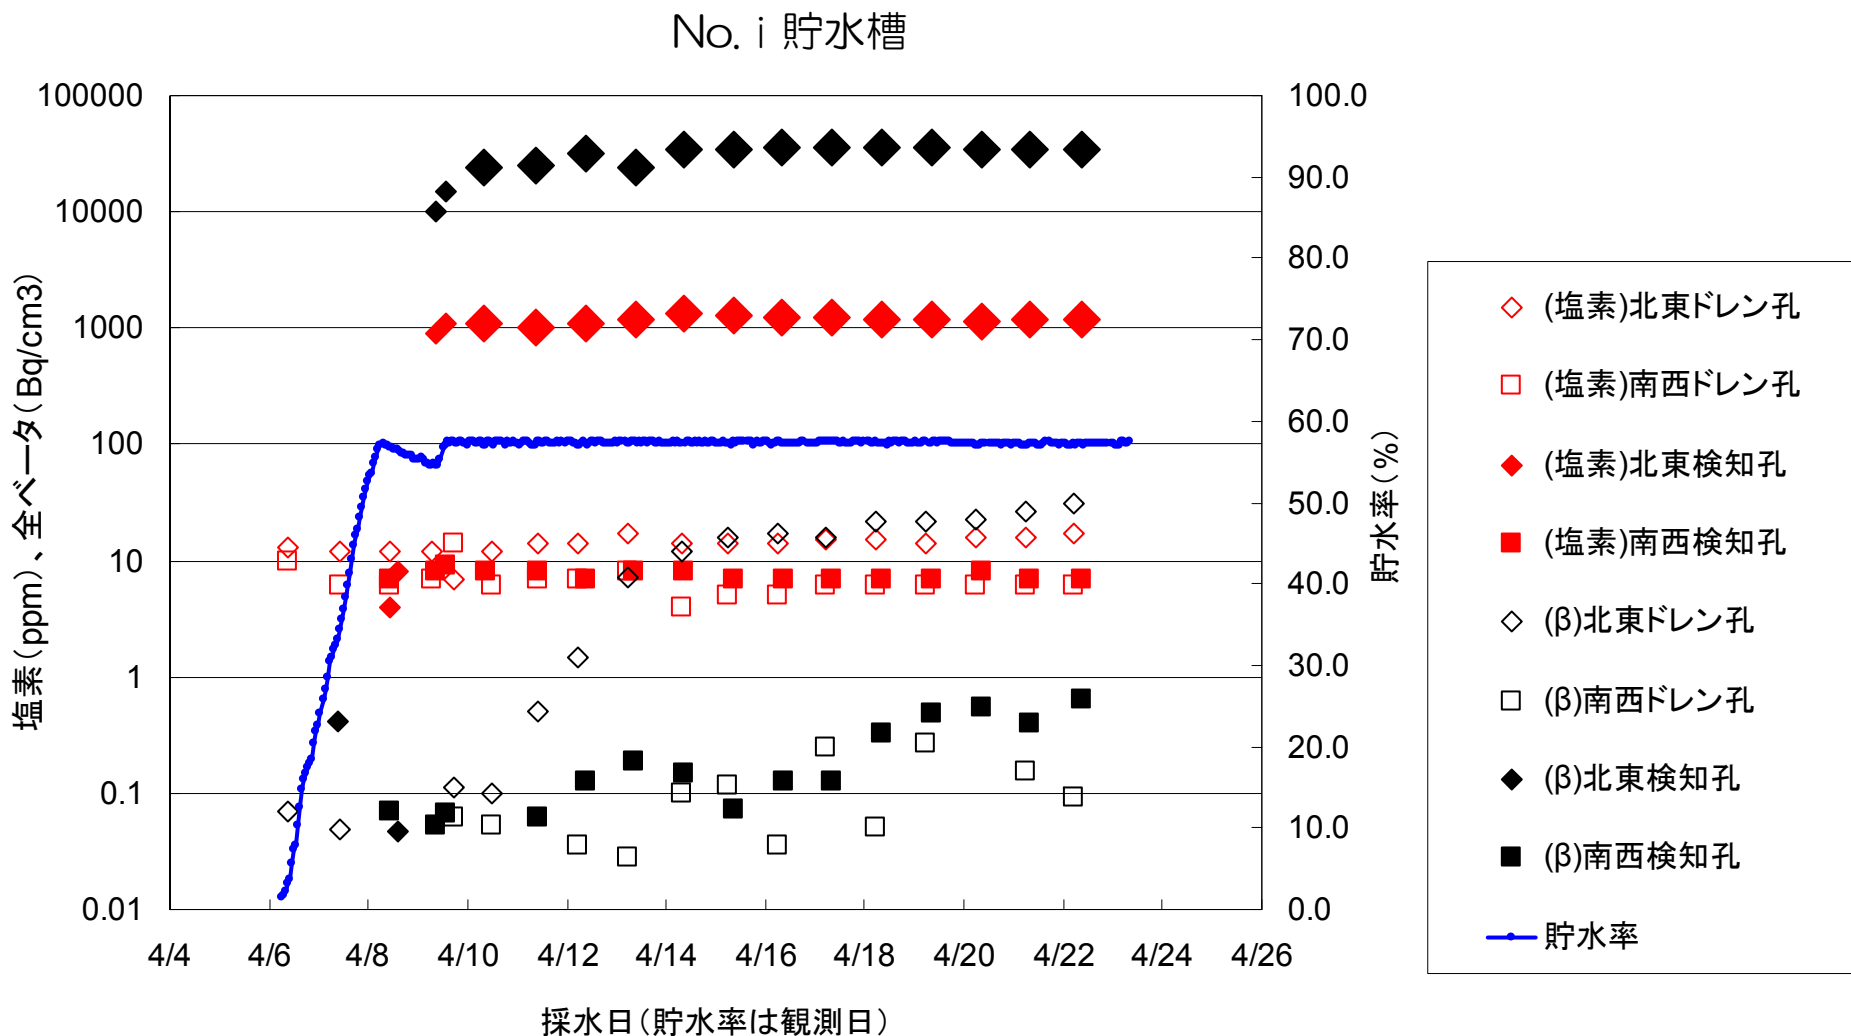
- No. i 地下貯水槽では、貯水槽内水位の低下は認められていない
- 北東側の漏えい検知孔内の水質分析により、
 - ※塩素濃度が1200ppm、
 - 全βが $3.4 \times 10^4 \text{Bq/cm}^3$ 検出 ※4/22 (月) 採取時
- 北東側のドレン孔内の水質分析により、
 - ※塩素濃度が17ppm未満、
 - 全βは $3.1 \times 10^1 \text{Bq/cm}^3$ 検出◆ ※4/22 (月) 採取時
- ◆ No.1ドレン孔（北東側）の全β値はこれまで検出限界値未満でしたが、4月10日から12日にかけて上昇傾向を確認したことから、一番外側のシート（ベントナイトシート）から外部へ微量な漏えいがあるものと判断しています

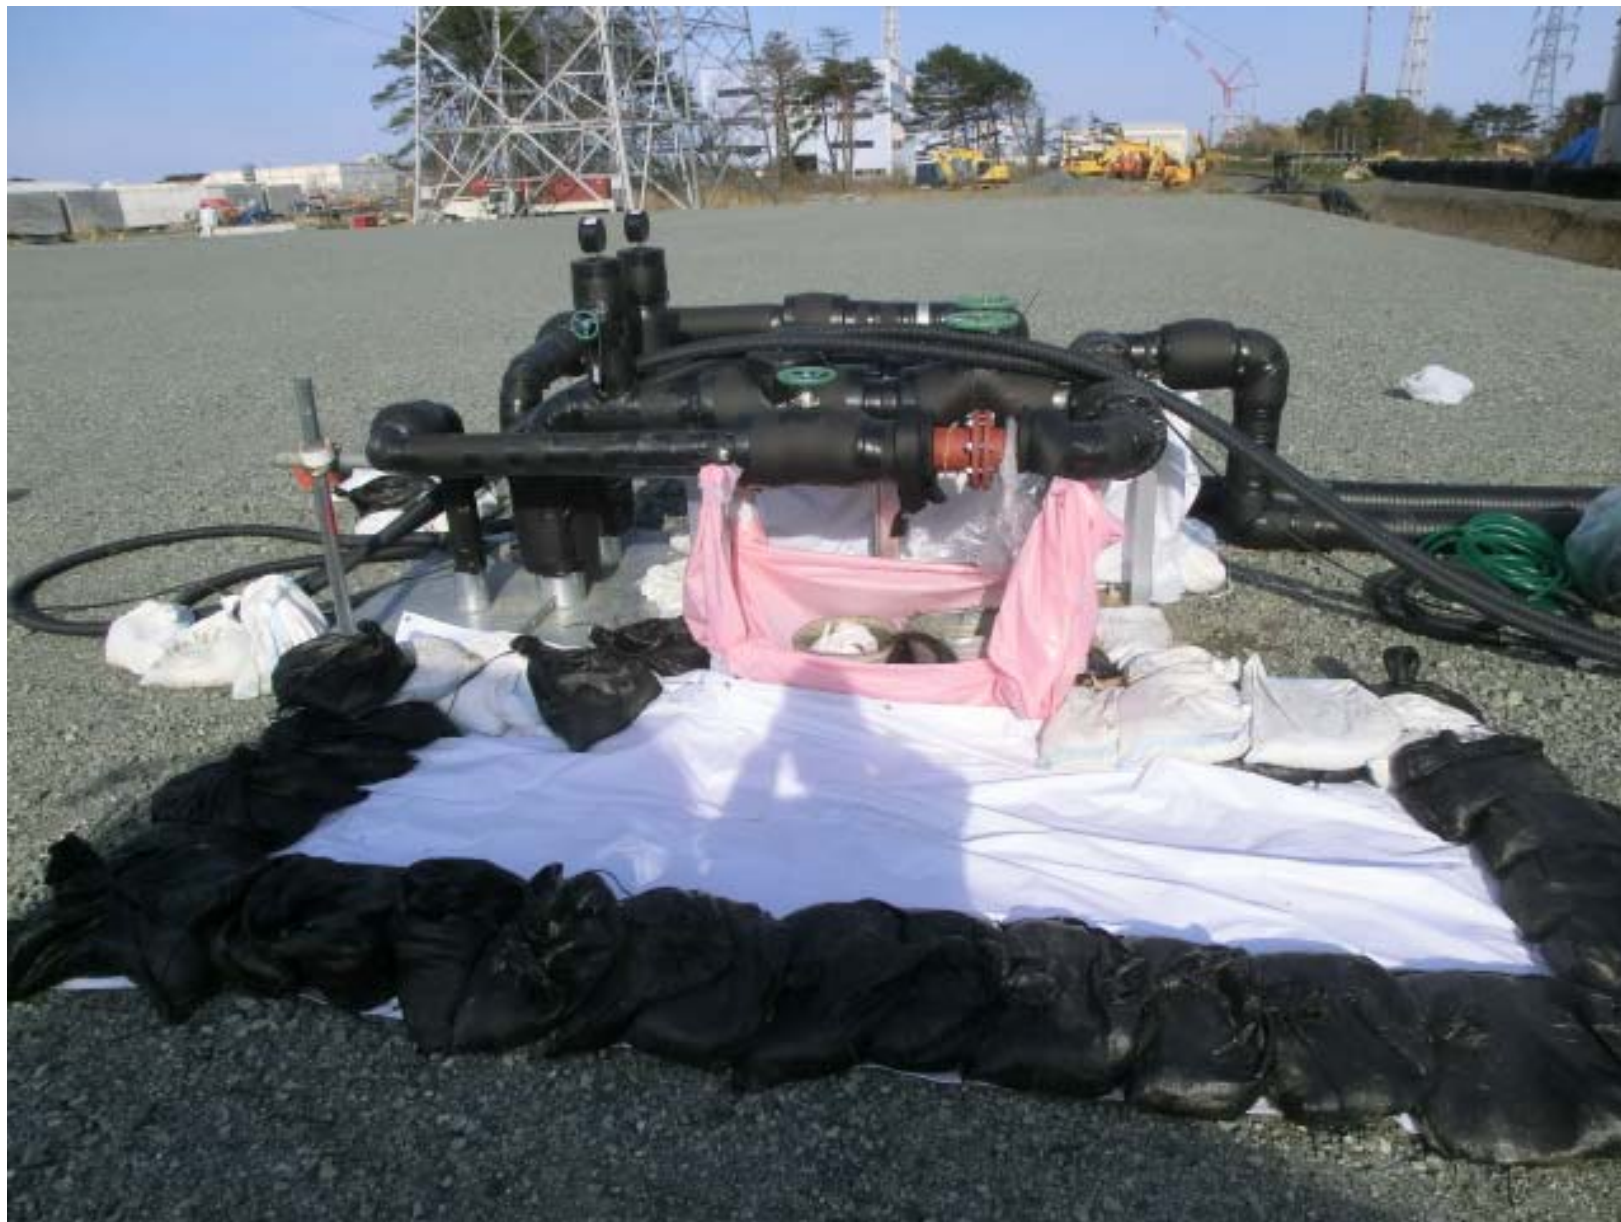
(参考) No.3南西側マンホールの移送ポンプ 漏えい箇所（フランジ部）全体

- 日時:平成25年4月11日 14:03
- 場所:地下貯水槽No.3上の移送ポンプ出口付近のフランジ部より漏えいが発生。(線量測定: $\beta + \gamma = 0.1 \sim 28\text{mSv/h}$)
- 原因調査:フランジの分解点検の結果、
 - ①ガスケット、フランジ面に割れ、傷、変形等の異常なし。
 - ②フランジ面間隙測定の結果、間隙の不均一とつぶれ代の拡大を確認。
- 推定原因:経時的な気温の変化によるフランジ部の締付状態の変化による面圧の低下
- 対策:4月11日 19:50に当該フランジのガスケットを交換後、締付確認を行い現状復帰。汚染砂利は回収。
- 今後の対応:地下貯水槽からの移送ラインにおける通水確認未実施のフランジ部については、移送前の締付確認及び、通水時の漏えい監視(ポンプ寸動、監視人・連絡)を徹底。

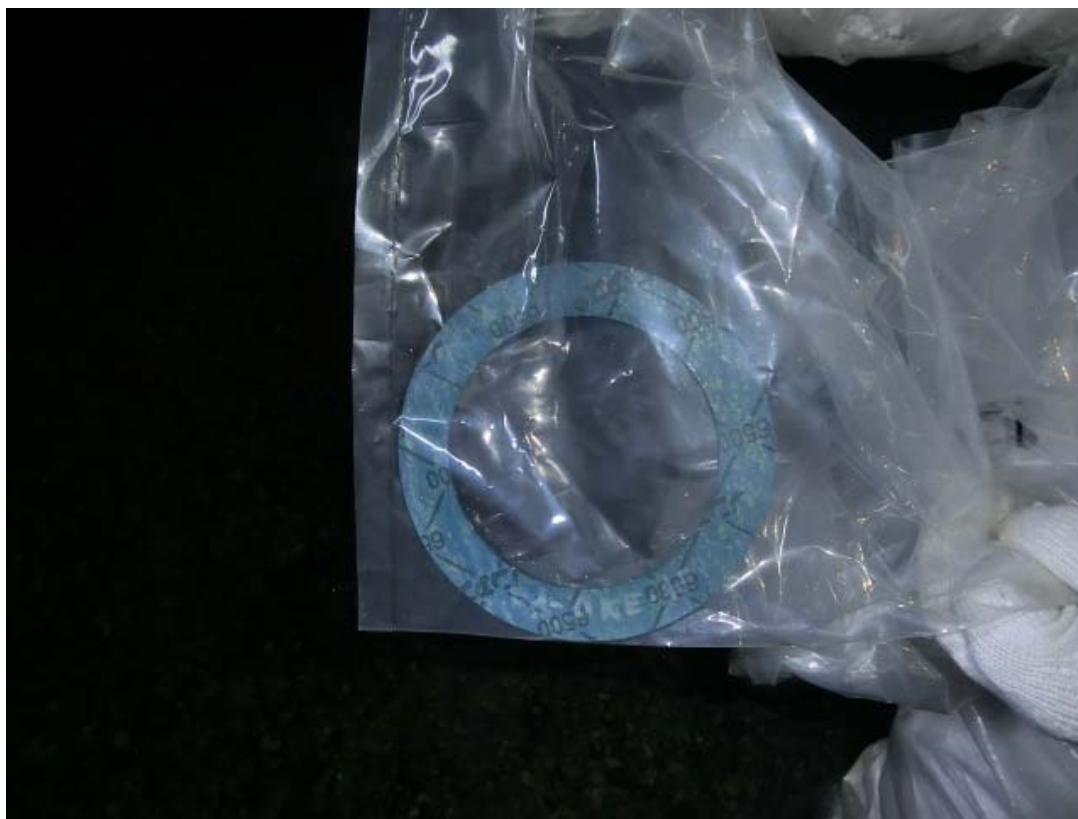
(参考) フランジ部分解点検の状況

- ・割れ、傷、変形等の不良箇所は確認されなかった。
- ・ガasketは新品に交換した。

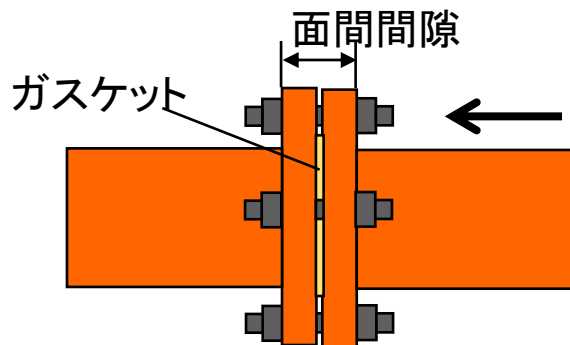
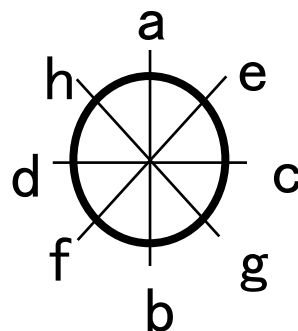
(参考) フランジ部の間隙測定

- ・上部に間隙の広い箇所が確認された。
- ・同様に上部のボルト緩みも確認された。

- ・竣工時はつぶれ代(管理値:0.13~0.2)に入るよう適切に施工
- ・竣工時と漏えい時を比較し、漏えい時はつぶれ代が大きい状態
- ・12/25竣工時から乾燥状態・保温なしで冬季を迎え、温度変化等により締付状態の変化(つぶれ代、ボルト緩み)が発生したと想定。

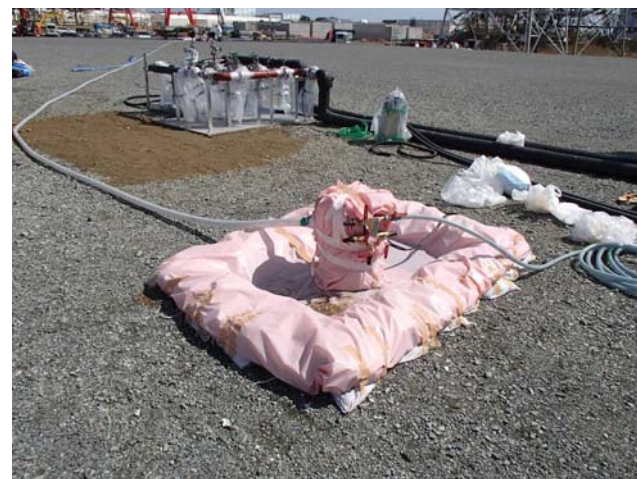
No. iii 貯水槽のポンプ設置状況(4/13撮影)

- 漏えい検知孔から周辺地盤への拡散防止のため、漏えい検知孔内の汚染水を回収し、地下貯水槽内に戻す。

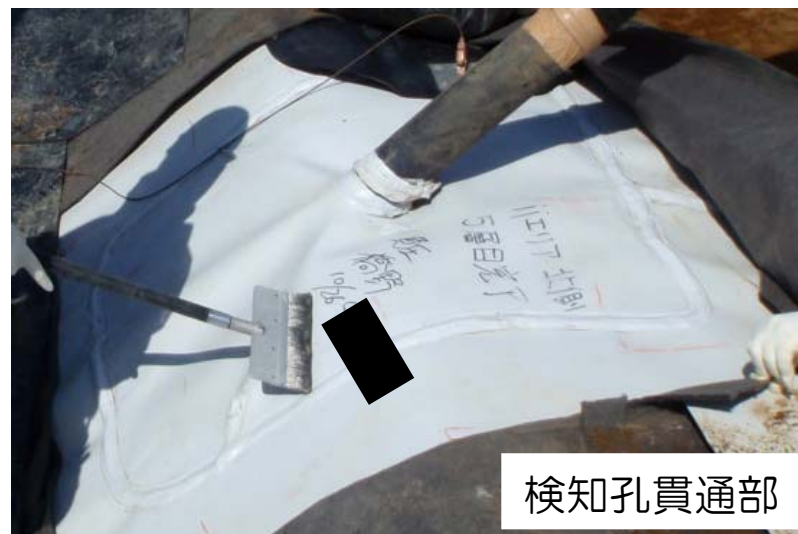
■ 作業状況写真 (4/13)

溶着部の伸びによる損傷は確認できず
スパーク試験による異常も認められず
