# 福島第一原子力発電所 地下貯水槽からの漏えいについて

平成25年6月 1 1 日

東京電力株式会社

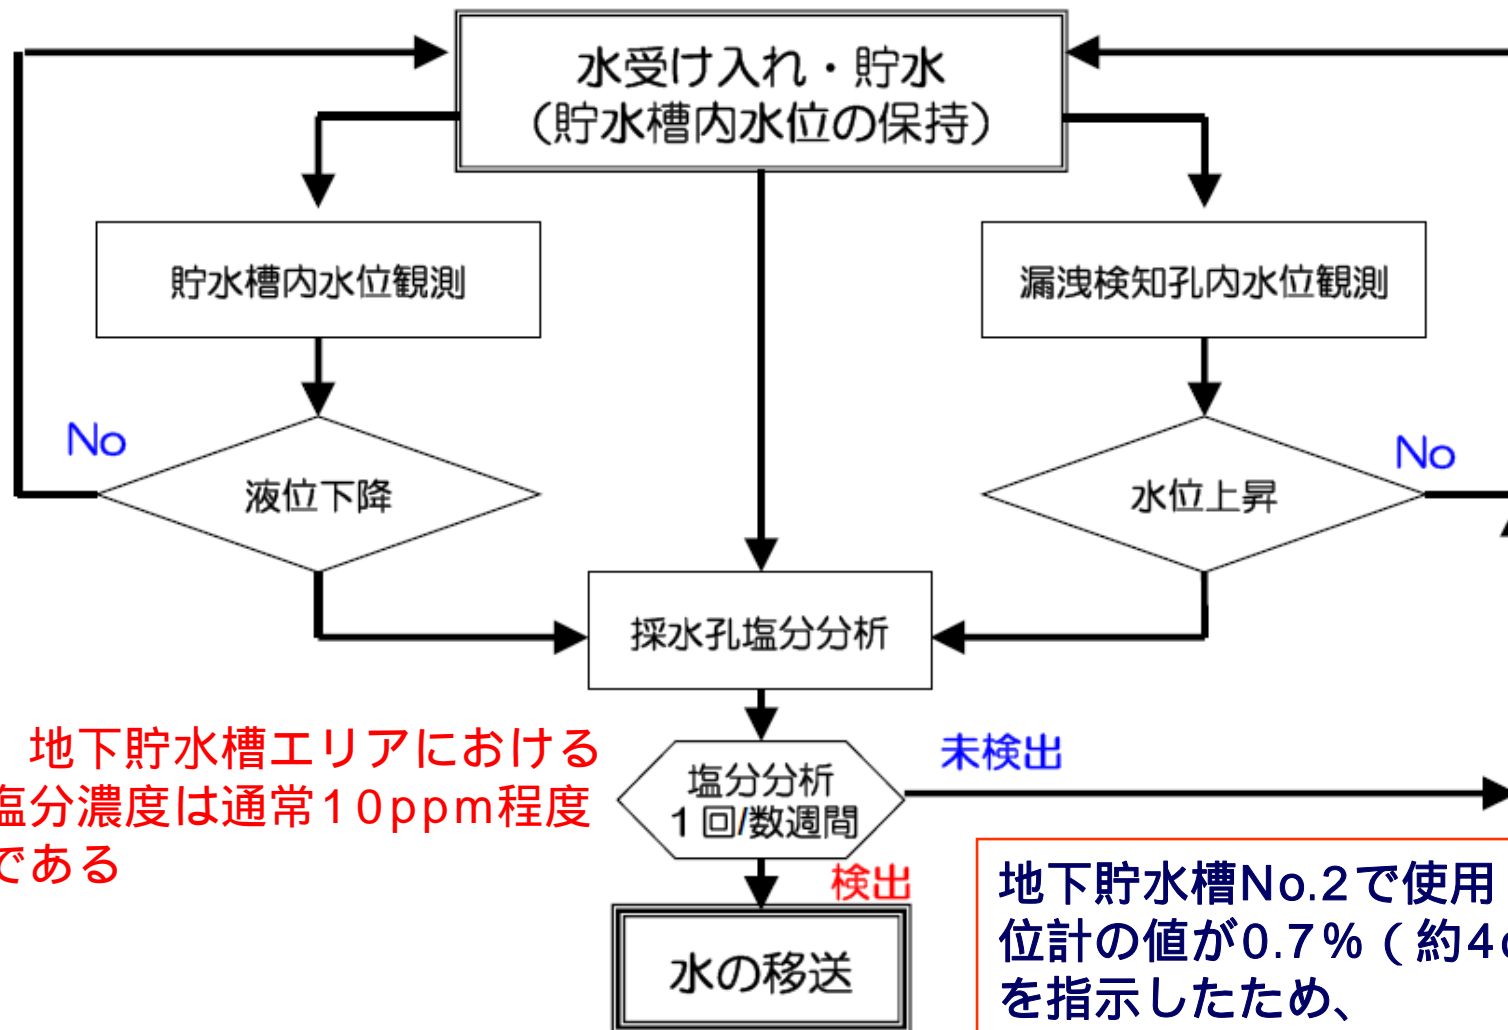
漏えい確認フロー

地下貯水槽エリアにおける塩分濃度は通常10ppm程度である

地下貯水槽No.2で使用していた水位計の値が0.7% (約4cm) の下降を指示したため、  
 $50\text{m} \times 60\text{m} \times 0.04\text{m} = 120\text{m}^3$ と  
 4/15に公表。

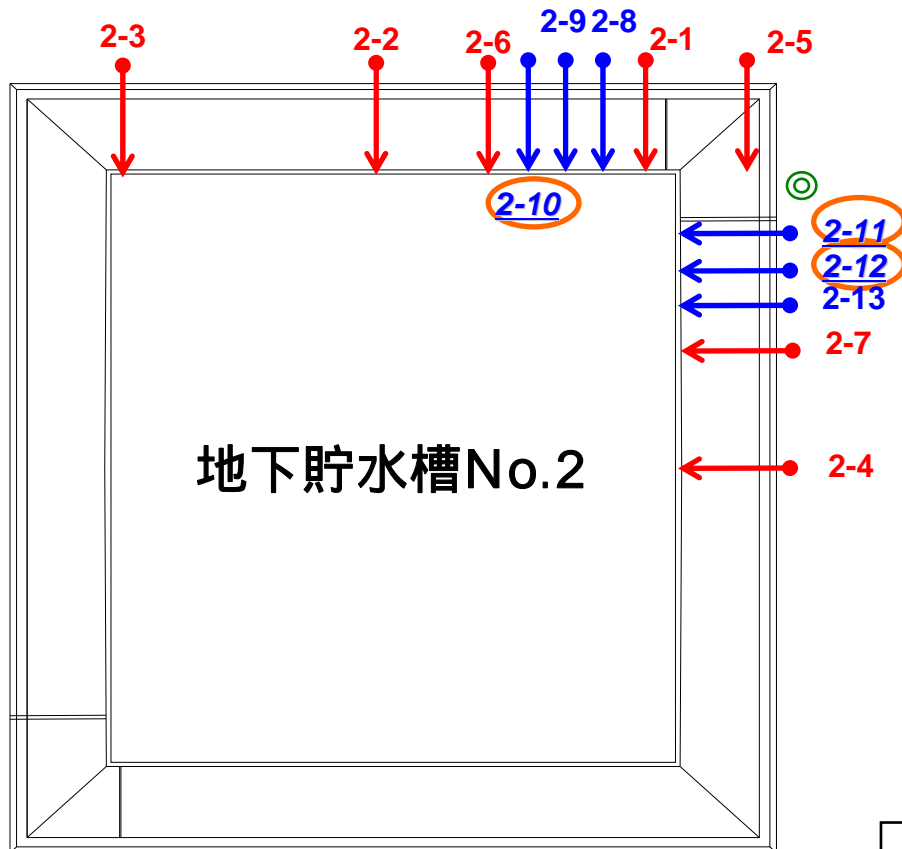
- No.2の漏えい箇所を特定するため追加で6本のボーリング実施
- 全体のコントラストを把握するため、全ての斜めボーリング孔で、改めて採水・分析を実施予定

地下貯水槽 No.2観測孔	採取日	全β (Bq/cm <sup>3</sup> )
2-1	5月10日	ND <2.8E-02
2-2	5月10日	ND <2.8E-02
2-3	5月8日	ND <2.8E-02
2-4	5月8日	ND <2.8E-02
2-5	5月12日	ND <3.0E-02
2-6	5月12日	ND <3.0E-02
2-7	5月13日	ND <3.2E-02
2-8	5月23日	分析中
2-9	5月22日	ND <2.8E-02
2-10	5月22日	1.0E-01
	5月23日	分析中
2-11	5月22日	3.3E-02
	5月23日	分析中
2-12	5月21日	2.9E-01
	5月22日	3.8E-01
2-13	5月23日	分析中

地質調査孔	採取日	全β (Bq/cm <sup>3</sup> )
	5月12日	ND <3.0E-02

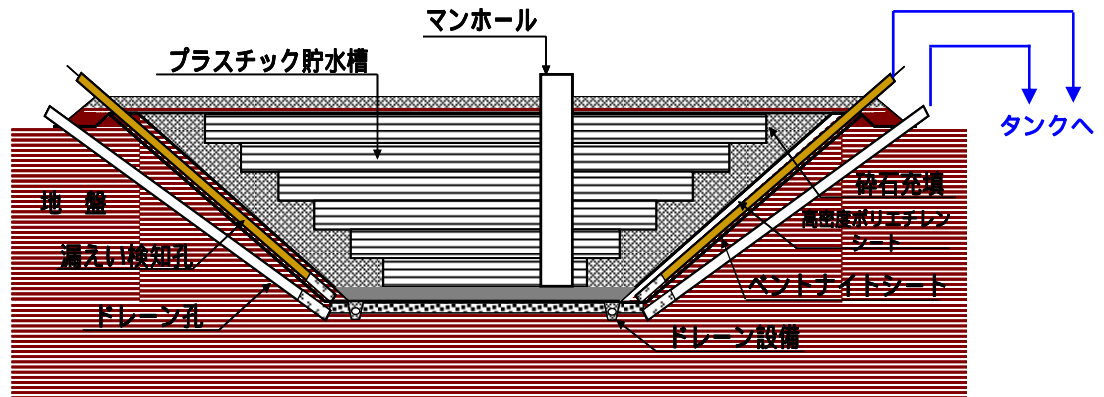
漏えい検知孔から周辺地盤への  
拡散防止のため、漏えい検知孔内  
の汚染水を回収

実施後、検知孔内の および塩  
分濃度大幅減少

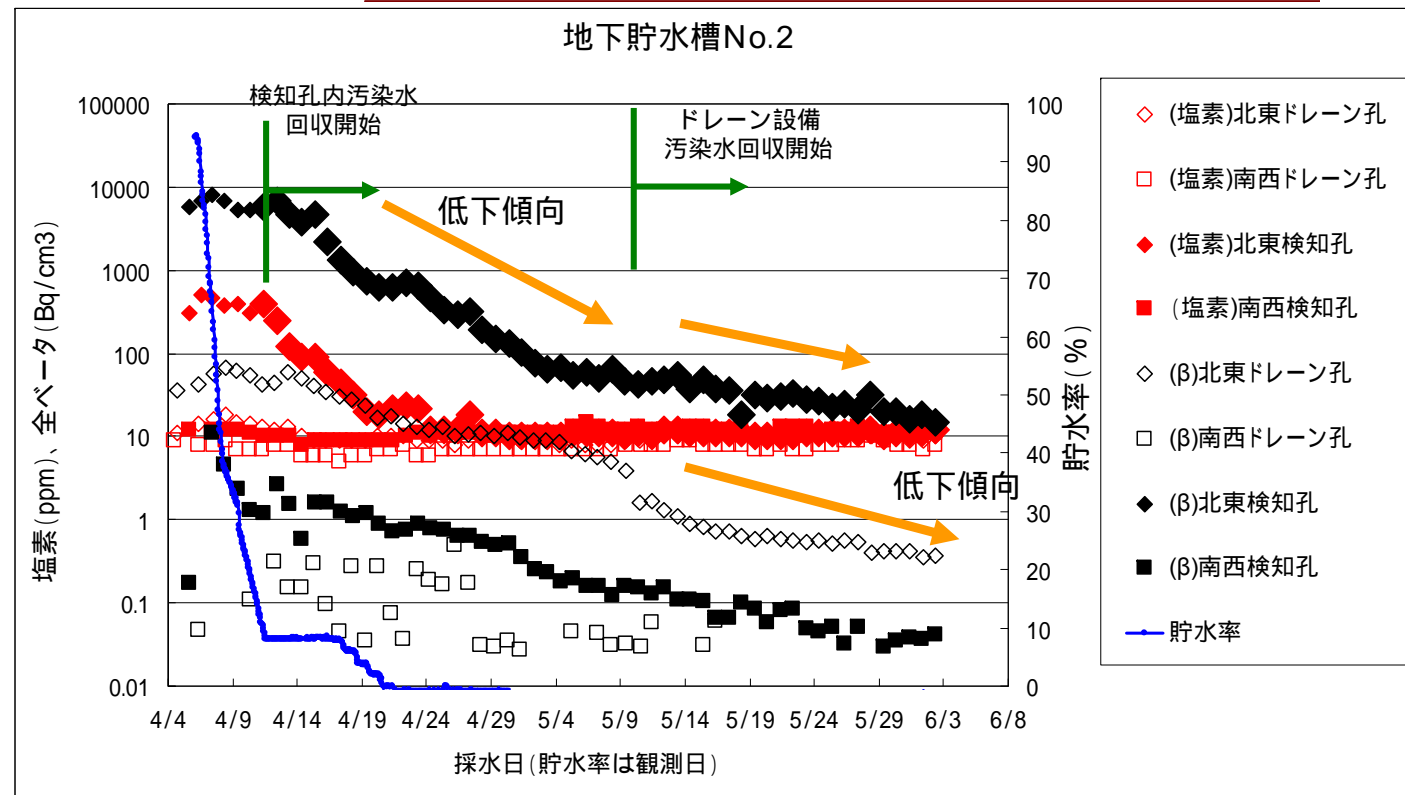
5/9より、ド  
レーン設備から  
も同様に汚染水  
を回収したところ、ドレーン設  
備内の および  
塩分濃度が低下  
傾向を示してい  
る。

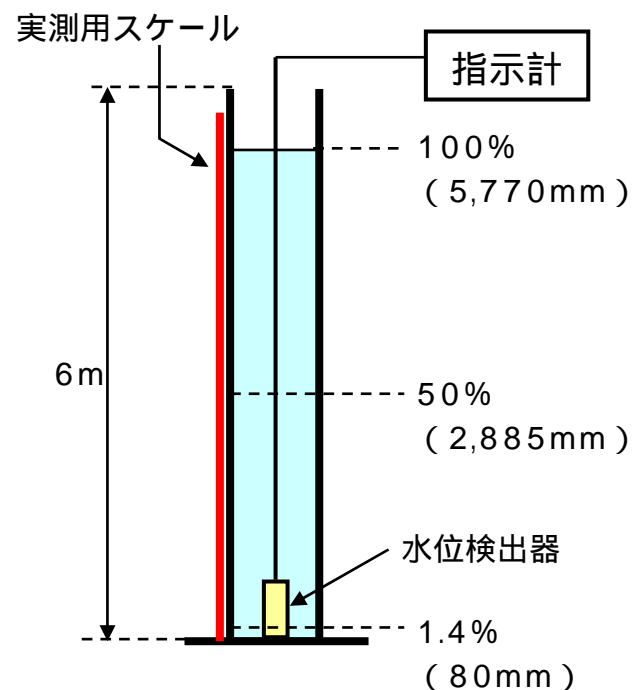
水位計点検の詳細

- 設置していた水位計については、水圧を電圧に変換する型式のものであった。
- 地下貯水槽No.2の貯水槽水移送完了後、当該水位計を取り出して、計器の確認を行った。
- 仮設水柱（ろ過水）による水位計指示値と実測値の比較を行ったところ、本来100%であるべき水位に対し、水位計指示値に - 0.6%のズレが生じていることが確認された。

水位実測値	水位計指示値	差分
地下貯水槽No.2竣工時 (3月時点)	98.06% (5,658mm)	98.0% (5,654.6mm)	- 0.06%
水位計 計器確認時 (4月25日確認)	100% (5,770mm)	99.4% (5,735mm)	- 0.6%

そのため、地下貯水槽No.2に設置した水位計は、実際の水位低下を表していないと考えられる。

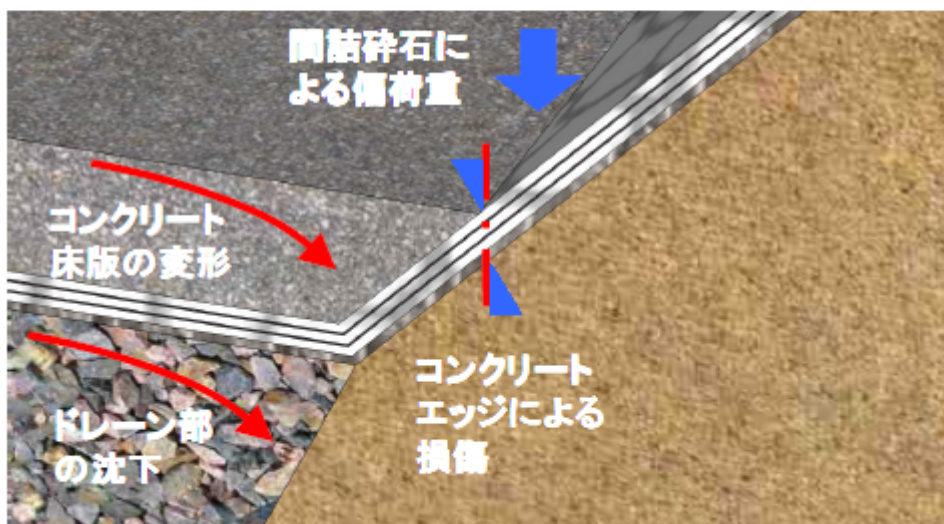
コンクリートエッジにおける損傷メカニズム (想定)

不具合発生箇所 コンクリート床版端部における最悪のシナリオとして、下層に位置するドレーン部の沈下や上層に位置する間詰碎石の偏荷重に伴うコンクリート床版の変状により、エッジ部を載荷点とする局所せん断の発生を模擬した載荷試験を実施する。

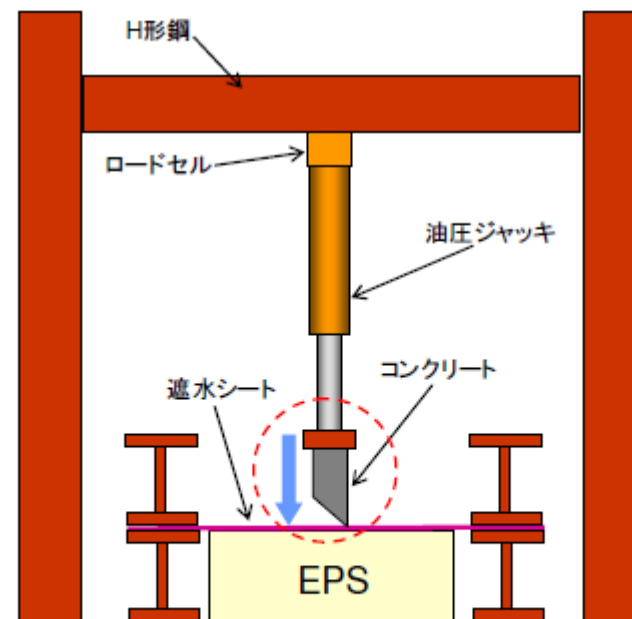
載荷試験の概要

- コンクリート床版エッジ部を模擬したモデル供試体を作製し、ジャッキによる載荷試験を実施する
- 地盤改良土に相当する変形係数を有するEPS上にシート群を敷設し、端部を緊張した状態で、コンクリートエッジによる載荷を実施する
- エッジの角度は数種類のパラメータとする
- 荷重レベルは、実荷重(最大水圧50kPa)の2倍程度
