# 免震重要棟前ダスト濃度上昇及び 身体汚染者発生に関する 原因と対策について

平成25年11月21日  
東京電力株式会社

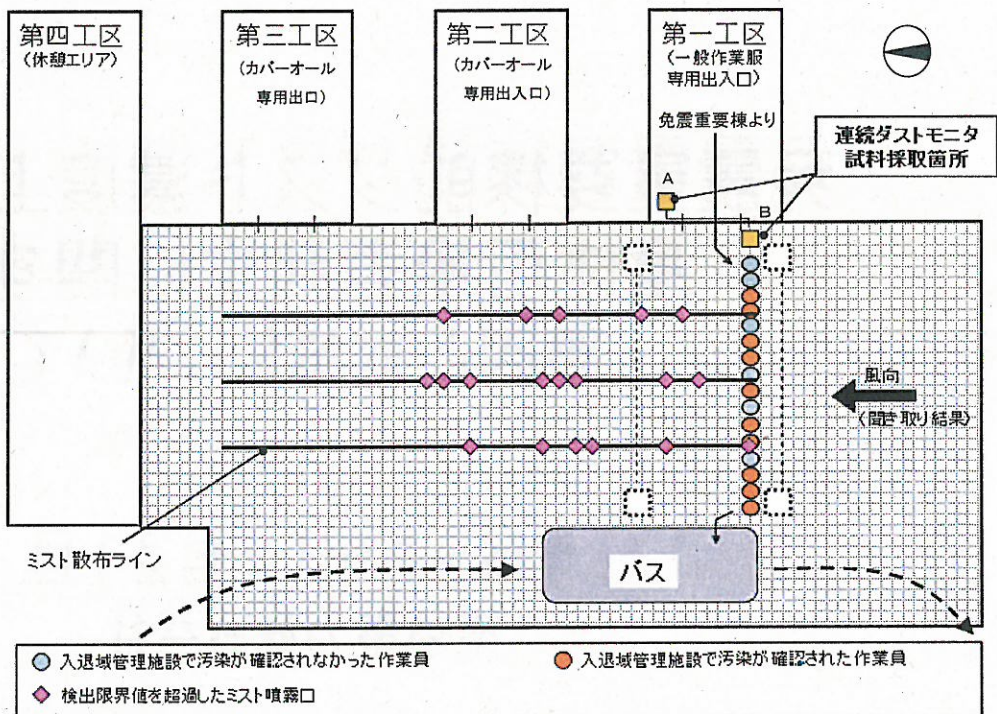
- 装備：一般作業服+靴カバー+綿手袋+サージカルマスクを着用
- 身体汚染者10名は他の同乗者6名とともに、12:35発の入退域管理棟へ向かうバスに乗るために、12:25~12:30にかけて、免震重要棟第一工区前の南側1列になって順次並んでいた。
- 身体汚染者の立ち位置は、バス停から1~3,5・6,8,10・11,13・14番目に並んでいた。  
(16名が並んでいたが、他の6名については除染を行う社内運用管理値 (4Bq/cm<sup>2</sup>) ※未満だった。)

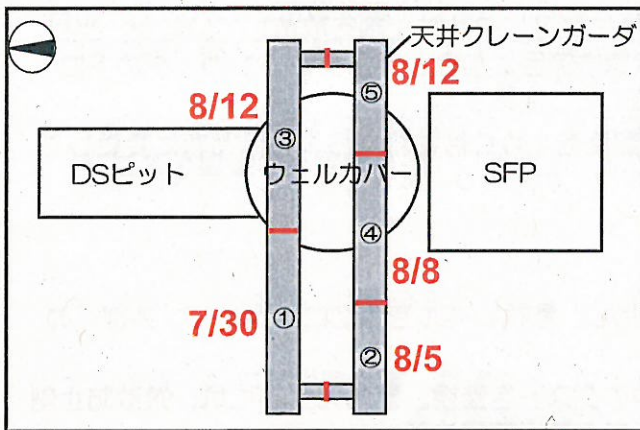
— 天井クレーンガーダ切断位置

7/30: 天井クレーンガーダ①撤去  
8/5: 天井クレーンガーダ②撤去  
8/8: 天井クレーンガーダ④撤去  
8/12: 天井クレーンガーダ③⑤撤去

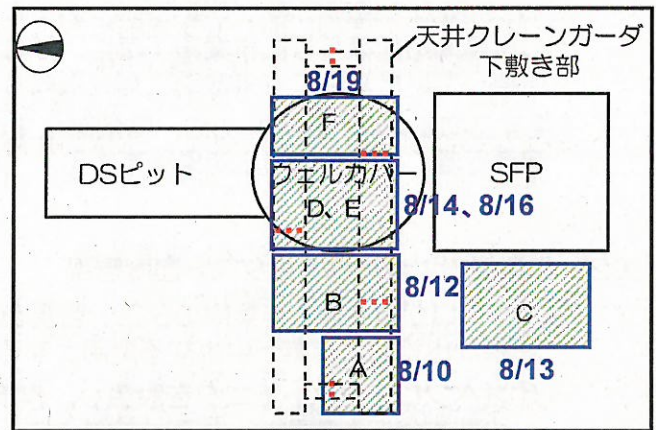
瓦礫集積もしくは撤去範囲

8/10: がれき集積・撤去A  
8/12: がれき集積・撤去B  
8/13: がれき集積・撤去C  
8/14: がれき集積・撤去D  
8/16: がれき集積・撤去E  
8/19: がれき集積・撤去F

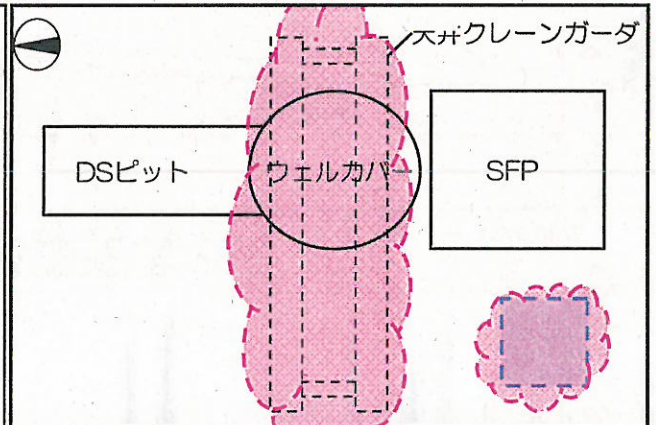
原子炉建屋5階 平面イメージ

### 【想定原因】

今まで風雨の影響を受けず天井クレーンガーダ下敷きになり堆積していたダストが外気にさらされることにより飛散した。

- ・ 7月までの外気にさらされていた状況でのがれき撤去作業では、警報は発生なし。
- ・ 7月30日、天井クレーンガーダの下敷きとなっていたがれきは、撤去作業進捗にとともに、はじめて外気にさらされた。  
(天井クレーンガーダの下敷きになっており、飛散防止剤の散布が不可能の状態であった)
- ・ 7月は湿潤な気候であったが、8月上旬から晴天が連続し、がれきは乾燥しやすい状態となっていた。

天井クレーンガーダの下敷きとなっていた範囲及びがれき撤去範囲へ飛散防止剤を当日の作業開始前ならびに作業終了毎に散布する。

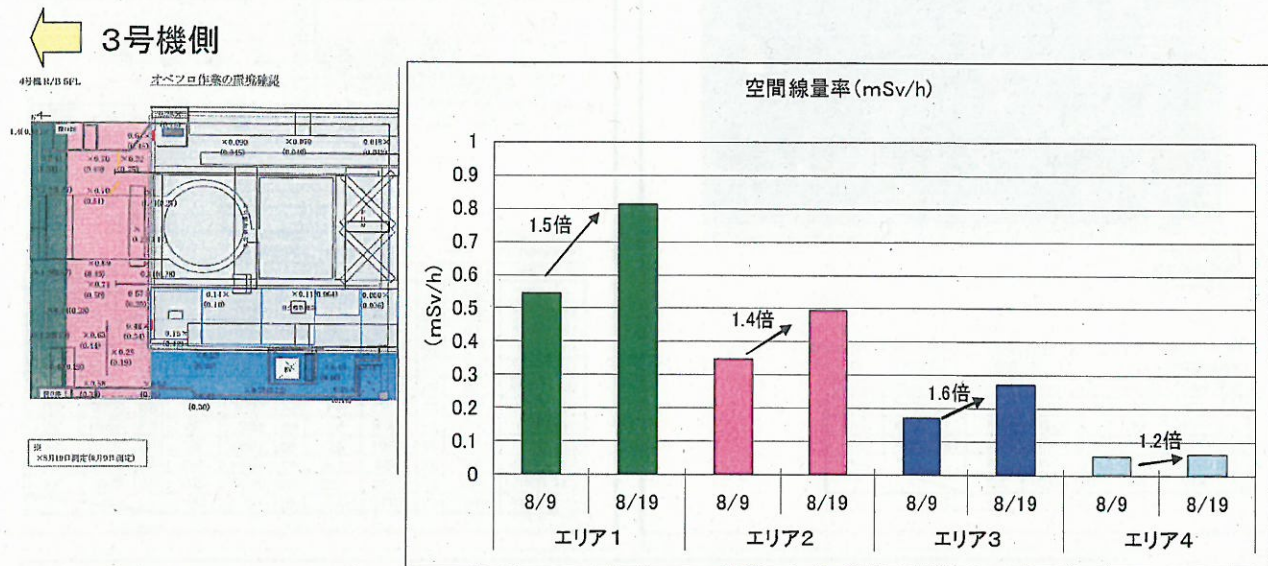
4号機原子炉建屋5階において8/9から8/19にかけて空間線量率が1.2~1.6倍に上昇しており、3号機からの影響が考えられる。

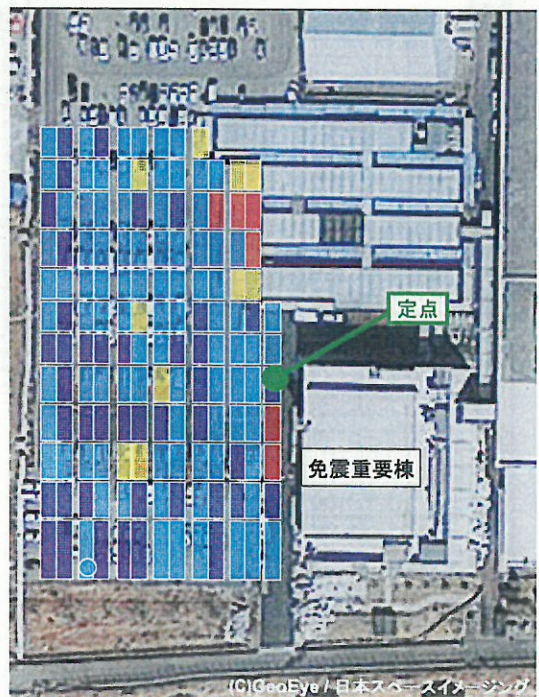
⇒ 免震棟前駐車場の表面汚染(遊離性)は、過去のデータと同程度の汚染レベル。

⇒ 駐車場の表面汚染密度と同程度の汚染レベル

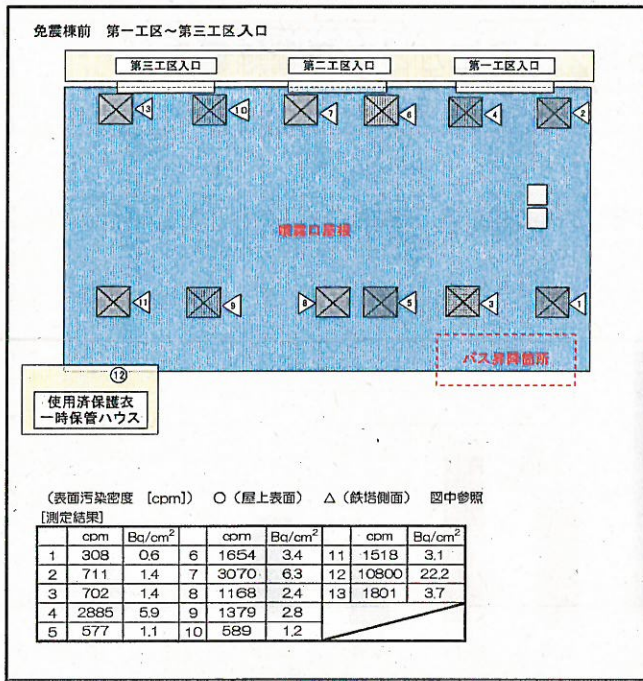
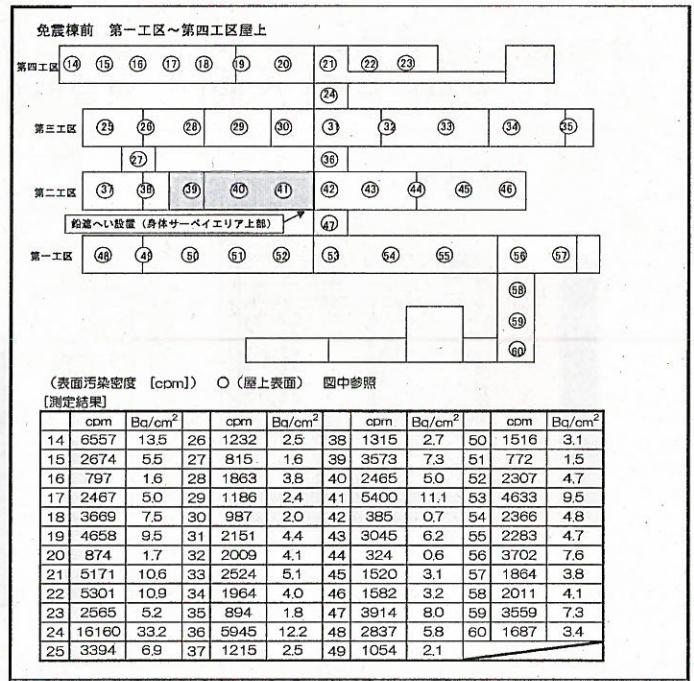
汚染レベルは、数Bq/cm<sup>2</sup>～33Bq/cm<sup>2</sup>程度であり、免震重要棟前の駐車場と同程度。

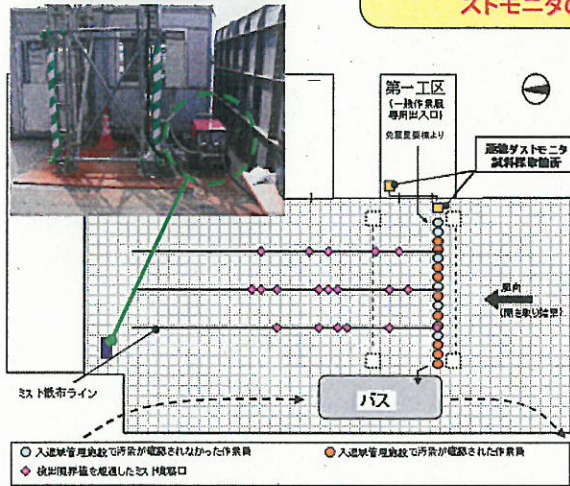
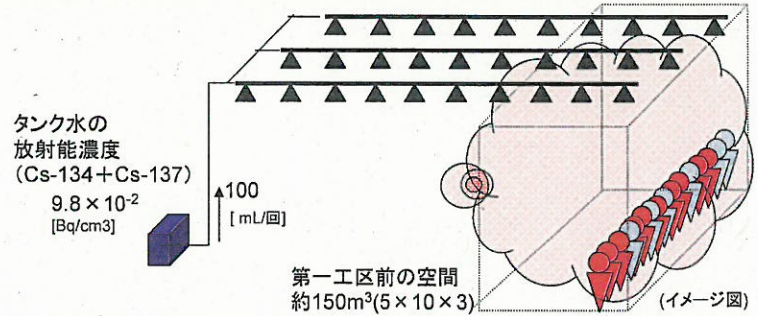
➡ 第一工区前(バス待ちエリア)の空气中放射性物質濃度を $1 \times 10^{-4}$  [Bq/cm<sup>3</sup>] (連続ダストモニタの高高警報レベル)まで上昇させるほどの汚染なし

前提：ミストが第一工区前に局所的に降下したと仮定(過剰な条件設定)

$$9.8 \times 10^{-2} \text{ [Bq/cm}^3\text{]} \times 100 \text{ [mL]} \div 1.5 \times 10^8 \text{ [cm}^3\text{]} = 6.5 \times 10^{-8} \text{ [Bq/cm}^3\text{]}$$
