平成24年11月21日
福島県農地管理課

1 大柿ダム

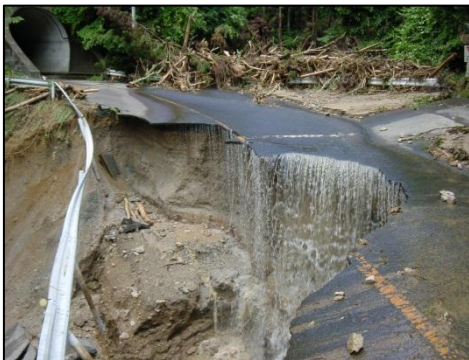
- ① 被災状況
- ・東日本大震災により、ダム堤体天端舗装部に亀裂が発生
 - ・平成24年6月の台風4号の影響により管理道路の一部が崩落
- ② 貯水状況
- ・現在の貯水位は標高約140m（2,500千m³：貯水率14%）に下げている。
- ③ 貯水地の放射性物質の濃度及び放射線量

(左) 管理道路被災箇所（現在は復旧済）（H24.6月撮影）、(右) 堤体被災調査風景（H24.10月撮影）

平成24年6月の豪雨により管理用道路が被災したが、応急復旧し、ダム本体の復旧には影響のない状態となりました。

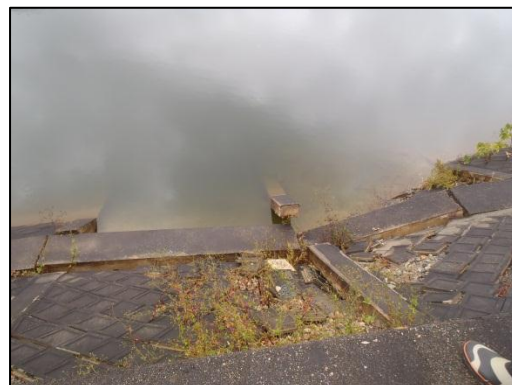
- ① 被災状況
 - ・ダム堤体の被災無し
 - ・インクライン脇の護岸工一部破損
(※インクライン＝管理用船舶を湖面に下ろすために傾斜面に設置されたレール)
 - ・管理道路法面崩落 (2箇所) (台風15号による被害)
- ② 貯水状況
 - ・流入している水の一部が洪水吐から越流している状態
- ③ 貯水地の放射性物質の濃度及び放射線量

(左) 坂下ダム堤体、(右) インクライン脇被災箇所 (H24.11月撮影)
