# 藤沼湖の決壊原因調査

報告書

福島県農業用ダム・ため池耐震性検証委員会

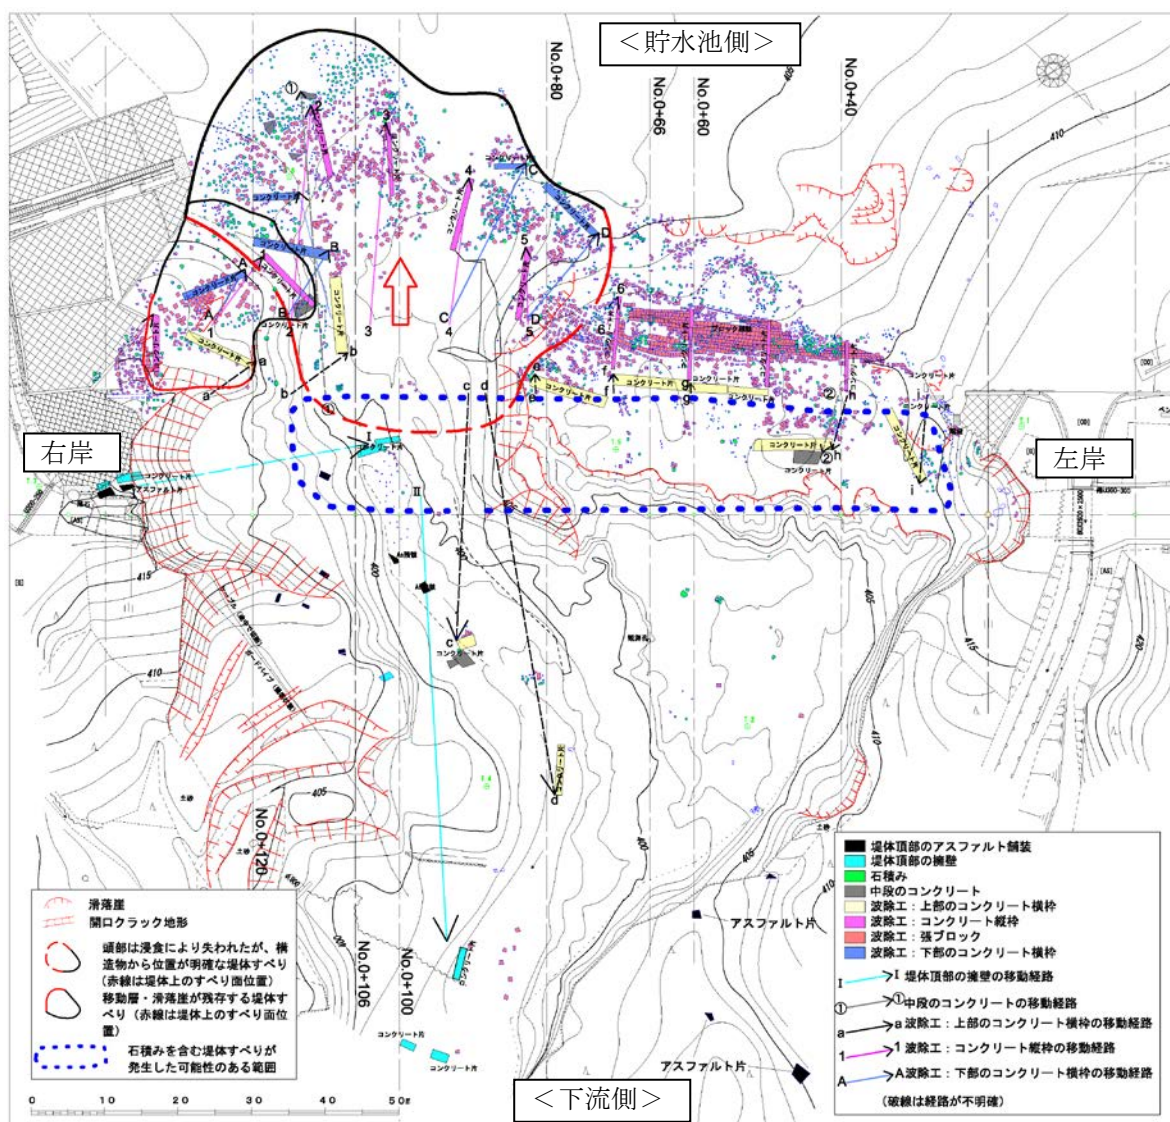
図-1 藤沼ダム（本堤）の構造物移動状況

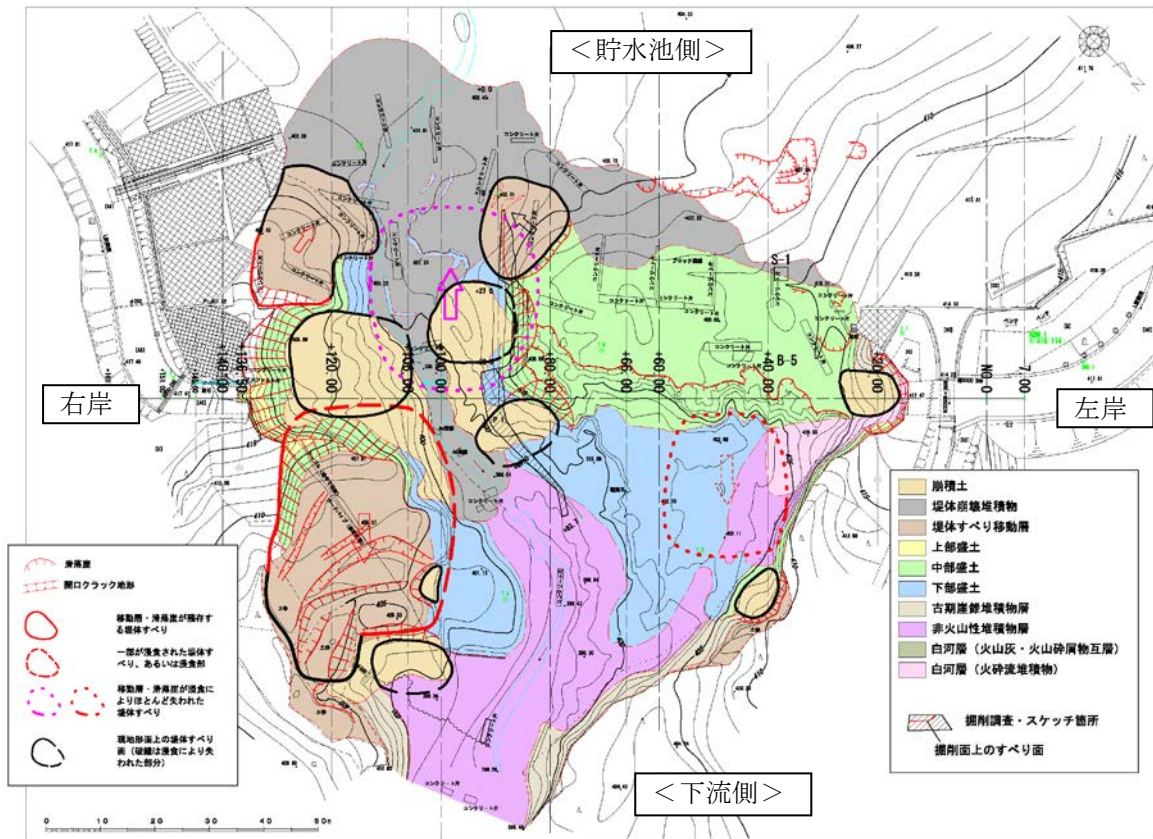
図-2 被災後の藤沼ダム（本堤）地質平面図と地形・地質から想定される堤体すべり

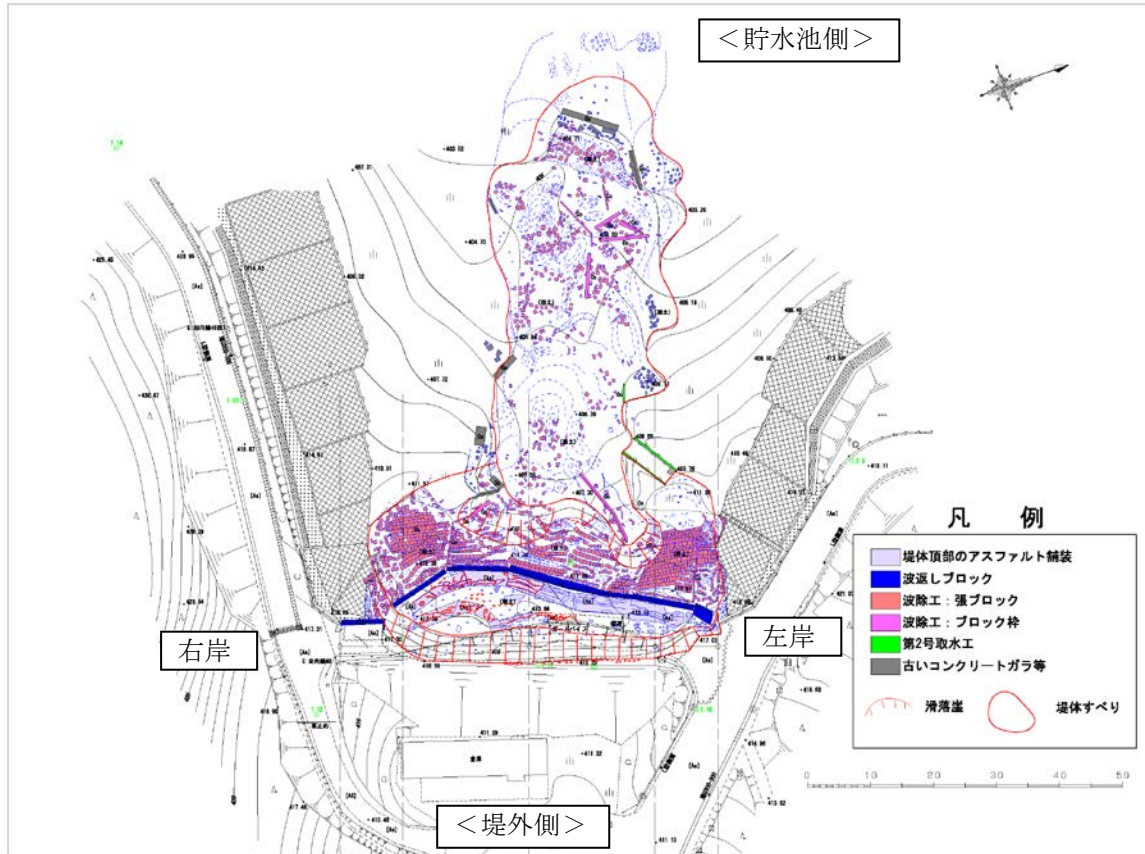
図-3 副堤の構造物損壊状況と堤体すべり

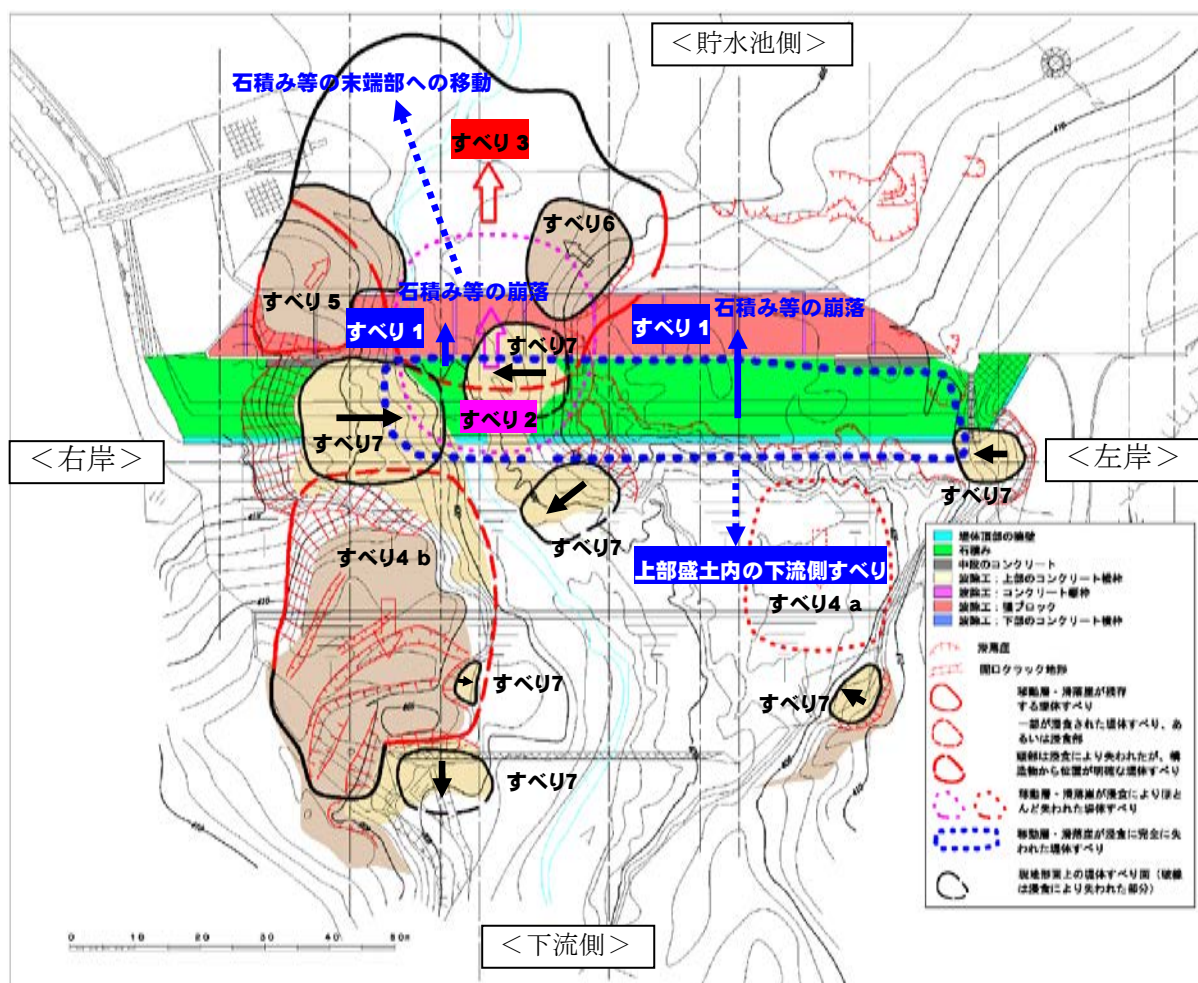
現地調査結果を総合すると、藤沼ダムでは大別して7段階の堤体すべりが発生した（図－4）。これらの堤体すべりのうち、初期に発生した貯水池側へのすべり1とすべり2は、その後の堤体越流・浸食を誘発し、堤体の決壊を引き起こした。上部盛土で発生したすべり1は、貯水池側に残された構造物から示唆されるものであり、すべり移動層等は流出して全て失われている。しかし、土質試験結果により得られた解析用物性値を基に、繰り返し荷重による強度低下を考慮した地震時変位量解析（修正ニューマーク法）を行った結果、この堤体すべりの存在が示された。

図－4 藤沼ダム（本堤）における堤体すべり総括図

堤体すべり名は、想定される発生順に命名
