警戒区域内の県有・県管理農業用ダムにおける

東日本大震災等の被災状況等について

平成24年 3月 5日

福島県農地管理課

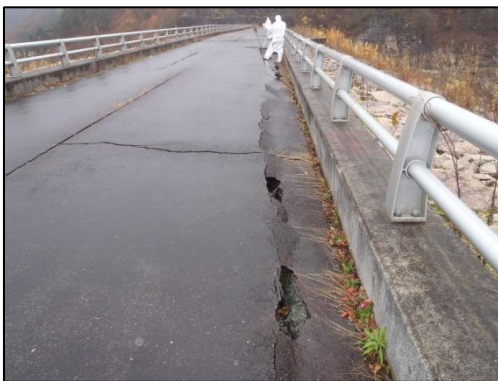
- ① 被災状況
 - ・ダム堤体天端舗装部に亀裂が発生
- ② 貯水状況
 - ・震災後、段階的に水位を下げた。
 - ・現在の貯水位：標高 140.0m (2,500 千m³：貯水率 14%)
- ③ 放射線量 (単位：Bq/l_水)

((左) 大柿ダム堤体天端被災箇所、(右) 堤体遠景 (H23.11.30))

引き続き県及び請戸川土地改良区で上記の点検を行う。現在、東北農政局が中心となり、大柿ダム及び幹線パイプラインなどの被害状況について平成24年1月から調査を開始。今後、ダムにおいて詳細調査を行う予定であるが、線量が高いこともあり、調査方法の選定及びデータの収集には相当の時間を要する見込みである。なお、国、県、市町等関係機関で協議を行うこととしているが、復旧事業については未定。

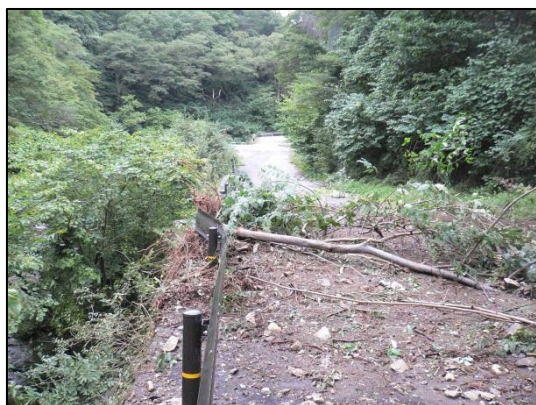
- ① 被災状況
 - ・ダム堤体の被災なし
 - ・管理道路法面一部崩落（台風 15 号による被害）
- ② 貯水状況
 - ・貯水位：標高 197.35m/2,470 千m³（貯水率 41%）

（左）滝川ダム管理道路法面（H23.9.26）、（右）滝川ダム貯水地（H23.12.22）

引き続き県で上記の点検を行う。なお、災害復旧などの対応については未定。

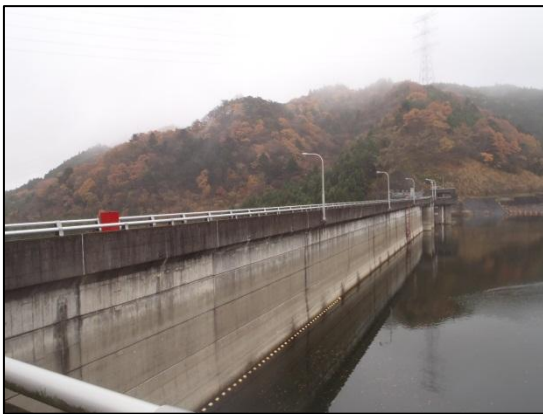
(左) 坂下ダム堤体、(右) インクライン脇被災箇所 (H23.11.21)

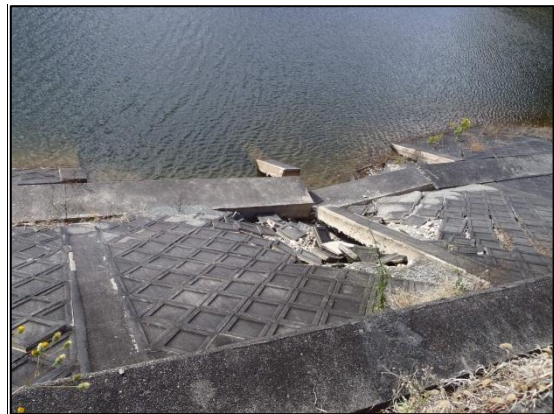
- ① 被災状況
 - ・ダム堤体の被災無し
 - ・インクライン脇の護岸工一部破損
(※インクライン＝管理用船舶を湖面に下ろすために傾斜面に設置されたレール)
 - ・管理道路法面崩落 (2箇所) (台風15号による被害)
- ② 貯水状況
 - ・流入している水の一部が洪水吐から越流している状態

大熊町及び大熊町土地改良区で上記の点検を行う。なお、災害復旧などの対応については未定。
