# 福島第一原子力発電所3号機におけるプルサーマル実施に係る安全確認のためのプロジェクトチームによる第5回現地確認結果について

平成23年 1 月 2 5 日

福島県原子力安全対策課

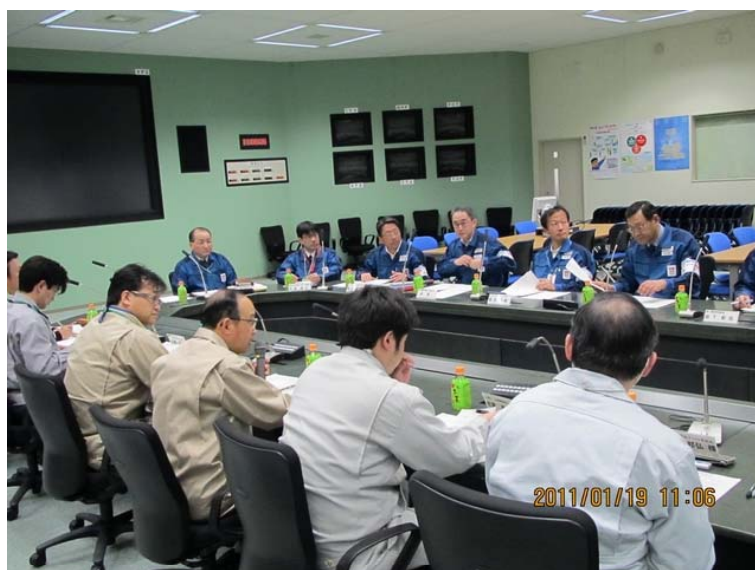
制御棒パターン調整の概要の説明  
(概要説明後、測定結果に係る出力帳票綴の記録状況を確認)

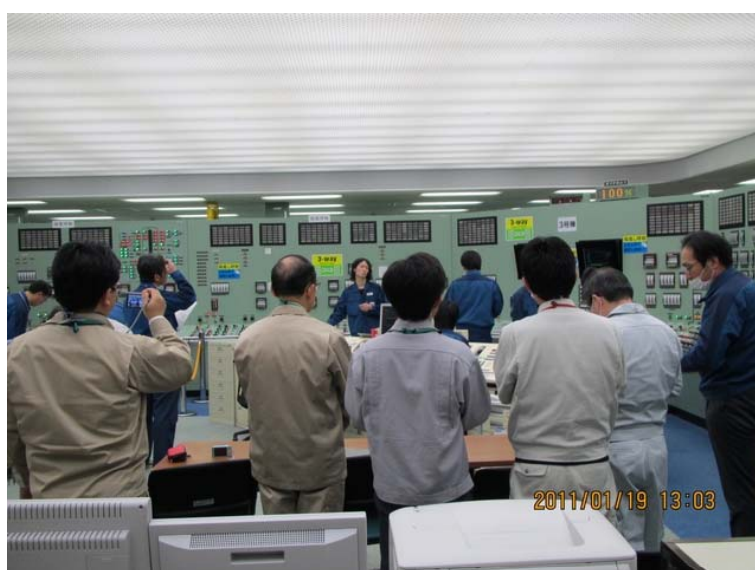
制御棒パターン調整実施状況の確認

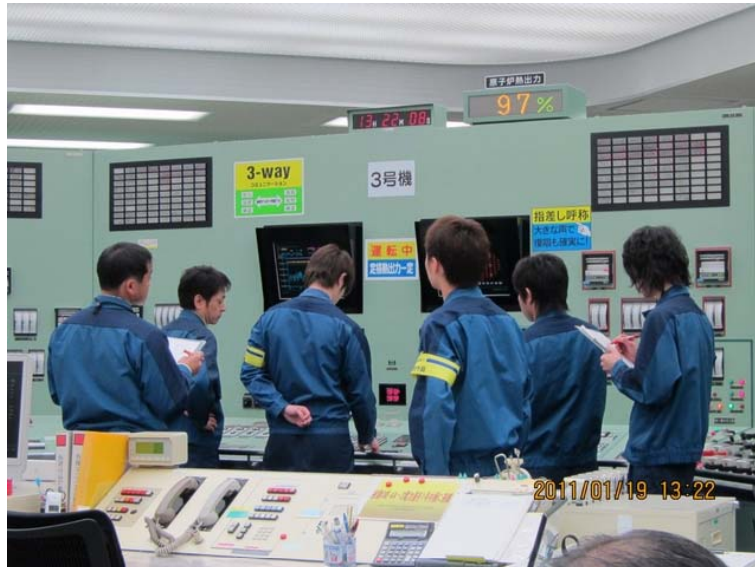
制御棒パターン調整開始（原子炉熱出力が100%を切る。）

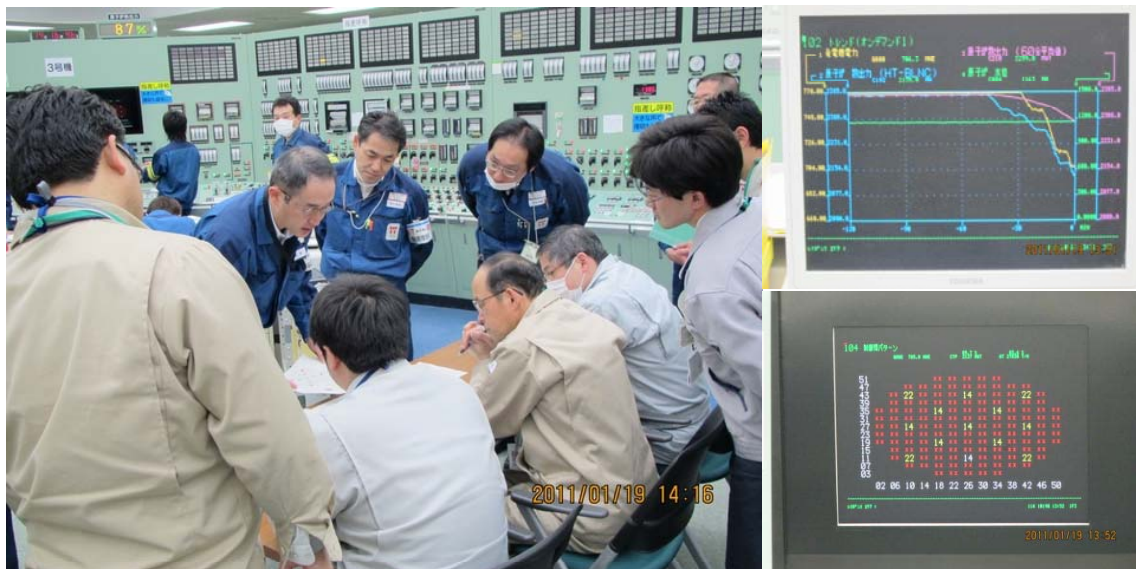
- 第4回現地確認(平成22年10月7日)以降にプロジェクトチームに報告されているMOX燃料、ウラン燃料双方に係る最小限界出力比(※1)及び燃料棒最大線出力密度(※2)の測定結果に係る出力帳票綴の記録状況を書類調査した結果、1日の中で最も厳しい値が正しく記録されており、特に問題点は認められなかった。
- 1月19日に実施された3号機の制御棒パターン調整(※3)の実施状況を中央制御室において現地確認した結果、所定の制御棒が適切に操作され、最小限界出力比及び燃料棒最大線出力密度が運転制限値内で推移していることを確認し、特に問題点は認められなかった。

最小限界出力比及び燃料棒最大線出力密度の状況について確認  
 (発電機出力、原子炉熱出力及び原子炉水位の推移(右上)、制御棒挿入位置状況(右下))
