沸騰水型原子炉炉心シュラウドの応力腐食割れに関する対応について

平成 13 年 9 月 6 日  
原子力安全・保安院

「福島第二原子力発電所3号機シュラウド下部リングのひびについて」  
の追加報告について

## 沸騰水型原子炉炉心シュラウドの応力腐食割れに関する対応について

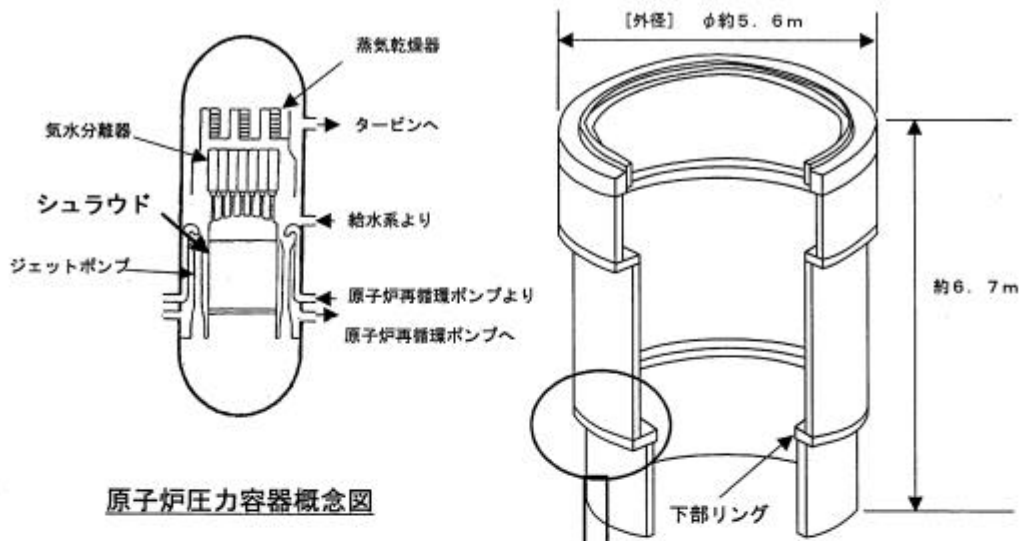
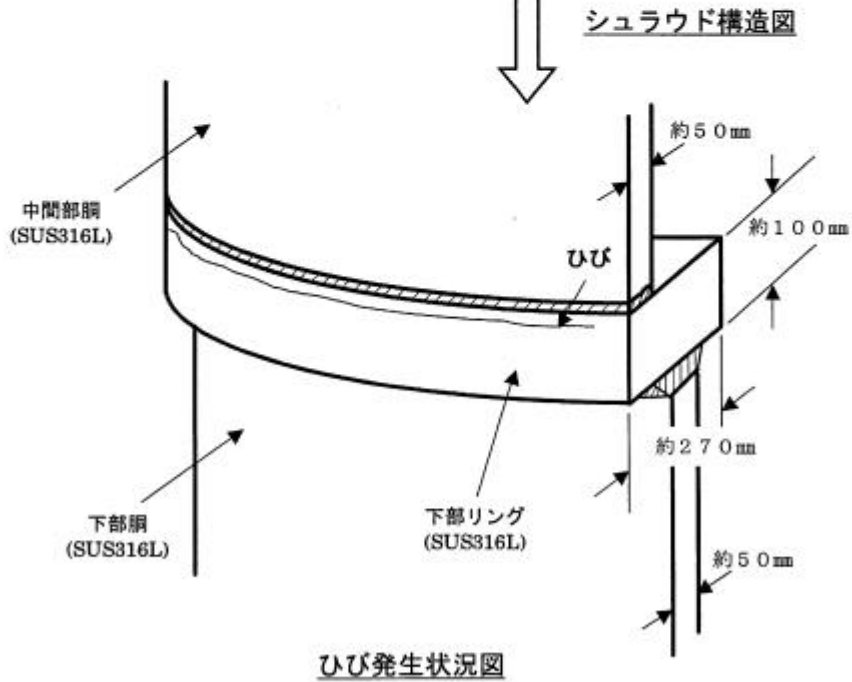
### シュラウド全体概略図

き裂が発見された部分の破面観察を行った結果、炉心シュラウドリング部表面から約0.3mmの深さ(以下「極表面部」)の組織にすべりが認められ、この範囲は粒内割れであり、それより深いところで、粒界に沿った割れ(粒界型応力腐食割れに特徴的な破面)が確認された。(別紙 シュラウド全体概略図参照)

以上より、製作時における機械加工により下部リング外表面が硬化したため、溶接による引張り方向の残留応力と運転中の炉水環境下で粒内型応力腐食割れが発生し、これが初期き裂となって、その後、粒界型応力腐食割れが進展したものと推定した。
