# 福島第一原子力発電所 1号機の安全確認の状況について

平成 17 年 5 月

東京電力株式会社

福島第一原子力発電所

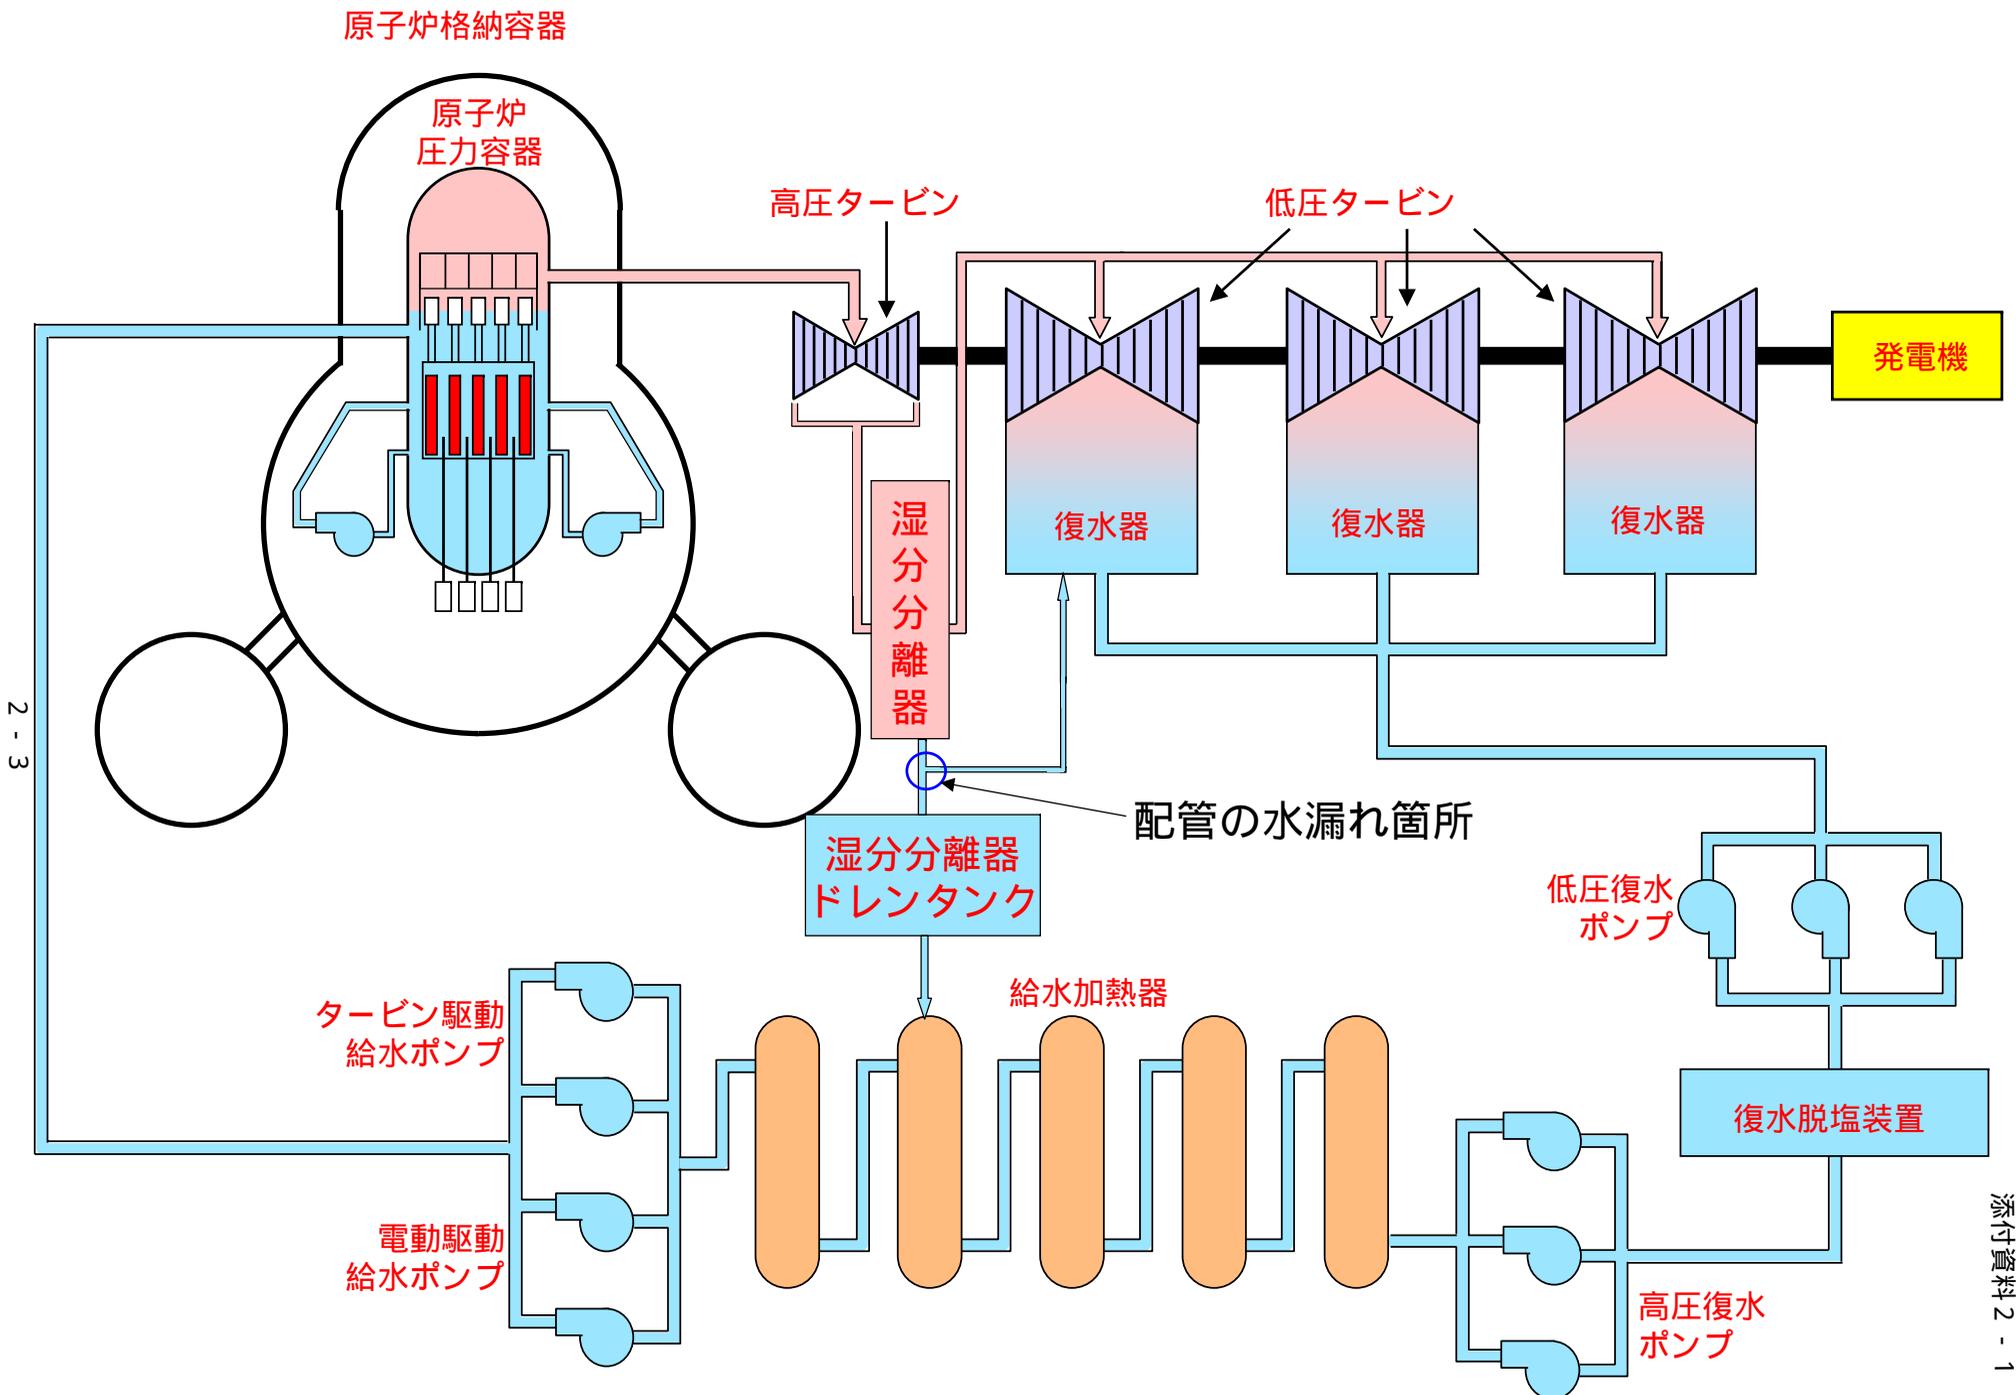
湿分分離器と湿分分離器ドレンタンクをつなぐドレン配管から分岐している配管付け根部に、母管からパイプクランプで支持しているサポートの緩み等に起因する高サイクル疲労による亀裂が発生し、配管内の水が漏えいした事象です。

福島第一・2号機湿分分離器ドレン配管水漏れ事象概要図

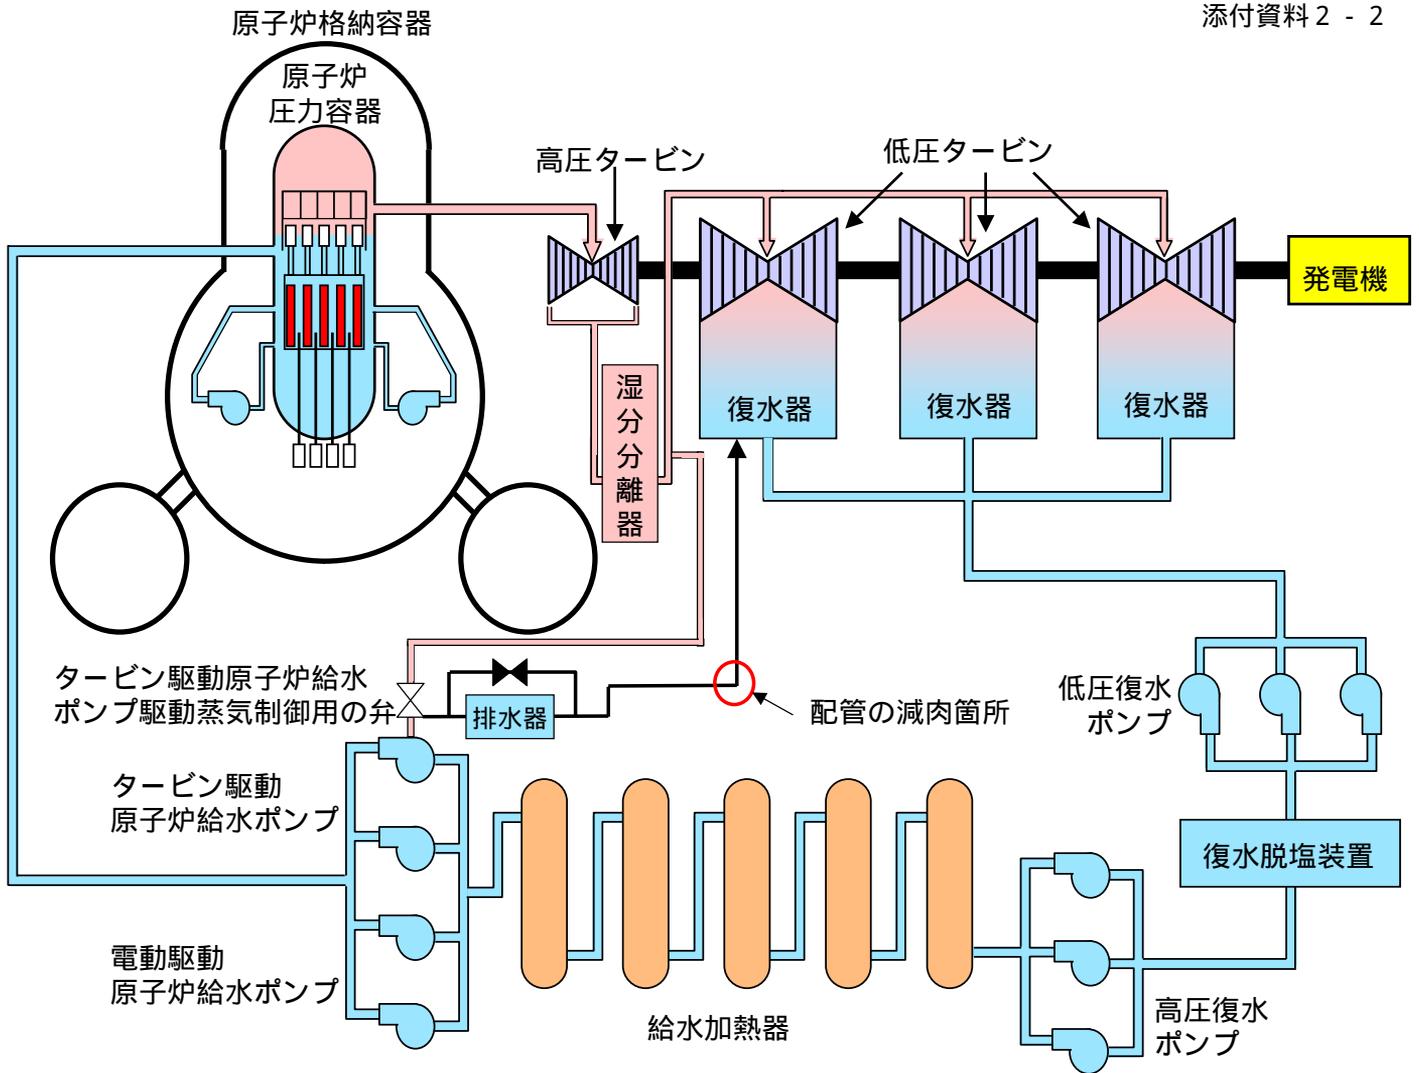
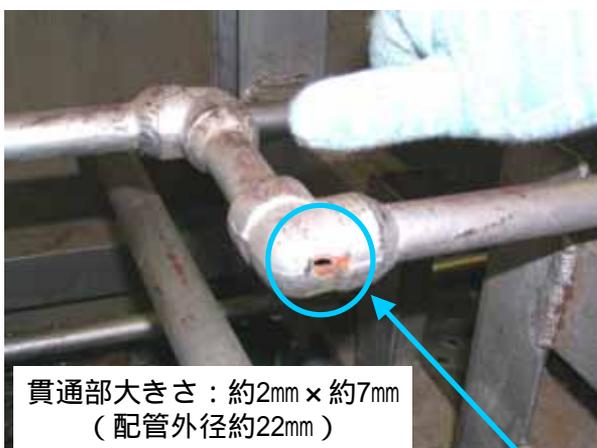
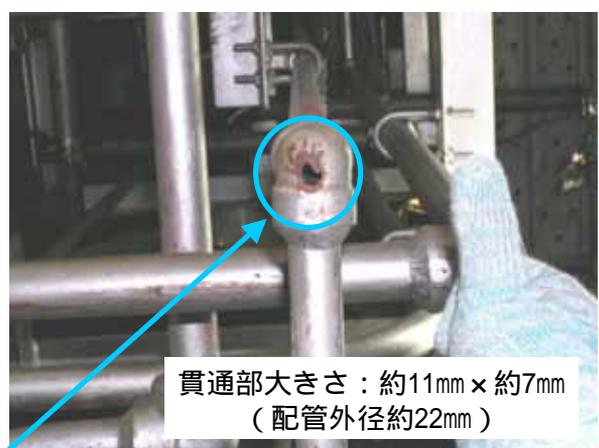
配管貫通部

福島第一・4号機タービン建屋における配管の減肉事象概要図

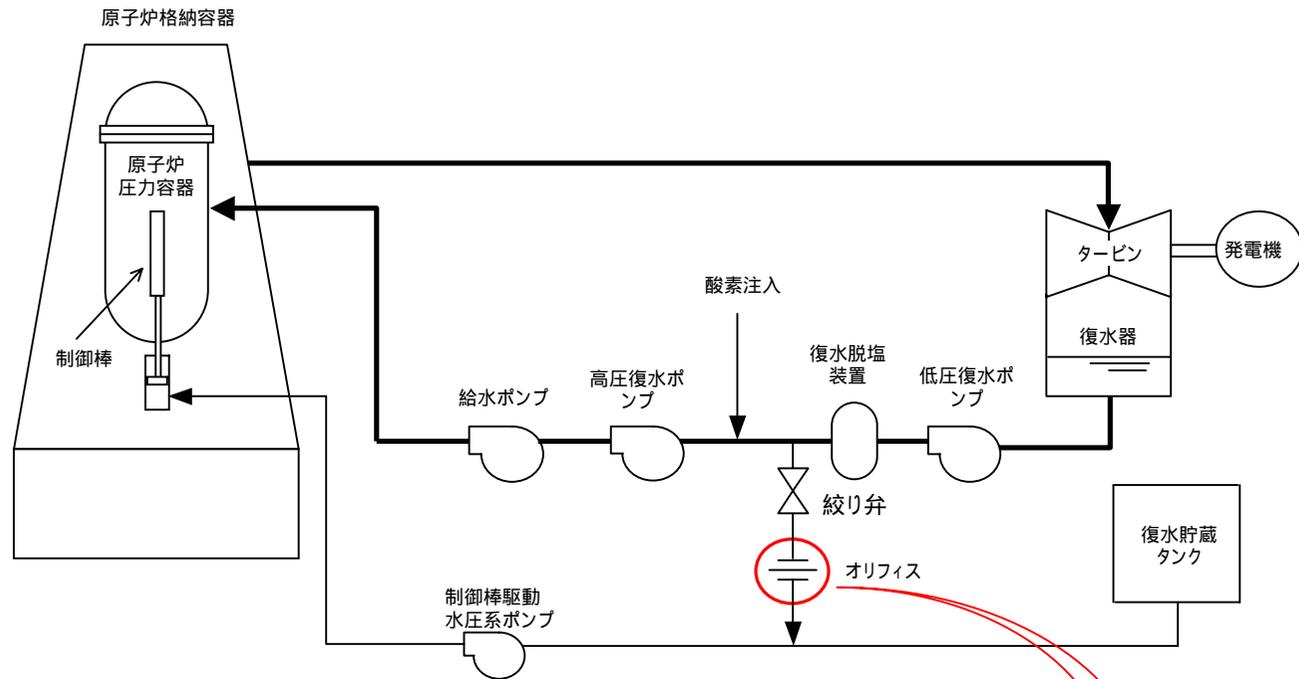
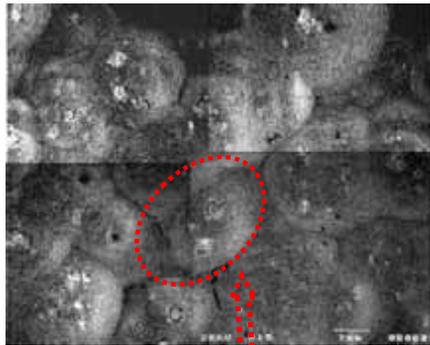
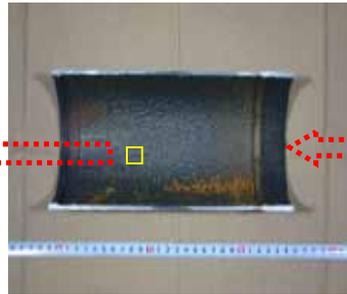
顕微鏡観察

ウロコ状の模様

切断部 配管内表面

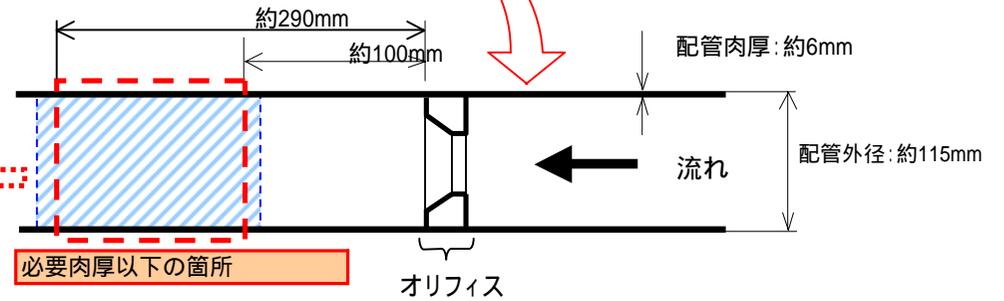
福島第二・1号機制御棒駆動水圧系配管減肉事象概要図

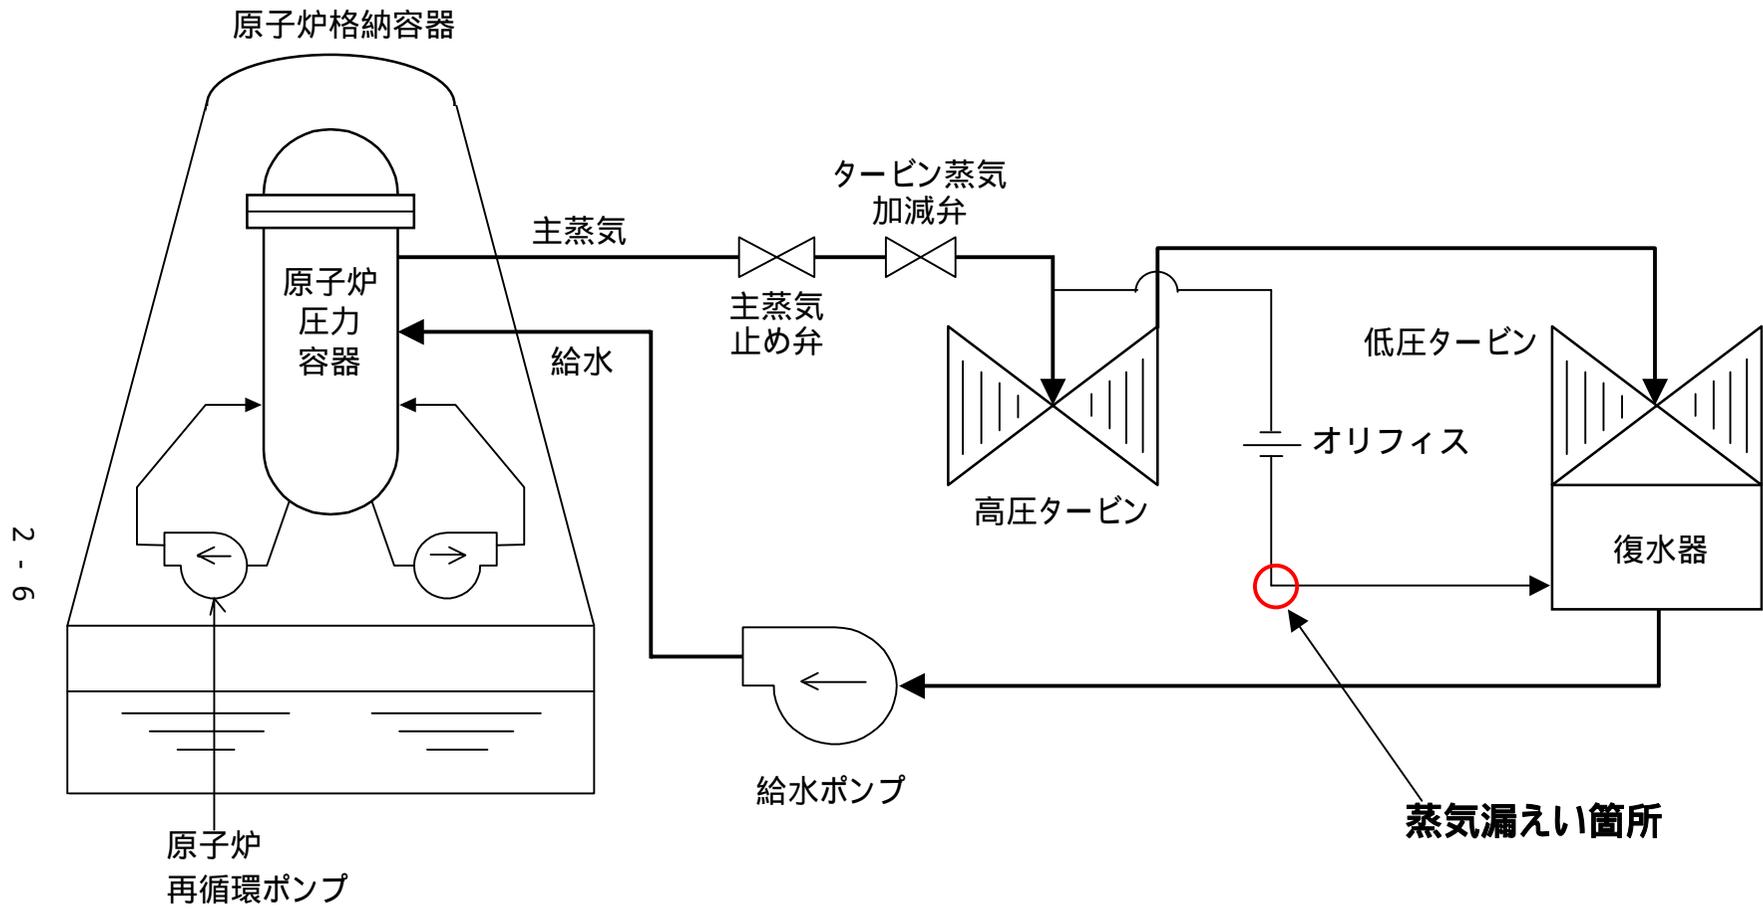
蒸気加減弁と高圧タービン間をつなぐ主蒸気リード管の小口径ドレン配管曲がり部(ソケット継手)下流において、オリフィス下流の高速流によるエロージョンを起因とした貫通欠陥(2箇所)が発生した事象です。

柏崎刈羽・1号機主蒸気リード管ドレン配管蒸気漏れ事象概要図

なお、4 項の柏崎刈羽 1 号機の漏えい箇所である主蒸気リード管ドレン配管については、福島第一・2、3、5、6 号機のオリフィスは復水器内に移設済みです。また、1、4 号機については次回定期検査で移設することを検討しています。

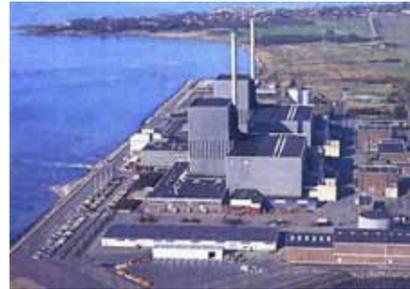
- ・安全弁開放で発生したジェット蒸気流により近傍の繊維状の保温材(約200kg)が破損した。
- ・破損保温材が D/W スプレイ水とともに S/C へ移行。
- ・S/C 水中へ混入した繊維状保温材が ECCS ストレーナに付着し、ストレーナの差圧が上昇。

パーセベックの事例における異物の移動経路

ストレーナを手動で逆洗すると差圧が設定値以下に回復した(ECCSの機能に影響はなし)。

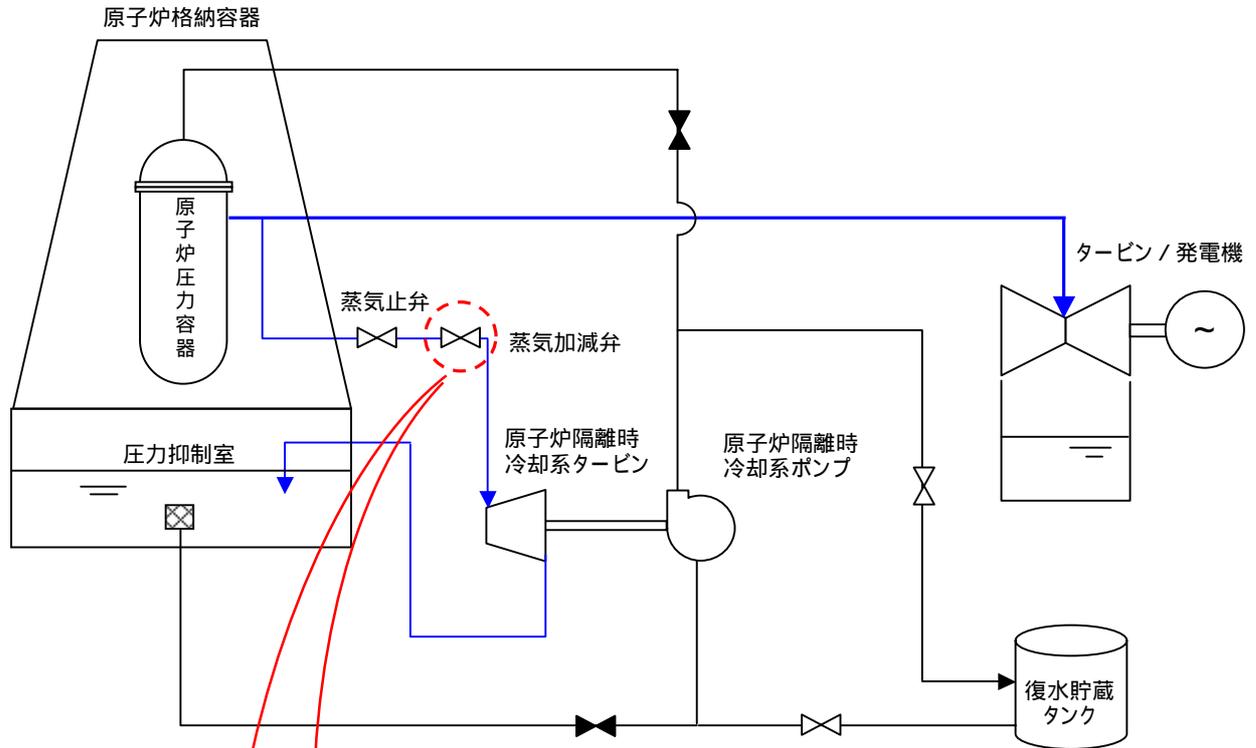
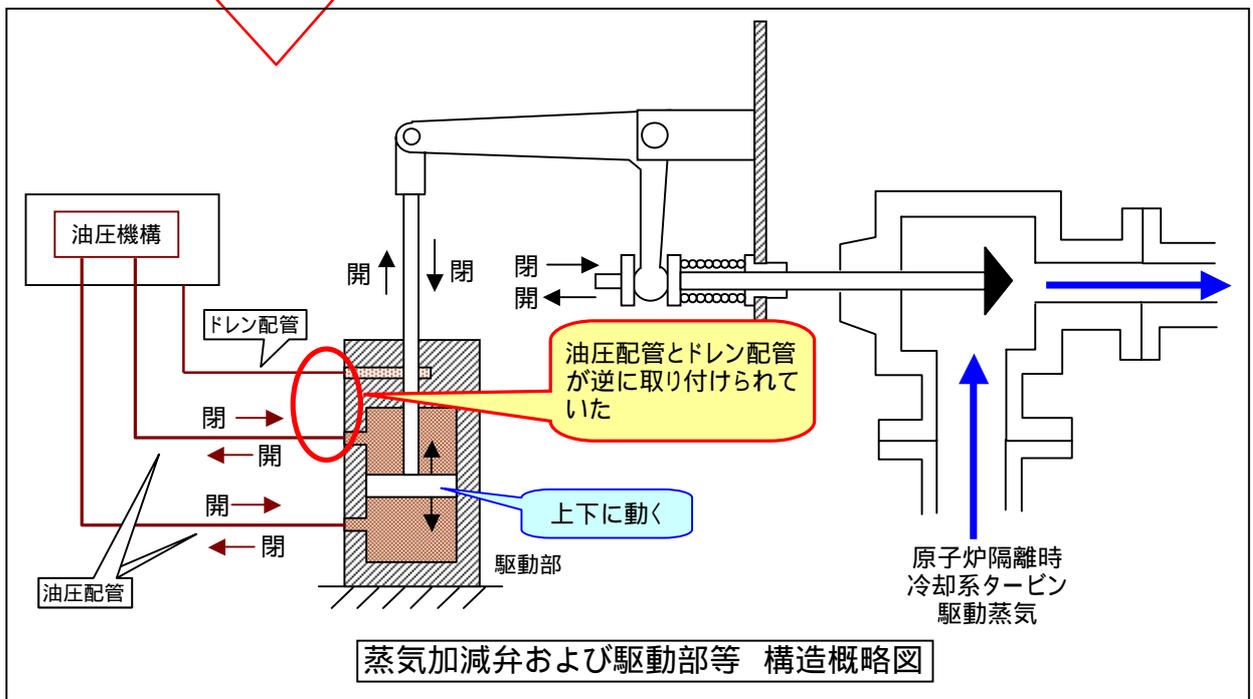
- (1) 油圧配管は全て同じ口径であるため、配管接続部をペイントにより識別していたが、毎年の点検作業によって塗料が剥がれ、識別が不鮮明であったため、配管取付け時に油圧配管とドレン配管を逆に接続してしまった。
- (2) 工事施工要領書には識別塗装及び識別管理について記載されていたが、識別のチェックの結果を点検記録に記載することになっていなかった。

## 福島第二・1号機原子炉隔離時冷却系 油圧配管接続不良事象概要図

- (1) 配管取外し前には、毎回識別塗装を実施した後、取外す。また、配管の取外し・取付け作業に伴い接続部の塗料が剥がれることから、接続部以外の配管の部位についても全周塗装を行う。
- (2) 識別確認したことの確認記録を作成する。また、接続後については、元請企業の品質管理員と工事管理員が識別を確実に確認する。
- (3) 上記対策を工事施工要領書に記載する。

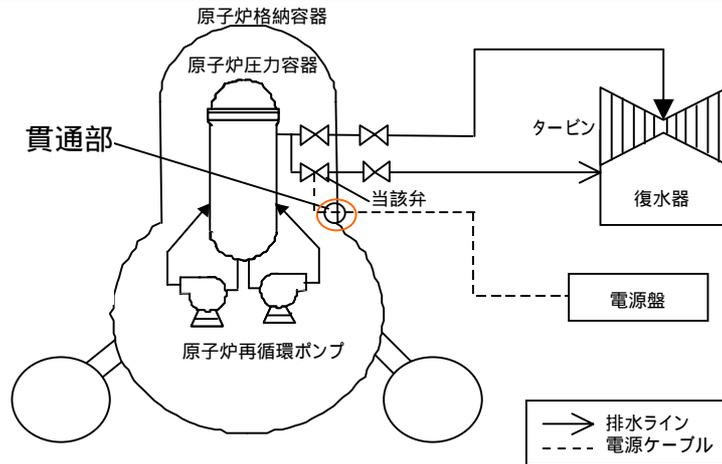
### 主蒸気管ドレン弁駆動電動機ケーブルの絶縁低下

事象 原子炉起動準備中において、原子炉格納容器内に設置されている主蒸気管排水弁を全閉から全開へ操作したところ、当該弁の地絡警報が発生

原因は、ケーブル端子箱の復旧時にケーブルを挟み込んでいたためであり、当該貫通部の端子箱内のケーブル損傷箇所を撤去し、ケーブルを再接続しました。また、端子箱内部の配線を整線し、ケーブルとスタッドボルト固定台の間隔を確保するとともに、スタッドボルト固定台部分にケーブルが接触しても挟まれにくいようにゴムクッションを取付けました。接続後、電源盤からケーブル及び電動機の絶縁抵抗測定・巻線抵抗測定を行い異常のないことを確認した後、当該弁の開閉試験を実施し異常なく動作することを確認しました。

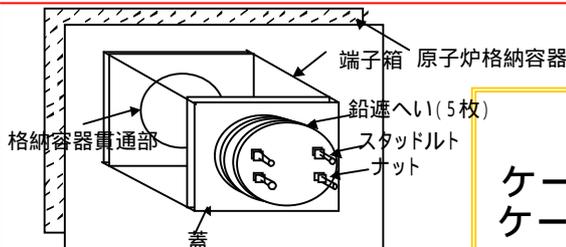
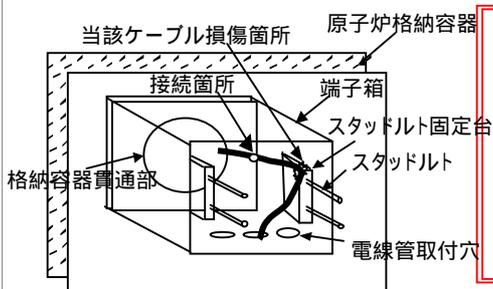
ケーブル端子箱の復旧時にケーブルを挟み込んでいた。

端子箱内にケーブルが密集しており、端子箱を大きくするなど設備改善を検討したが、現場が狭いなどのことから実しなかった。

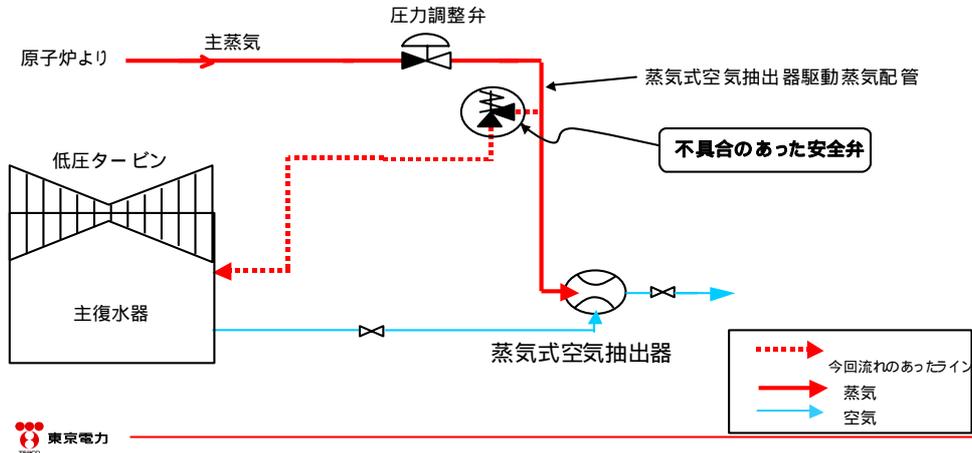
## 空気抽出器供給配管に設置されている安全弁からのシートパス

**事象** 主復水器内の空気を抽出し、真空を維持するための蒸気式空気抽出器用駆動蒸気配管に設置された安全弁に不具合があり、本来流れない蒸気が主復水器内へ流れていることを確認

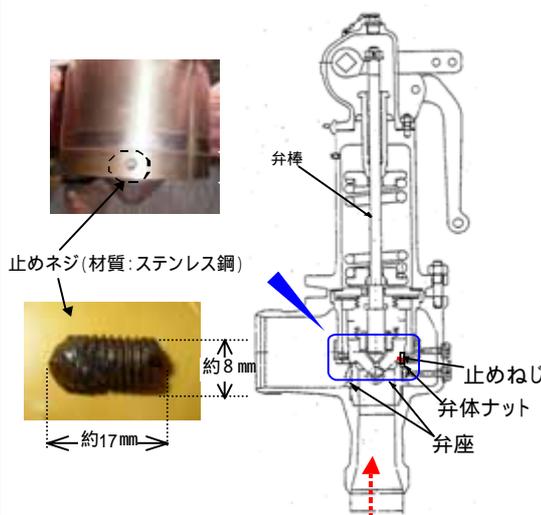
弁体の止めネジは廻り止めがされており、緩まないと考えていたため、点検項目から抜けていた。

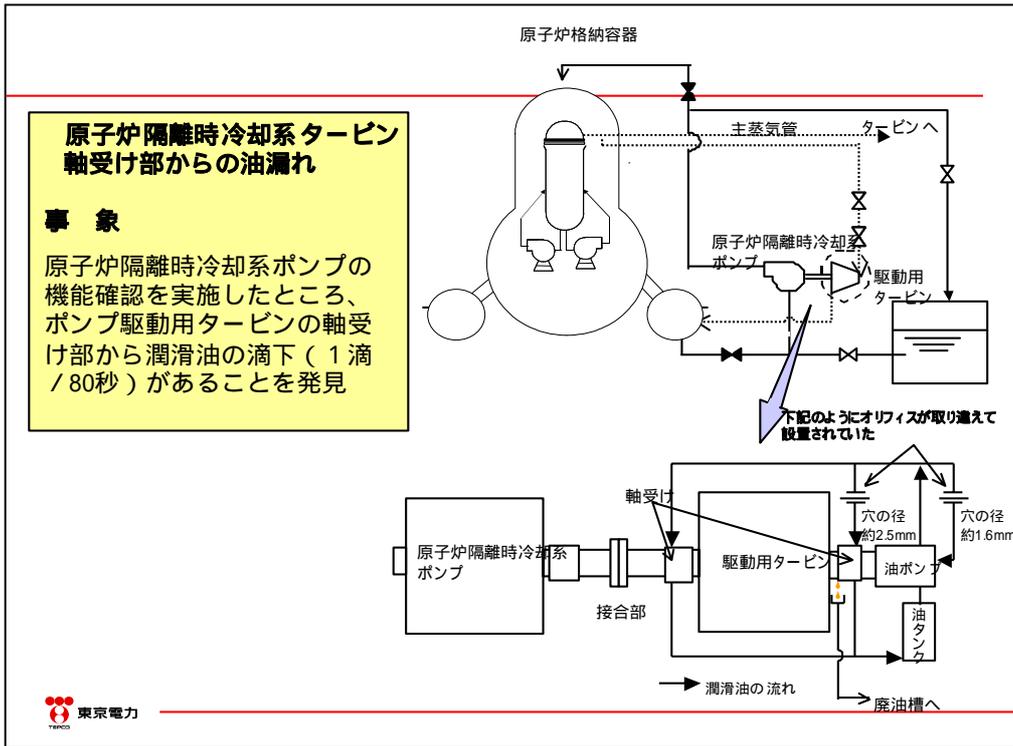
**原子炉隔離時冷却系タービン軸受け部からの油漏れ**

### (3) 原子炉隔離時冷却系タービン軸受け部からの油漏れ

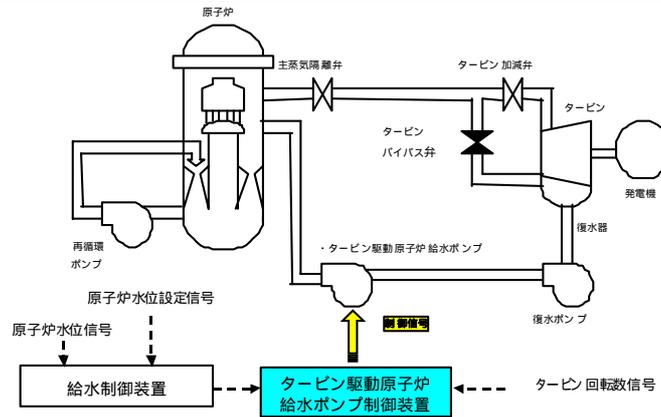
## タービン駆動原子炉給水ポンプタービンの起動時トリップ

事象 タービン駆動原子炉給水ポンプ（2台）の制御装置取り替えに伴う健全性確認試験を実施中、タービン駆動原子炉給水ポンプのうち1台を起動したところ、制御装置の故障を示す警報が発生して当該ポンプが自動停止し、バックアップ用の電動駆動原子炉給水ポンプ1台が自動起動

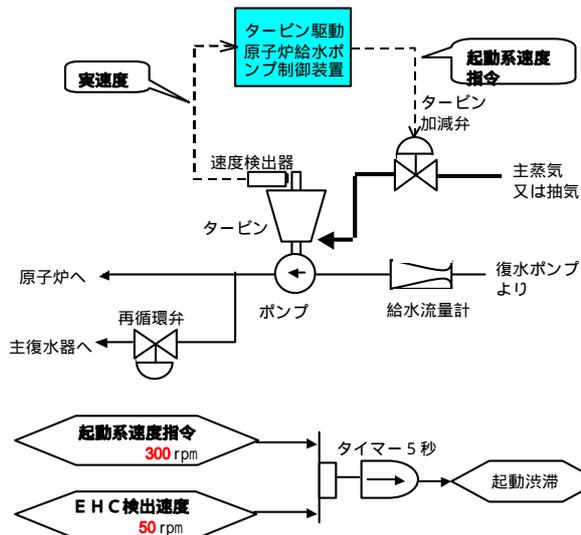
(原因)  
回路設定値が不適切であった。

(背景要因)  
先行プラントの設定値を十分な実績があるとして流用したため、同設定値の現場機器との不整合に気付かなかった。

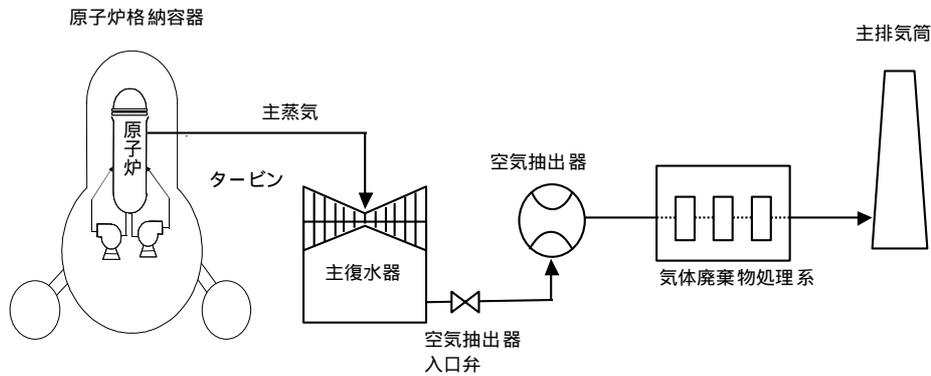
## 気体廃棄物処理系の流量増加

事象 調整運転中、通常運転時は約 $20\text{Nm}^3/\text{h}$ の気体廃棄物処理系の流量が、約 $36\text{Nm}^3/\text{h}$ まで漸増しつづけたことから、発電機の出力上昇を約66万キロワットにて中断
