## 福島第一原子力発電所 1号機原子炉建屋カバー解体工事に係る状況確認結果について

平成27年 5月15日  
福島県原子力安全対策課

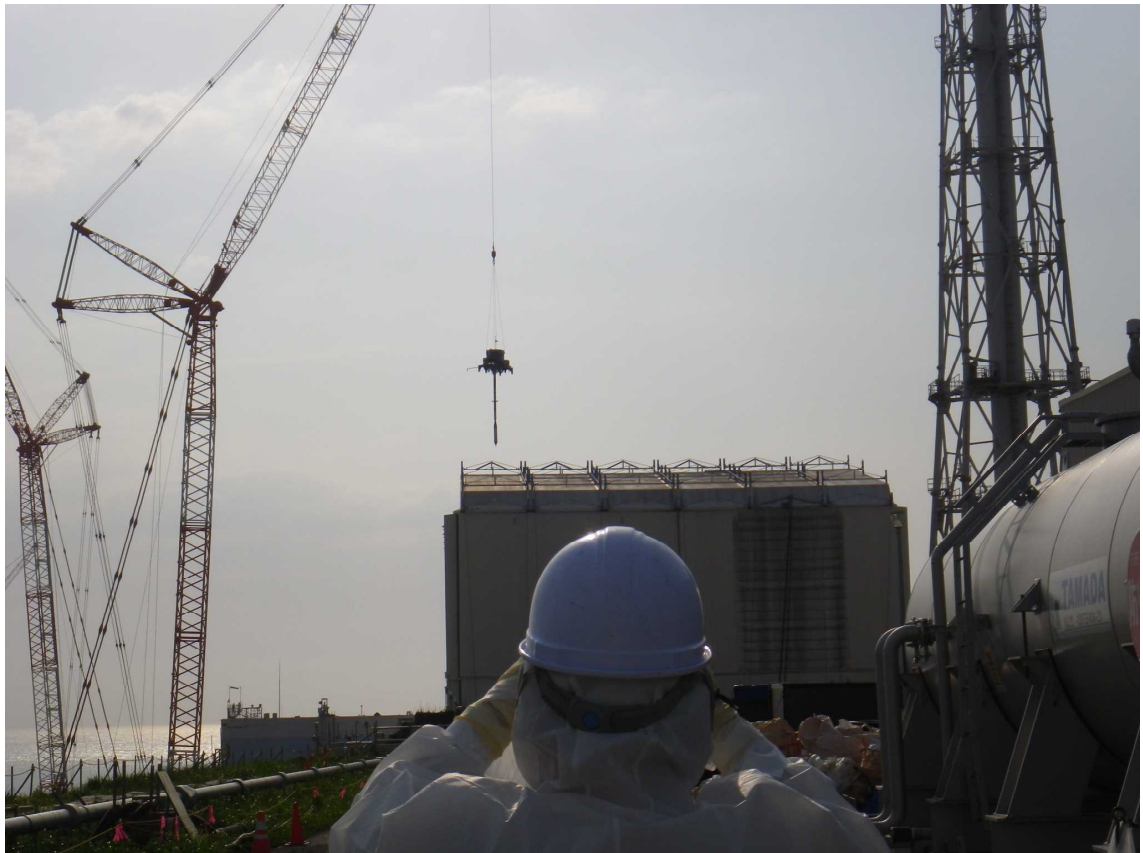
- ① 1、2号機開閉所前の高台から、飛散防止剤の散布作業（1本目）が行われていることを確認した。（午前6時58分）

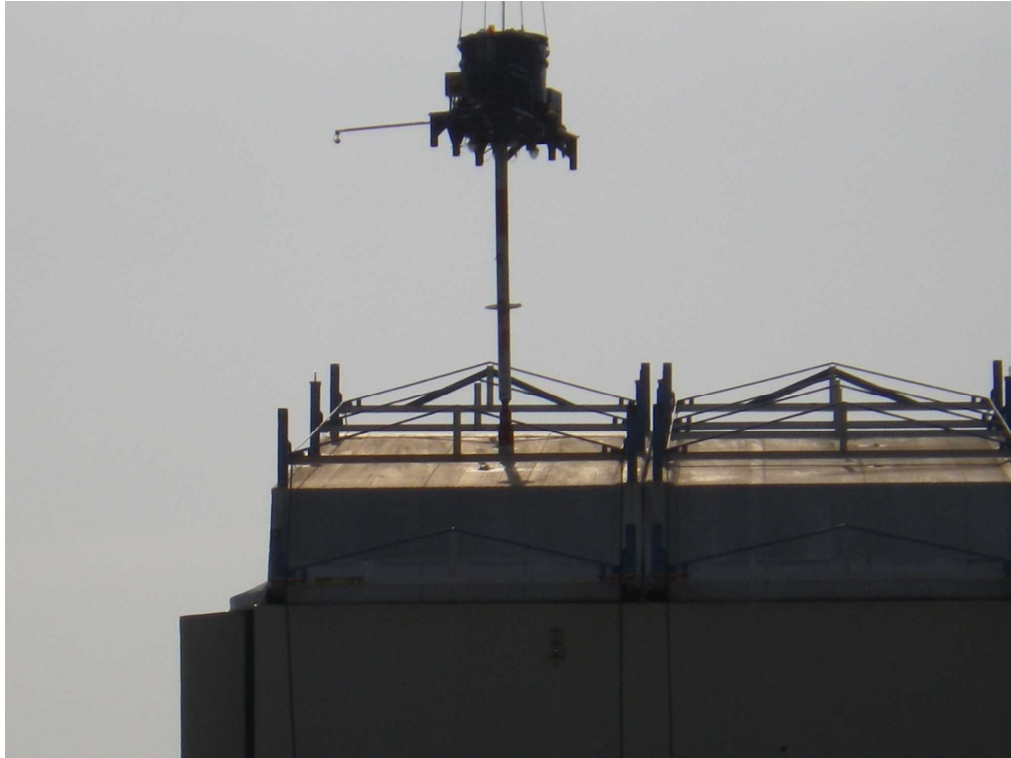
- ② クレーンで吊った飛散防止剤散布装置の状況（拡大）（午前7時2分）  
装置先端が建屋カバーを貫き、内部に飛散防止剤を散布している。

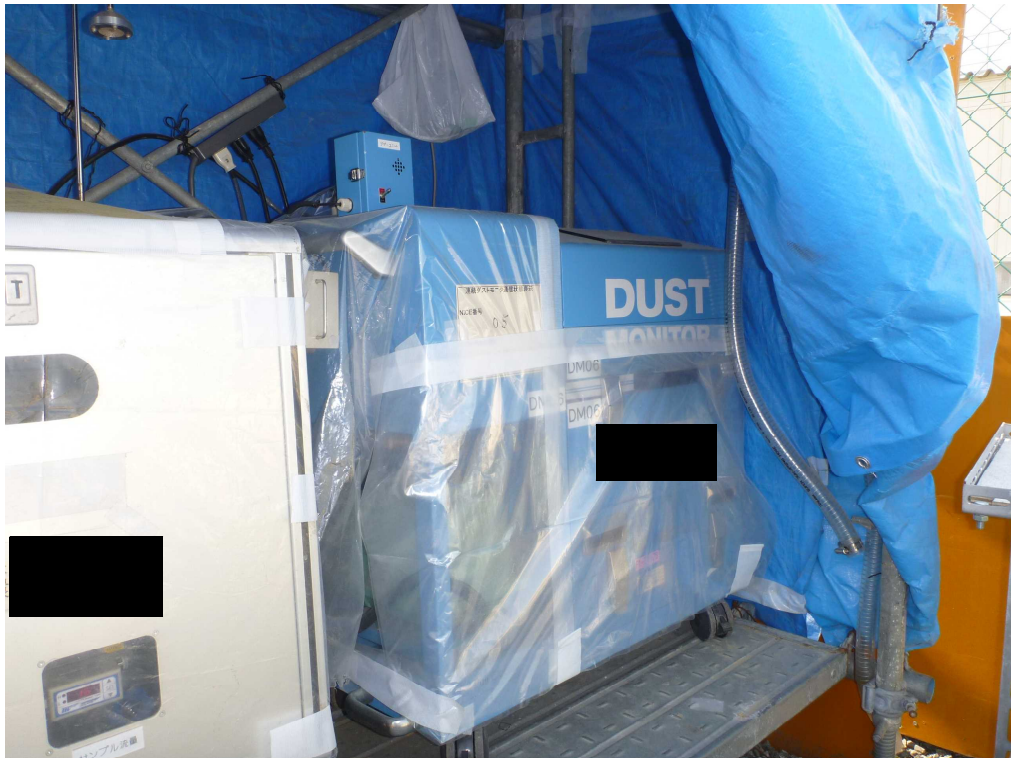
(2) 空气中放射能濃度測定状況（3号機南側 構内ダストモニタ）

- ① 3号機南側に設置してあるダストモニタ2台の指示値は、それぞれ、 $5.84 \times 10^{-6} \text{Bq/cm}^3$ 及び $7.08 \times 10^{-6} \text{Bq/cm}^3$ となっており、当該場所の警報設定値（ $1.0 \times 10^{-4} \text{Bq/cm}^3$ ）と比較して十分低い値であった。（午前8時4分）
