# 当社原子力発電所で発生した 重大な人身災害の原因と対策および 安全性向上対策について

平成 27 年 2 月 6 日

東京電力

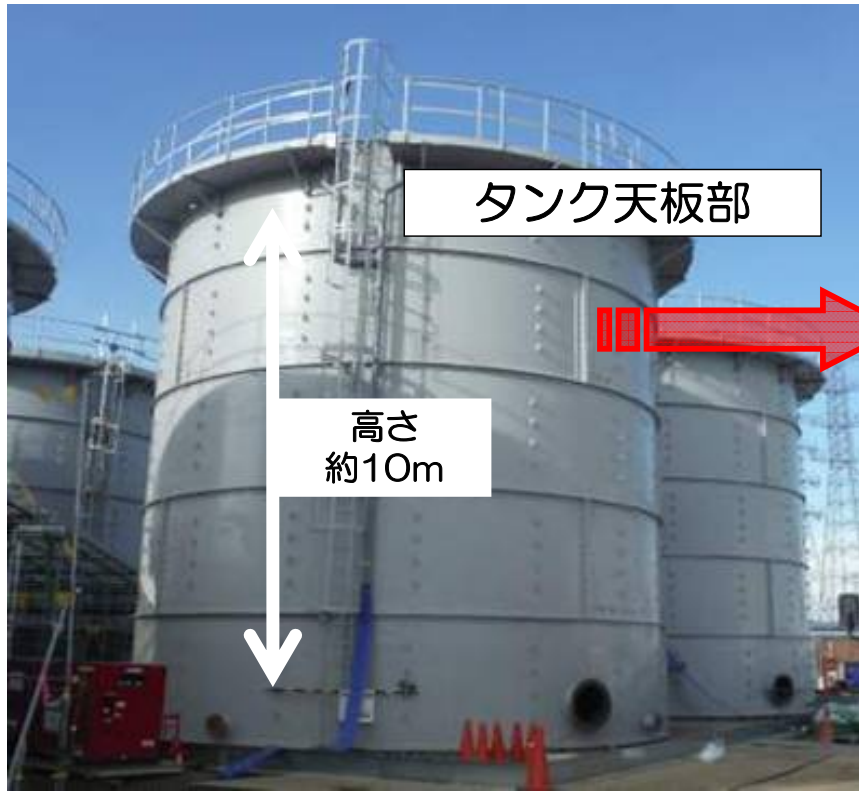
雨水受けタンクNo. 2

- 発生日時：平成27年1月19日 午前9時6分頃
- 発生場所：雨水受けタンクNo. 2（No. 4地下貯水槽エリア東側）
- 作業体制：3名（当社社員1名及び協力企業作業員2名）
- 装 備：タイベック、全面マスク、ヘルメット、安全短靴、手袋（綿手・ゴム手2重）、安全帯
- 発生状況：構内雨水受けタンク設置工事において、当該タンク水張り試験後にタンク内面を検査するための準備作業を行っていた協力企業社員が、当該タンク天板（約10m）から誤って転落した。  
発電所構内救急医療室に搬送後、同日午前10時31分、病院へ搬送し治療を行っていたが、翌20日午前1時22分、医師により死亡が確認された。

原因	対策
①	<p>タンク天板部にあるハッチの形状は、蓋が落下する可能性がある構造であった</p>	<ul style="list-style-type: none"> <li>● 今後設置するタンクは、ハッチの蓋が落下しない構造にする</li> </ul>
②	<p>重さ約43kgの天板開口部のハッチの蓋を一人で開けようとした 当社管理員は元請会社社員の単独作業を止めなかった</p>	<ul style="list-style-type: none"> <li>● 検査についても、段取り、体制を含む手順書を作成し運用する</li> <li>● ハッチの蓋に2人で開ける原則と「開口部注意」の標識を貼り付ける</li> </ul>
③	<p>タンク天板で作業（高所作業）を行うにあたり、装備していた安全帯を使用しなかった</p>	<ul style="list-style-type: none"> <li>● 高所作業は2人以上で実施し、作業開始前に安全帯の使用状況を相互に指差呼称で確認する</li> <li>● 全作業員は、フルハーネスタイプの安全帯を常時使用する</li> </ul>

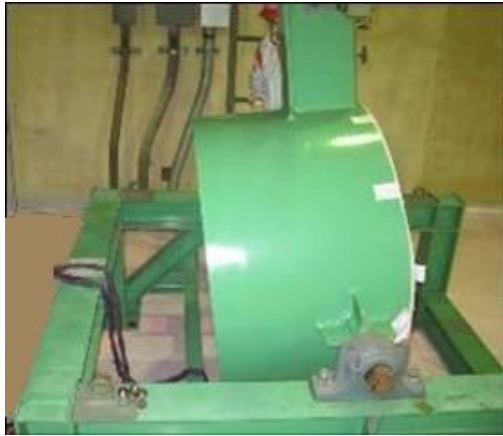
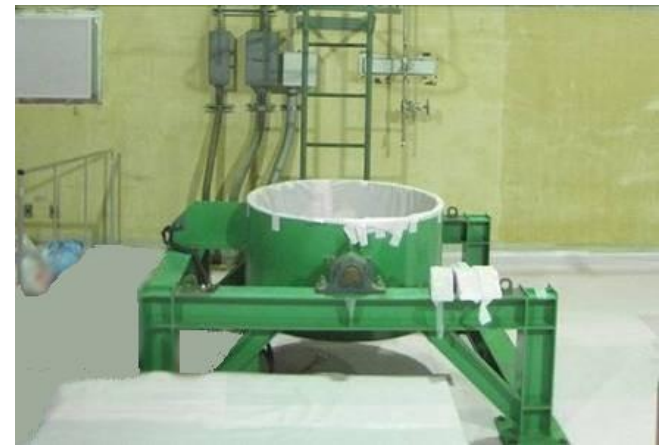
玉掛け未実施

本来は受台を天井クレーンで玉掛けする

受台が回転し、架台との間に頭を挟まれた

原因	対策
①	受台の下に入らないと、固定ボルトの取外・取付ができない構造だった	架台の改造を行い、受台の固定ボルトを長尺ボルトに変更することにより、受台の下に入らなくても固定ボルトの取外・取付ができる構造にする(図1参照)
②	固定ボルトを取り外すと、架台と受台に挟まれる危険箇所があったが、注意喚起の表示がなかった	架台と受台の危険箇所に人が不用意に入らないように、注意喚起の表示を取り付ける(図1参照)
③	架台と受台の使用方法が施工要領書に記載されていなかった	架台の使用方法を詳細に記載した資料を作成し、施工要領書に反映する
④	作業員全員に架台の使用方法についてTBM-KYで周知できていなかった	作業員全員にTBM-KYの際に、架台及び受台の使用方法を詳細に記載した資料を使って説明する

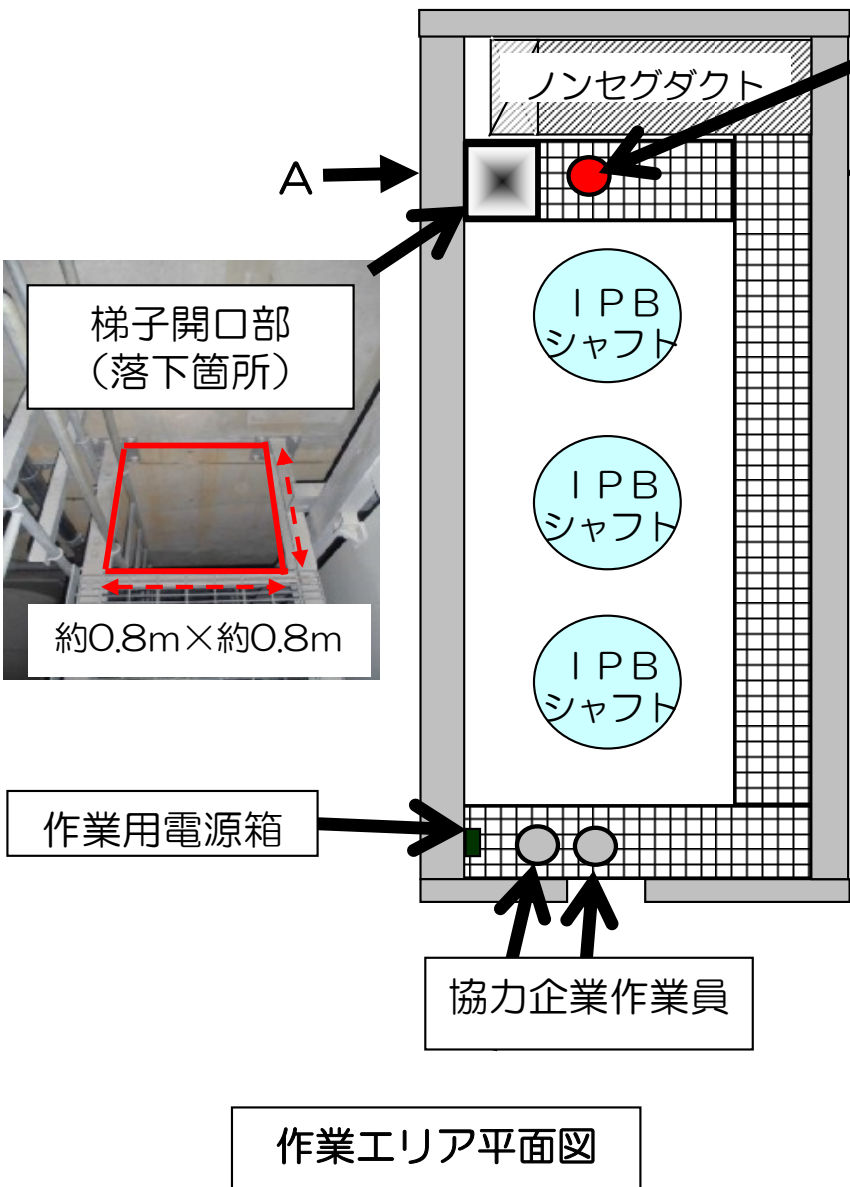
協力企業社員  
(被災者)

- 発生日時：平成27年1月19日 午後2時40分頃
- 発生場所：2号機IPBシャフト室（非管理区域）
- 作業体制：3名（協力企業作業員3名（ただし被災時は一人作業））
- 装 備：ヘルメット、ヘッドライト、ハンディライト、作業靴、手袋
- 発生状況：作業用電源箱の点検作業を行っていた協力企業作業員が、当該作業とは別の現場の写真撮影中に、グレーチング開口部から約3.5m落下した。  
当該室照明が別作業の安全処置により通電されていなかった（点灯しなかった）ため、入口扉を開放し、外光を取り入れたうえで、ヘッドライトまたはハンディライトを使用して当該作業を行っていたが、写真撮影にあたっては光が反射してしまうことからヘッドライトを消灯し実施していた。  
救急車を要請し同日午後3時55分、病院へ搬送し治療行為を受け、入院、全治3ヶ月と診断された。

原因	対策
①	開口部に常設の落下防止対策（チェーン）がなかった	<ul style="list-style-type: none"> <li>● 当該開口部に常設の落下防止措置を設置する</li> <li>● 全てのエリアに対して開口部付近に落下防止の安全設備が設置されていない場所をまれなく抽出し、速やかに対策を実施する</li> <li>● 現場の危険要因を抽出し、改善する</li> </ul>
②	開口部に対する養生（区画，蓋等）がなされていなかった	
③	安全管理がなされていない場所（暗所，高所）で作業を行った	
④	単独行動の予定外作業を行った	<ul style="list-style-type: none"> <li>● 元請企業工事担当者、品質管理担当者等が行う写真撮影等の間接作業も作業の位置づけとする旨、ルールの明確化を図る</li> </ul>
⑤	安全帯を携行・使用していなかった	<ul style="list-style-type: none"> <li>● 不特定のエリアをまたいで活動する当社工事監理員および協力企業の関係者は、作業環境や状況が変化することに備え、現場では常に安全帯を携行する</li> </ul>

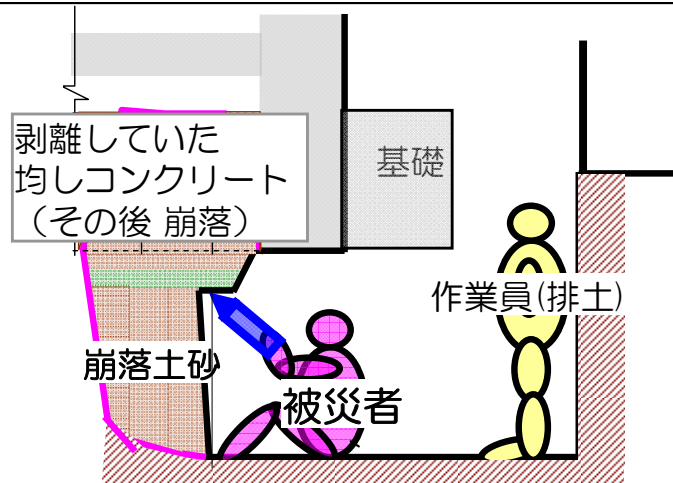
H26.3.28 崩落した土砂の下敷きになり死亡

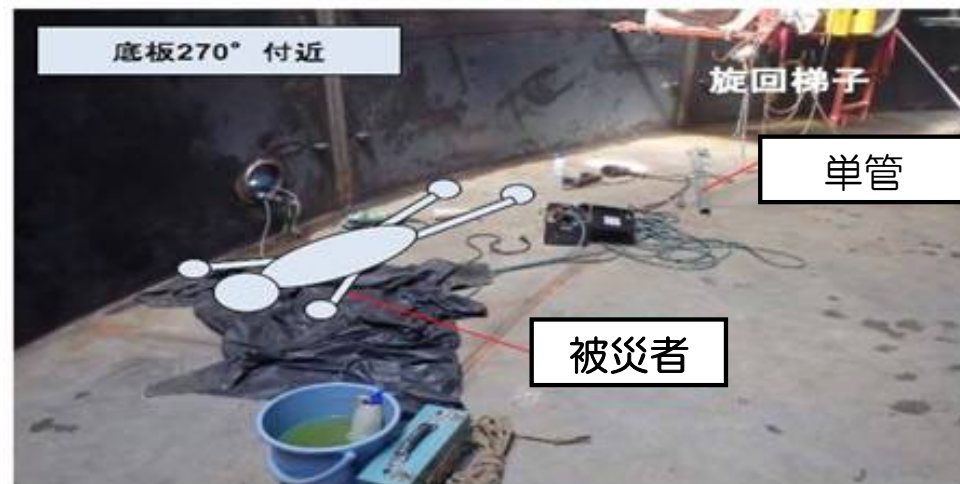
H26.9.20 単管パイプが落下し負傷

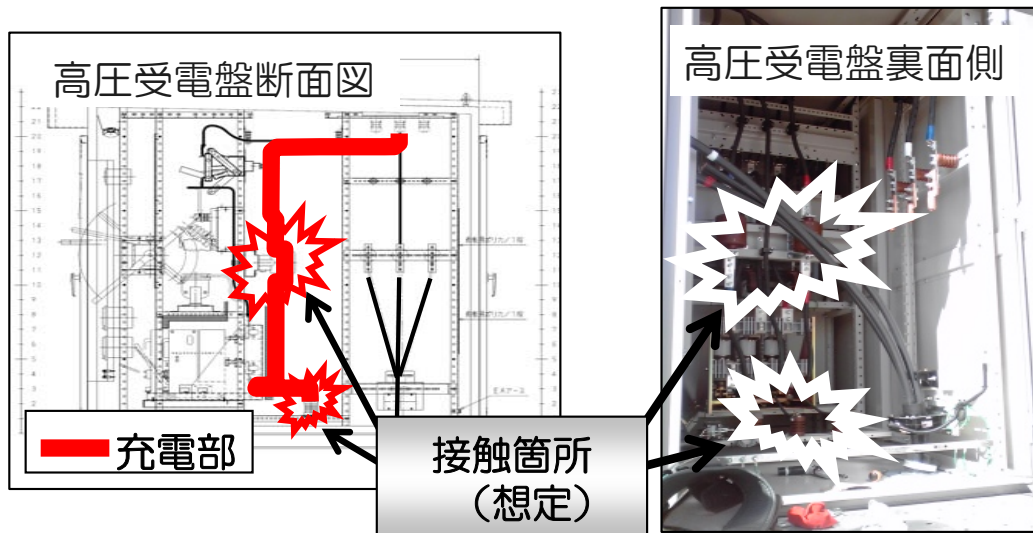
H26.9.30 新事務棟電源 (6.9kV) の感電負傷

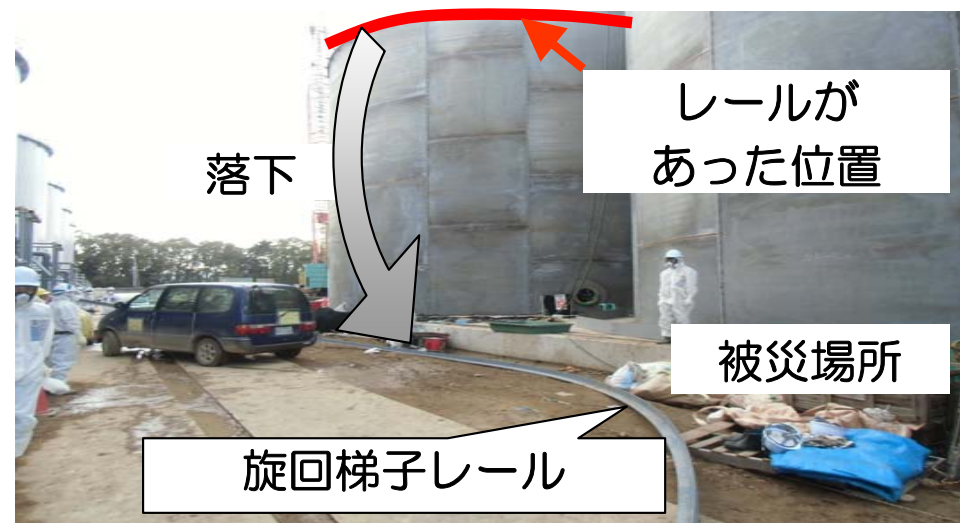
H26.11.7 旋回梯子レールが落下し負傷
