特定原子力施設監視・評価検討会  
(第34回)  
資料4

## 排水路の排水濃度低減対策状況について

2015年 4月 22日

東京電力株式会社

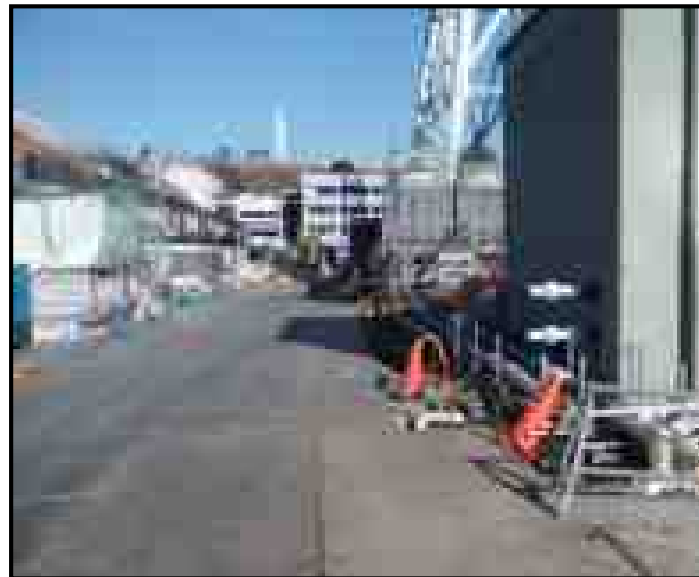
集水エリア図

**12号(10)東** ( Cs137 濃度ろ過前：810Bq/L、ろ過後：37Bq/L 粒子状主体)

【雨水集水エリア】 (イオン状の放射性物質が存在する可能性があるエリア)

- ・ 既存道路部 (集水範囲不明)

【流入する可能性がある粒子状の物質】

- ・ 既存道路：泥、津波堆積物、碎石粉、コンクリートガレキ
- ・ その他：ヒューム管に堆積した泥

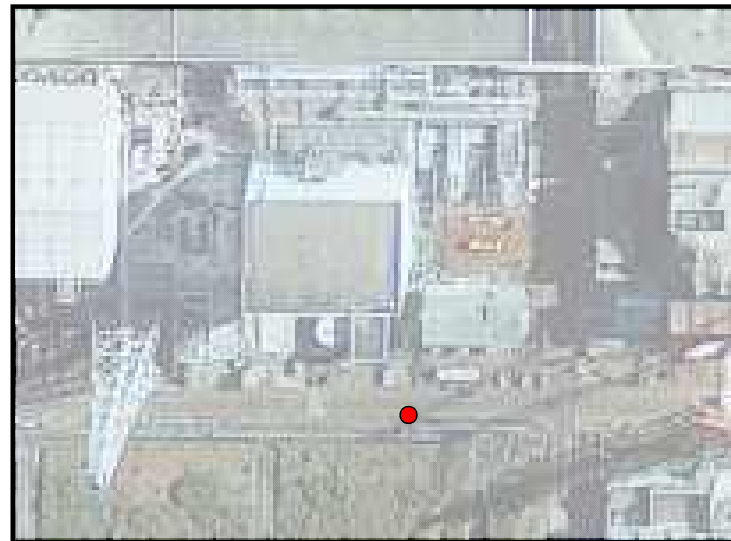
集水エリア図

**12号(4)東** (Cs137 濃度ろ過前：120Bq/L、ろ過後：95Bq/L イオン状主体)

【雨水集水エリア】 (イオン状の放射性物質が存在する可能性があるエリア)

- ・ 既存道路部 (集水範囲不明)

【流入する可能性がある粒子状の物質】

- ・ 既存道路：泥、津波堆積物、砕石粉、コンクリートガレキ
- ・ その他：ヒューム管に堆積した泥

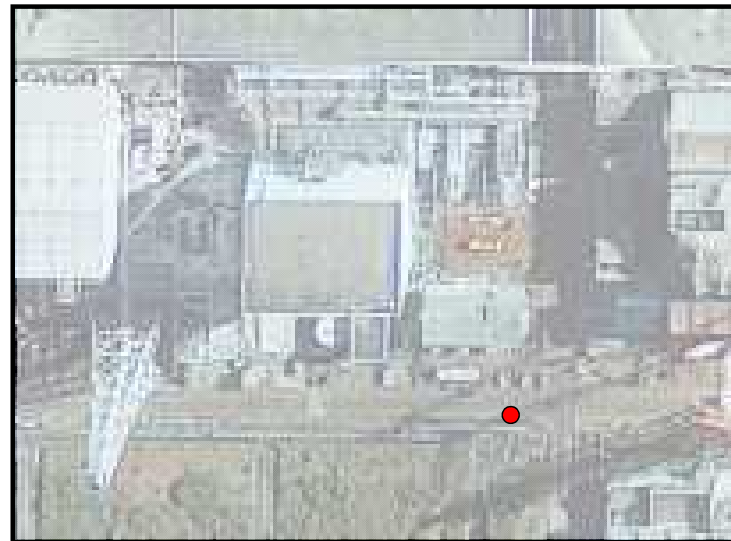
集水エリア図

**12号(1)東** (Cs137 濃度ろ過前：150Bq/L、ろ過後：150Bq/L イオン状主体)

【雨水集水エリア】 (イオン状の放射性物質が存在する可能性があるエリア)

- ・ 既存道路部 (集水範囲不明)

【流入する可能性がある粒子状の物質】

- ・ 既存道路：泥、津波堆積物、砕石粉、コンクリートガレキ
- ・ その他：ヒューム管に堆積した泥

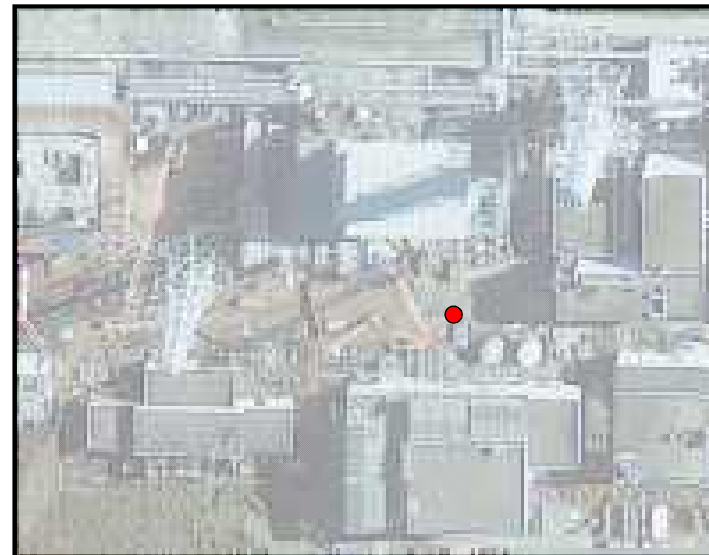
集水エリア図

**34号(15)東** (Cs137 濃度ろ過前：18Bq/L、ろ過後：11Bq/L イオン状・粒子状混在)

【雨水集水エリア】 (イオン状の放射性物質が存在する可能性があるエリア)

- ・ 既存道路部 (集水範囲不明)

【流入する可能性がある粒子状の物質】

- ・ 既存道路：泥、津波堆積物、碎石粉、コンクリートガレキ
- ・ その他：ヒューム管に堆積した泥

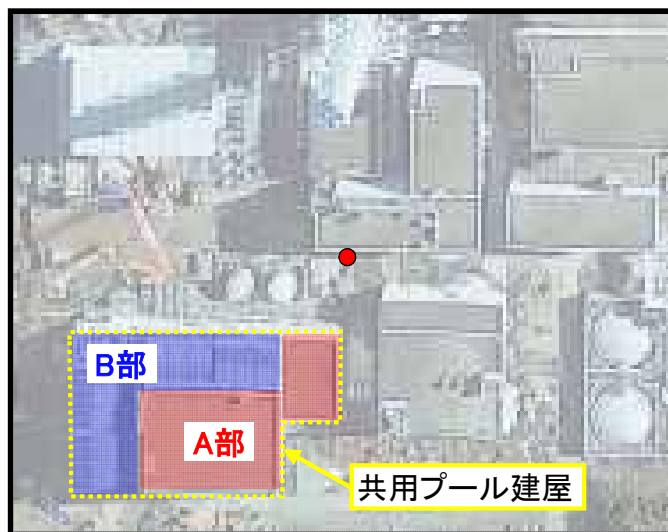
集水エリア図

**34号(30)西** ( Cs137 濃度ろ過前：280Bq/L、ろ過後：270Bq/L イオン状主体)

【雨水集水エリア】 (イオン状の放射性物質が存在する可能性があるエリア)

- ・ 既存道路部 (集水範囲不明), 共用プール建屋

【流入する可能性がある粒子状の物質】

- ・ 既存道路：泥, 津波堆積物, 砕石粉, コンクリートガレキ
- ・ 建屋屋根：ルーフトレンまわり等に堆積した泥, コンクリートガレキ
- ・ その他 : 雨水桝・ヒューム管に堆積した泥

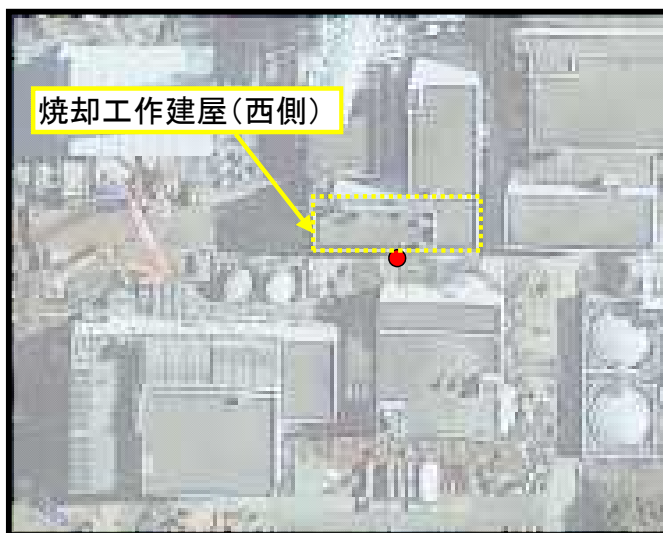
集水エリア図

**34号(16)東** (Cs137 濃度ろ過前：84Bq/L、ろ過後：81Bq/L イオン状主体)

【雨水集水エリア】 (イオン状の放射性物質が存在する可能性があるエリア)

- ・ 既存道路部 (集水範囲不明), 焼却工作建屋 (西側)

【流入する可能性がある粒子状の物質】

- ・ 既存道路：泥, 津波堆積物, 碎石粉, コンクリートガレキ
- ・ 建屋屋根：ルーフトレンまわり等に堆積した泥, コンクリートガレキ
- ・ その他 : 雨水桝・ヒューム管に堆積した泥

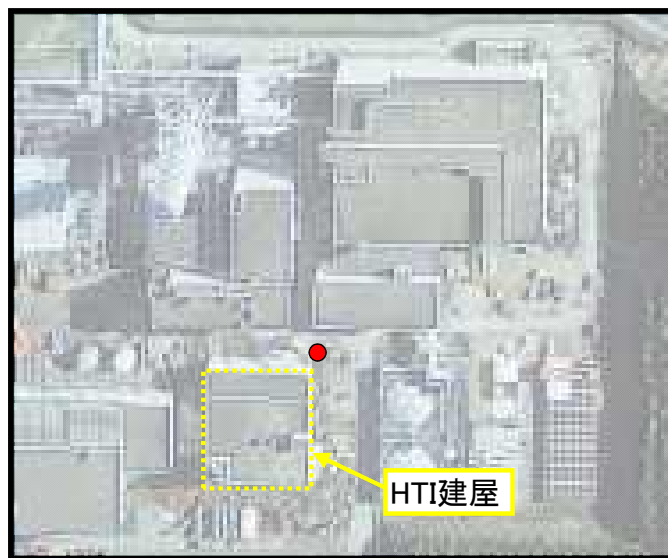
集水エリア図

**34号(28)西** (Cs137 濃度ろ過前：75Bq/L、ろ過後：47Bq/L イオン状・粒子状混在)

【雨水集水エリア】 (イオン状の放射性物質が存在する可能性があるエリア)

- ・ 既存道路部 (集水範囲不明), HTI建屋

【流入する可能性がある粒子状の物質】

- ・ 既存道路：泥, 津波堆積物, 碎石粉, コンクリートガレキ
- ・ 建屋屋根：ルーフトレンまわり等に堆積した泥, コンクリートガレキ
- ・ その他 : 雨水桝・ヒューム管に堆積した泥

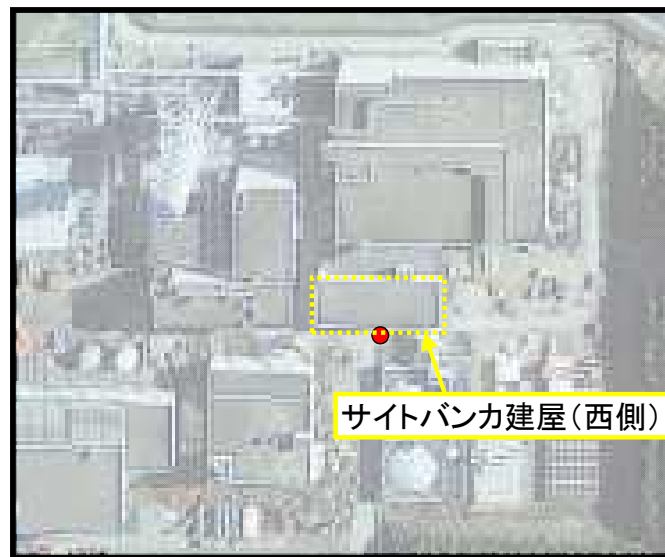
集水エリア図

**34号(19)東** (Cs137 濃度ろ過前：330Bq/L、ろ過後：300Bq/L イオン状主体)

【雨水集水エリア】 (イオン状の放射性物質が存在する可能性があるエリア)

- ・ 既存道路部 (集水範囲不明), サイトバンクカ建屋 (西側)

【流入する可能性がある粒子状の物質】

- ・ 既存道路：泥, 津波堆積物, 砕石粉, コンクリートガレキ
- ・ 建屋屋根：ルーフトレンまわり等に堆積した泥, コンクリートガレキ
- ・ その他 : 雨水桝・ヒューム管に堆積した泥

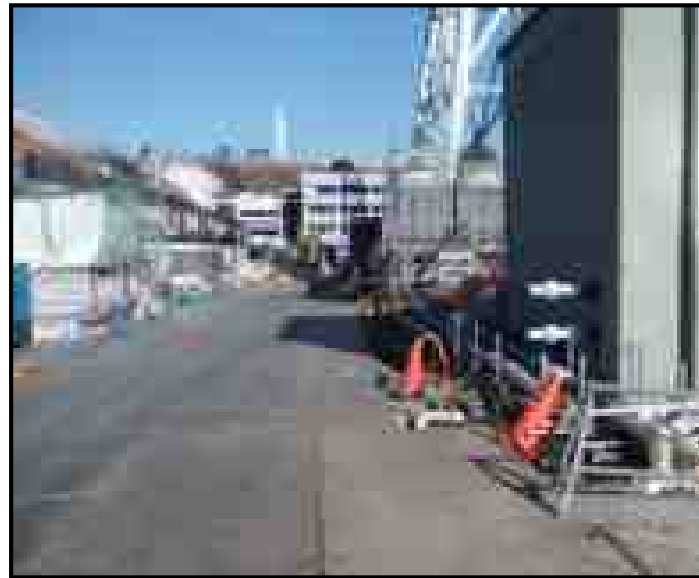
集水エリア図

12号(8)東 (Cs137 濃度ろ過前：2,200Bq/L、ろ過後：200Bq/L 粒子状主体)

【雨水集水エリア】 (イオン状の放射性物質が存在する可能性があるエリア)

- ・ 既存道路部 (集水範囲不明)

【流入する可能性がある粒子状の物質】

- ・ 既存道路：泥、津波堆積物、碎石粉、コンクリートガレキ
- ・ その他：ヒューム管に堆積した泥

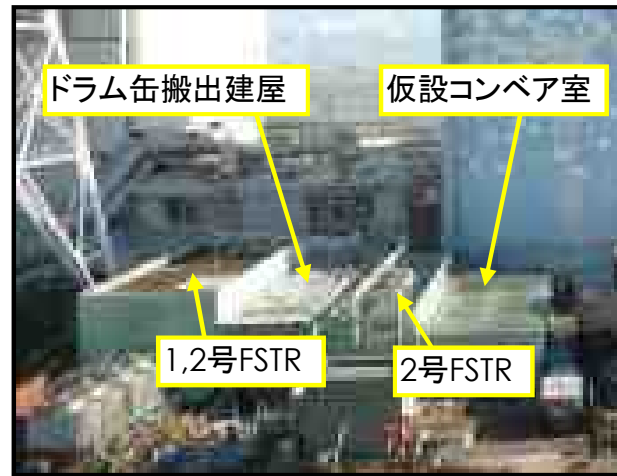
集水エリア図

12号(7)東 (Cs137濃度 ろ過前：1,900Bq/L、ろ過後：370Bq/L 粒子状主体)

【雨水集水エリア】 (イオン状の放射性物質が存在する可能性があるエリア)

- ・ 既存道路部 (集水範囲不明), 1,2号FSTR建屋他

【流入する可能性がある粒子状の物質】

- ・ 既存道路：泥, 津波堆積物, 砕石粉, コンクリートガレキ
- ・ 建屋屋根：ルーフドレンまわり等に堆積した泥, コンクリートガレキ
- ・ その他：雨水桝・ヒューム管に堆積した泥

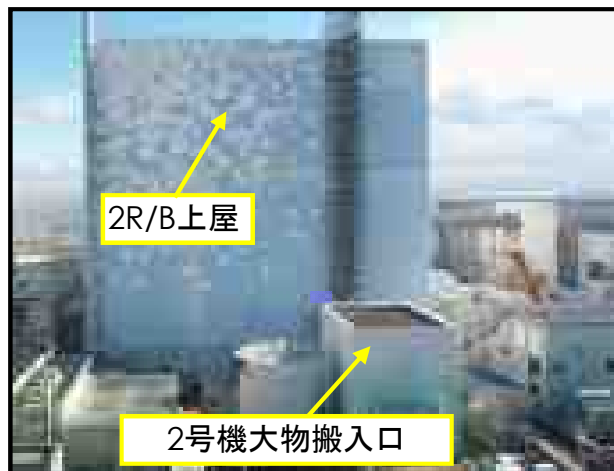
集水エリア図

12号(5)東 (Cs137濃度 ろ過前：4,000Bq/L、ろ過後：1,900Bq/L イオン状・粒子状混在) ※

【雨水集水エリア】 (イオン状の放射性物質が存在する可能性があるエリア)

- ・ 既存道路部 (集水範囲不明), 2R/B上屋, 2号機大物搬入口

※ 2号機大物搬入口屋上からの  
汚染流出対策実施前

Cs137濃度 ろ過前：23,000Bq/L、ろ過後：2,600Bq/L  
粒子状主体

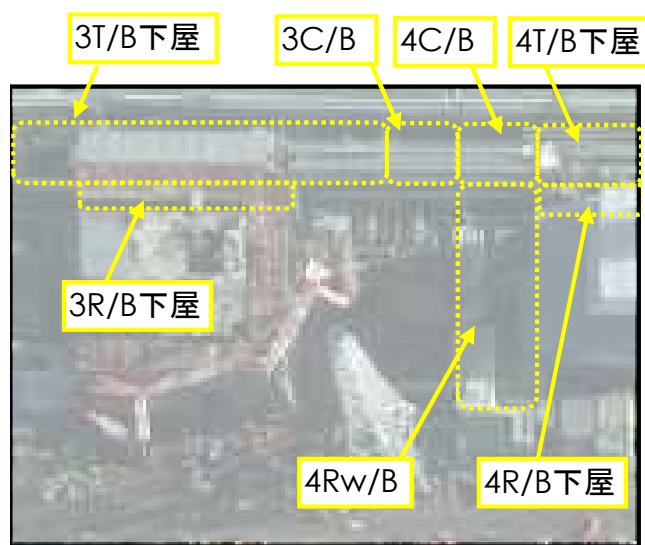
集水エリア図

34号(6)東 (Cs137濃度 ろ過前：6,400Bq/L、ろ過後：5,800Bq/L イオン状主体)

【雨水集水エリア】 (イオン状の放射性物質が存在する可能性があるエリア)

- 既存道路部 (集水範囲不明), 3R/B下屋, 3T/B下屋, 3C/B, 4C/B, 4Rw/B, 4R/B下屋 (一部)  
4T/B下屋 (一部)

【流入する可能性がある粒子状の物質】

- 既存道路：泥, 津波堆積物, 砕石粉, コンクリートガレキ
- 建屋屋根：ルーフトレンまわり等に堆積した泥, コンクリートガレキ
- その他：雨水桝・ヒューム管に堆積した泥

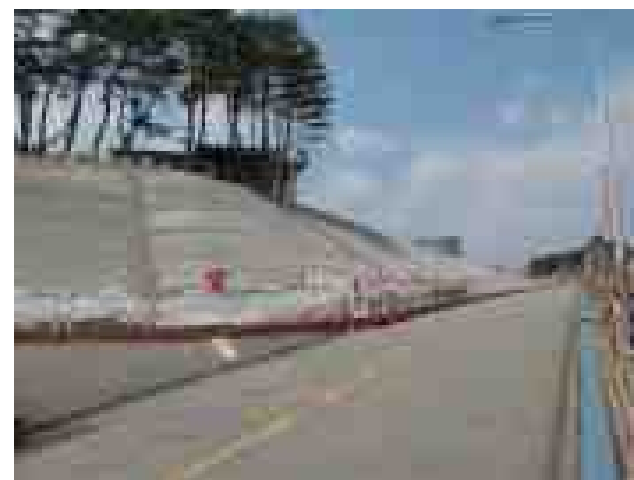
現場状況写真（写真①）

【イオン状の放射性物質が存在する可能性があるエリア】

- ・旧事務本館・情報等の屋上、北側、西側の法面の側溝

【流入する可能性がある粒子状の物質】

- ・既存道路：泥、津波堆積物、コンクリートガレキ
- ・法面：表土除去未完了箇所のガレキ、土、草、木
- ・その他：雨水桝・ヒューム管に堆積した泥
