福島第一原子力発電所 1号機 バルーンずれ状況及び今後のスケジュールについて

平成 27年 6月23日

東京電力株式会社
福島第一廃炉推進カンパニー
福島第一原子力発電所

バルーンずれ事象の概要

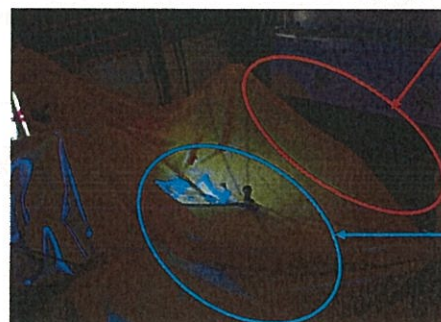
現在のずれている状況
(2015年5月21日撮影)

原子炉建屋3階機器ハッチ開口部に設置（2014年6月）したバルーンについて、作業員が当該建屋1階開口部下部より見上げたところ、南側に開口があるように見えるとの連絡を受け（2015年5月21日）、当社監理員が監視用に設置したカメラで確認したところ、バルーンが所定の位置に設置されていないことを確認した。

その後、ただちに現場に出向き確認したところ、南側の一部がずれていることを確認した。

バルーンのずれ

飛散防止剤の溜まり状況

- ✓ バルーンの有無にかかわらず十分低い放出量であることから、設置後のズレ等のリスクをも考慮しバルーンの復旧は行わないものの、大物搬入口横扉からの風の流入を抑制するための対策を講じることで放出抑制を図る
- ✓ バルーンによる放出抑制効果を見込まず、最新の放射性物質濃度など放出量評価条件を見直した上で実施計画の変更認可申請を行う

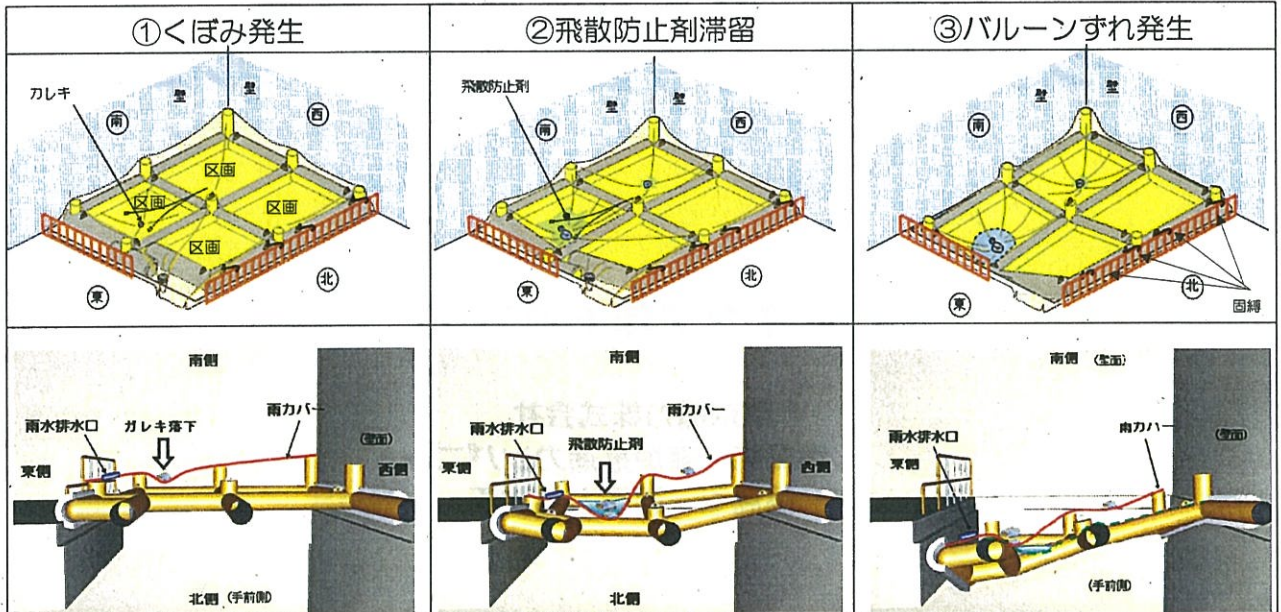
■ 推定原因

- ①バルーンを覆っていた雨カバー上にガレキが落下し、雨カバーにくぼみが発生。
- ②雨カバー上に飛散防止剤が流れ落ち、くぼみ部に溜まる。
- ③飛散防止剤等の重みによりバルーンの南東側からずれが発生。北側は固縛されていたことから南側にずれが生じた。なお、飛散防止剤及びガレキの推定合計重量は約70kgで設計荷重30kg(1区画)を超えていた。
