東京電力(株)福島第二原子力発電所事故に関する
第1回(平成24年度)現地調査結果について

平成24年 8月 9日

福島県原子力安全対策課

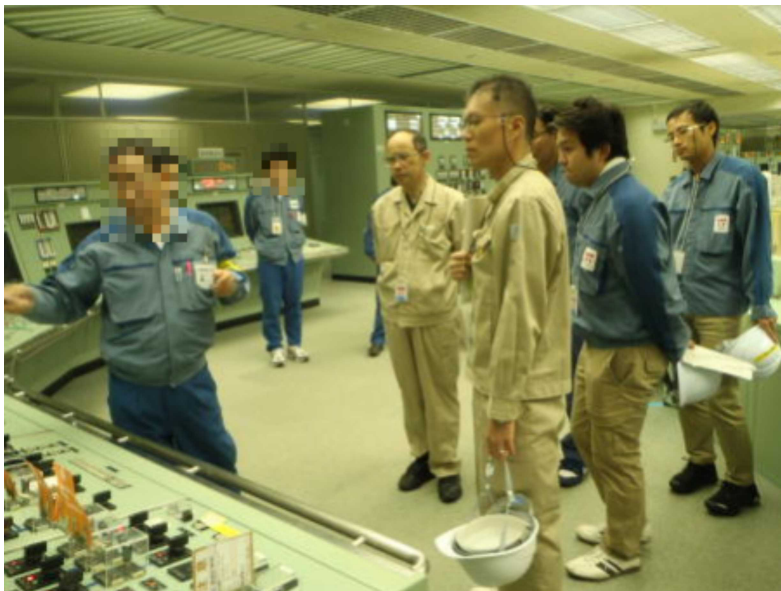
- ・ 冷温停止の維持に関する監視パラメータ等の確認
（4号機中央操作室）

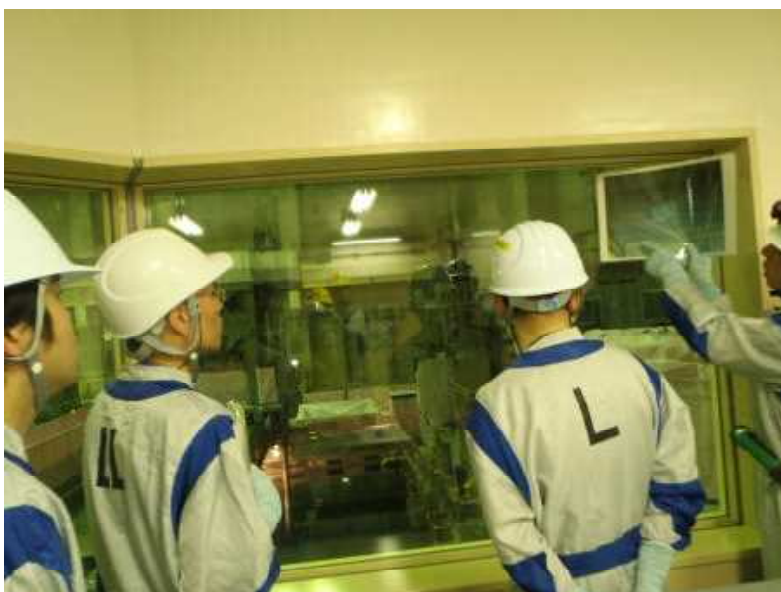
- ・ 原子炉開放／燃料移動が計画されている4号機オペフロの状況の確認
（4号機原子炉建屋6階）

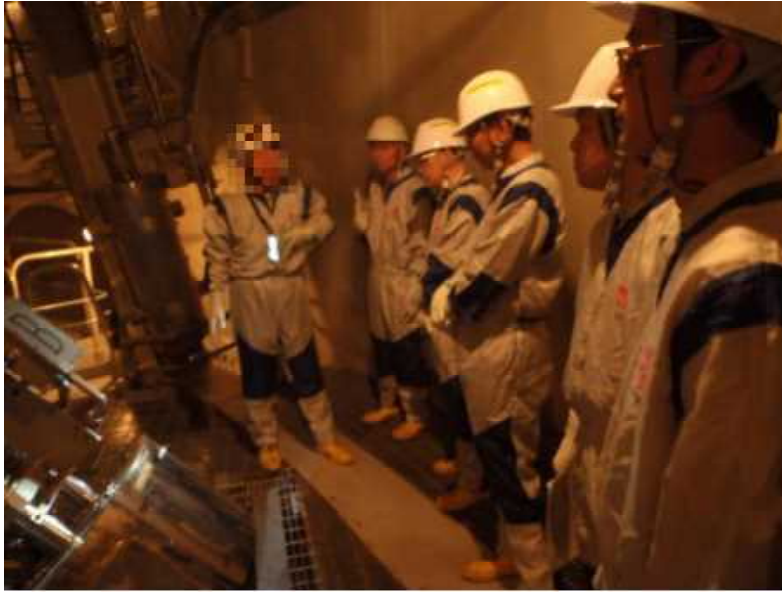
- ・ 7月末現在の復旧進捗状況は、1号機44%、2号機46%、3号機69%であり、全号機の完了目標とする平成25年3月までの工程は概ね計画どおりに進捗していることを確認した。
- ・ 原子炉格納容器内における安全上重要な設備の目視点検は、平成24年5月までに全号機で終了し、東京電力は問題となる損傷は確認されていないとしている。現場確認として、3号機原子炉格納容器内において、主蒸気隔離弁、再循環ポンプ、原子炉圧力容器底部ペDESTAL等を確認したが、目視の限りでは特に異常は見られなかった。
- ・ 復旧活動における品質管理として、①社内マニュアルに基づく設計管理や調達管理等を検証する信頼性向上検討委員会（約2回/月）、②是正措置や水平展開等を管理する不適合管理委員会（毎日開催）を継続的に実施していることを確認した。

- ・主蒸気隔離弁の目視による
損傷の有無の確認
(3号機格納容器内部)

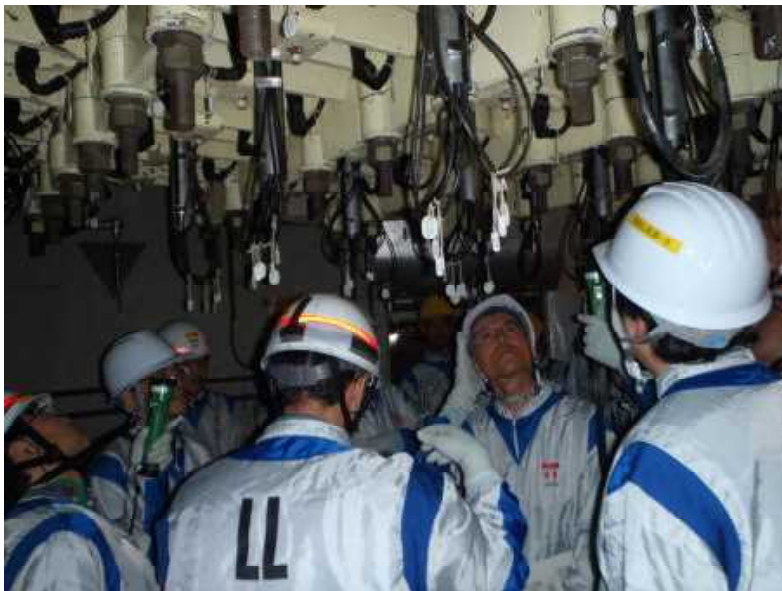
- ・原子炉圧力容器底部ペデス
タル内の目視による損傷の
有無の確認
(3号機格納容器内部)

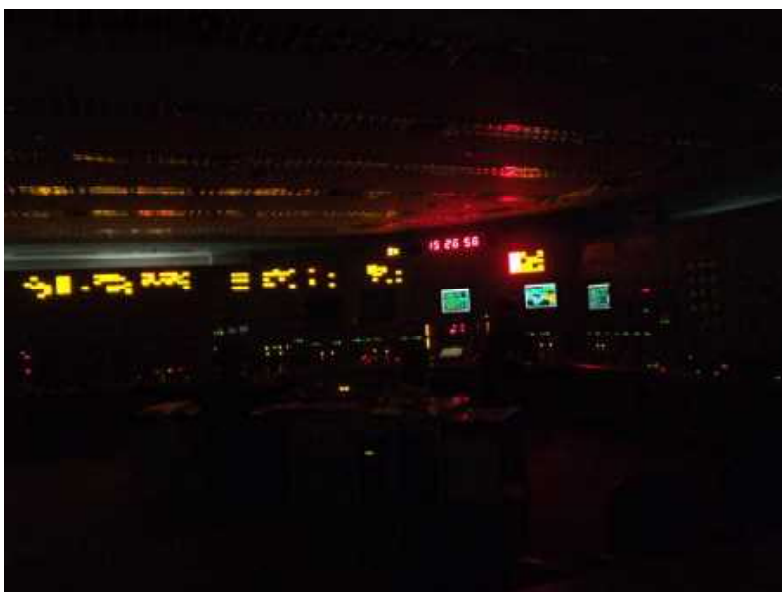
- ・全電源喪失を模擬した訓練
の実施状況の確認
(サイトシミュレータ室)
