東京電力㈱福島第二原子力発電所事故に関する
第2回（平成24年度）現地調査結果について

平成24年10月17日
福島県原子力安全対策課

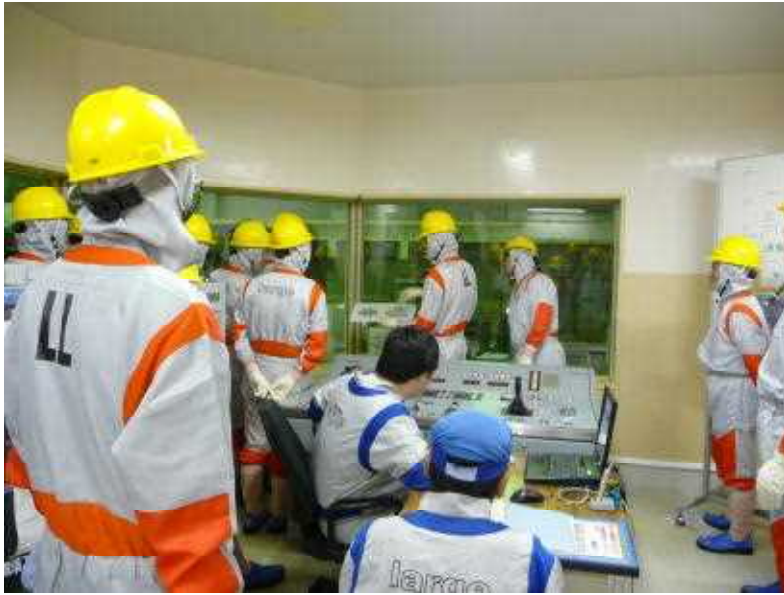
- ・燃料交換機操作室から燃料移動作業の手順等を確認
(4号機原子炉建屋6階)

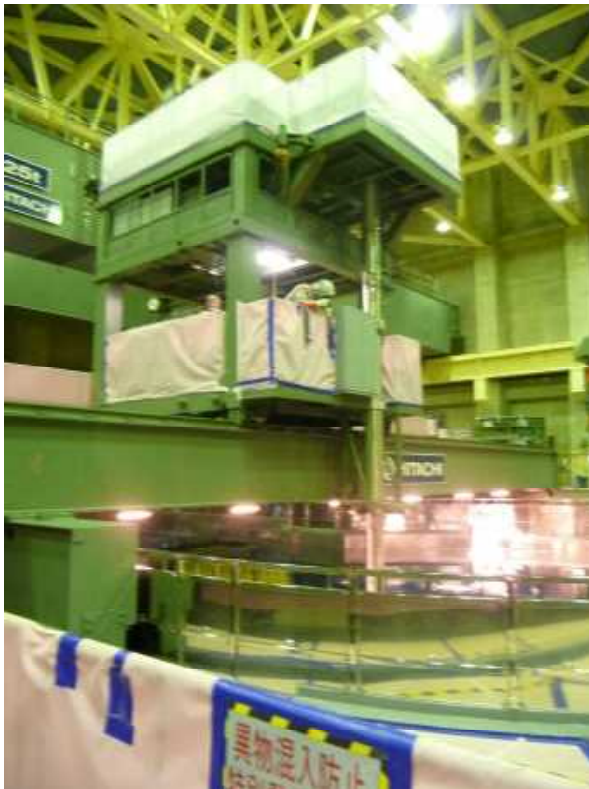
- ・オペフロから燃料交換機等による4号機燃料移動作業を確認
(4号機原子炉建屋6階)

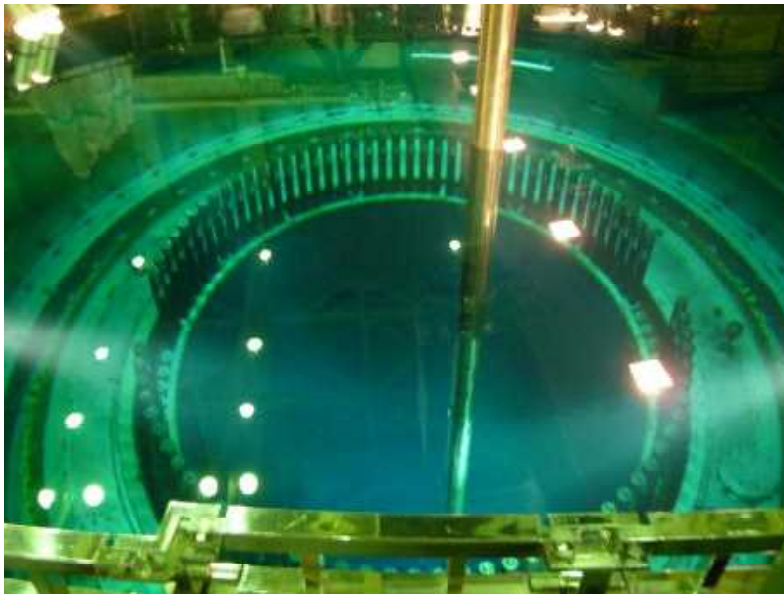
- ・ 4号機燃料移動作業
燃料交換機から伸びるアーム（ホイスト）による原子炉内の燃料等の移動を確認。
（4号機原子炉建屋6階）

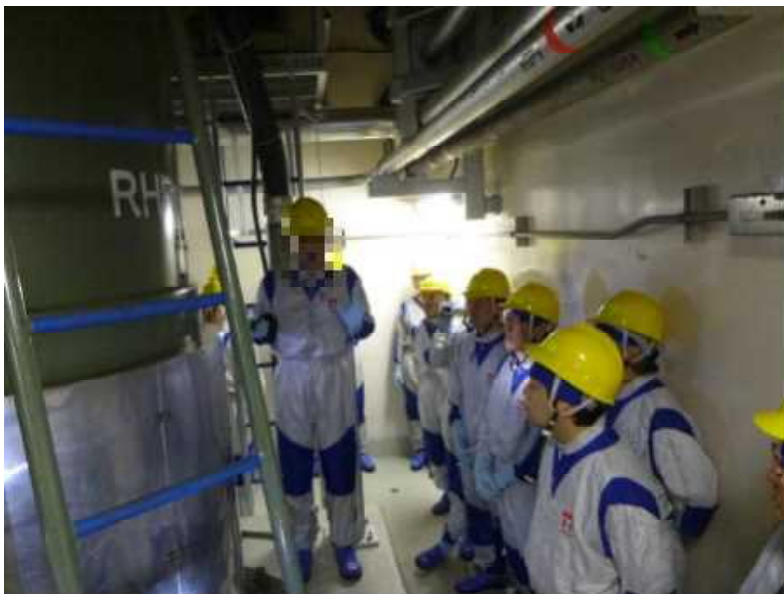
- ・ 残留熱除去系ポンプ（A系）の待機状態を確認
（3号機原子炉建屋地下2階）

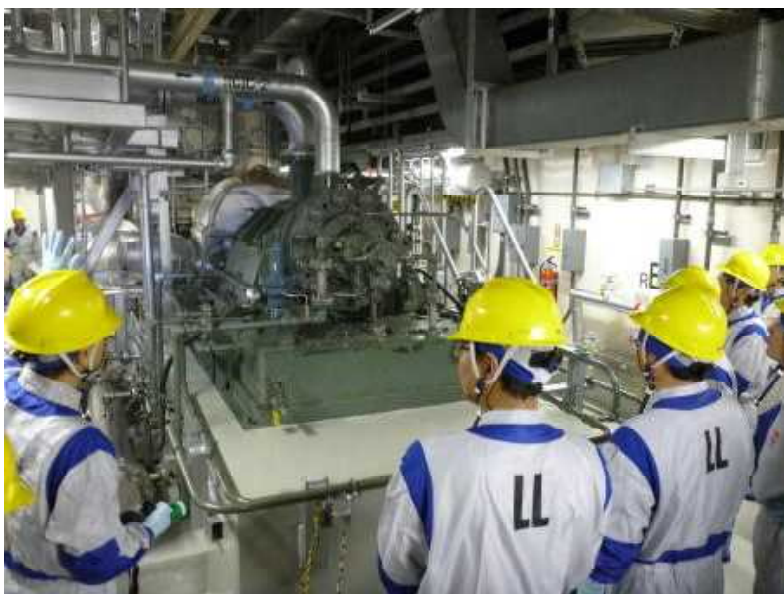
- ・ 原子炉隔離時冷却系ポンプと駆動タービンの待機状態を確認
（3号機原子炉建屋地下2階）

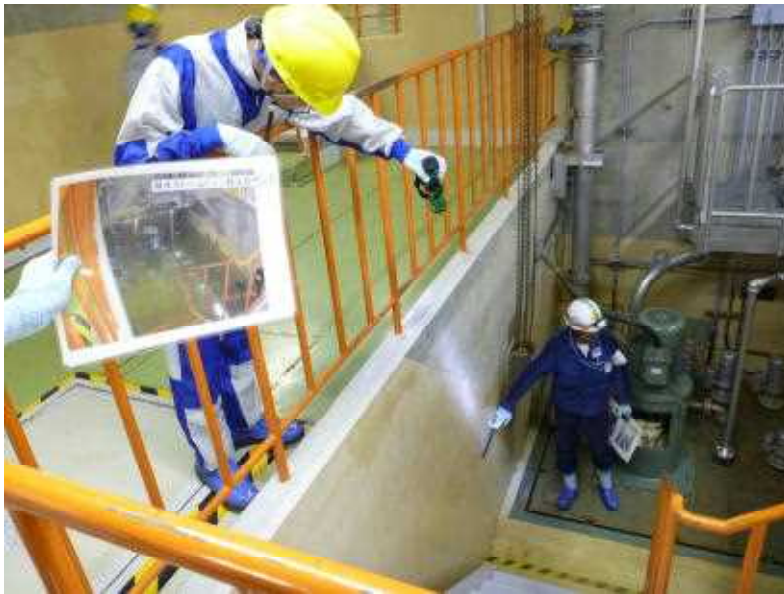
- ・ 地下 2 階フロアから更に半地下部分での津波による浸水位置。(約 110cm)
(3号機タービン建屋地下2階)

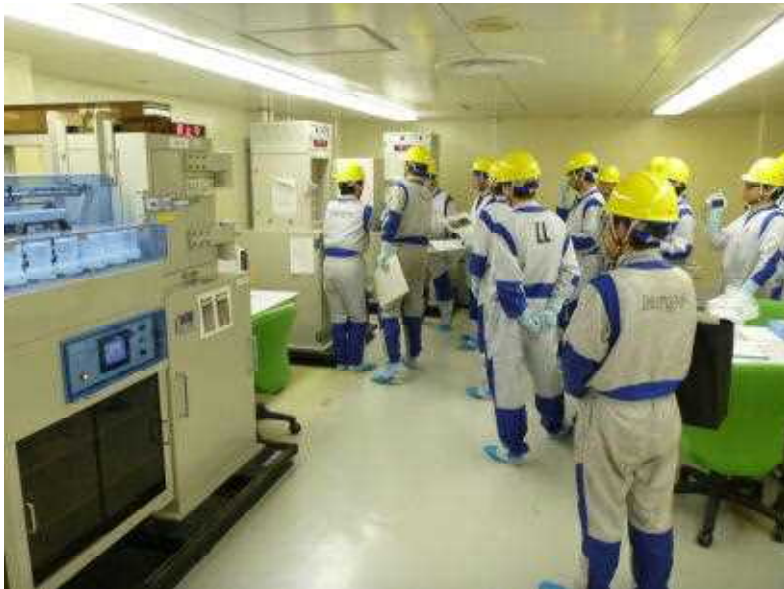
- ・ ゲルマニウム半導体検出器、手前はサンプルチェンジャー付きの連続測定タイプ
(3・4号機放射化学分析室)

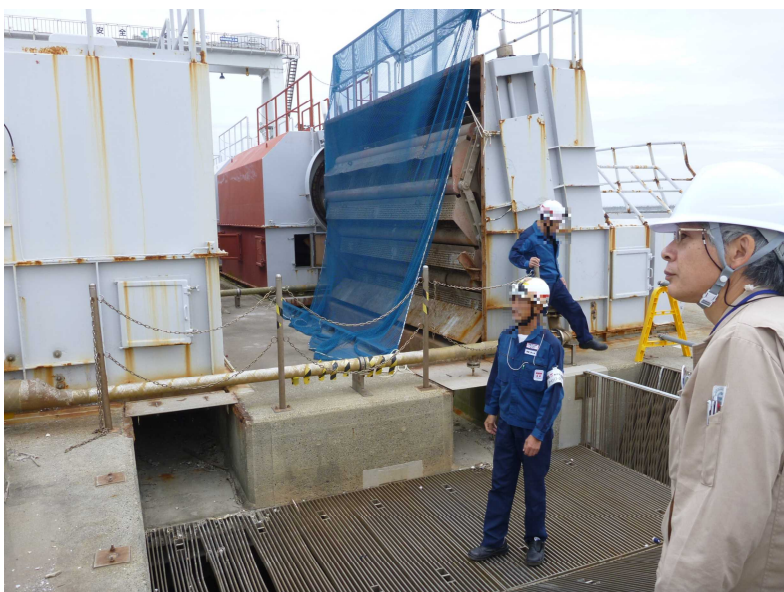
- ・冷温停止に必要な残留熱除去系等の冷却水として、現在でも1時間約4,000m³の海水を取水している。取水口に漂着した海生物やゴミ類を取り除くトラベリングスクリーンは、津波で電源が破損しており、現在は週に1回程度、空気圧駆動で動作させている。
- ・震災以前には取水および排水温度を常時測定、監視していたが、現在は全器停止中であり、取水温度は取水ポンプ付近で定期的な測定のみである。

- ・ トラベリングスクリーンによる冷却水取水時の漂流ゴミの除去方法を確認
(3号機取水口)

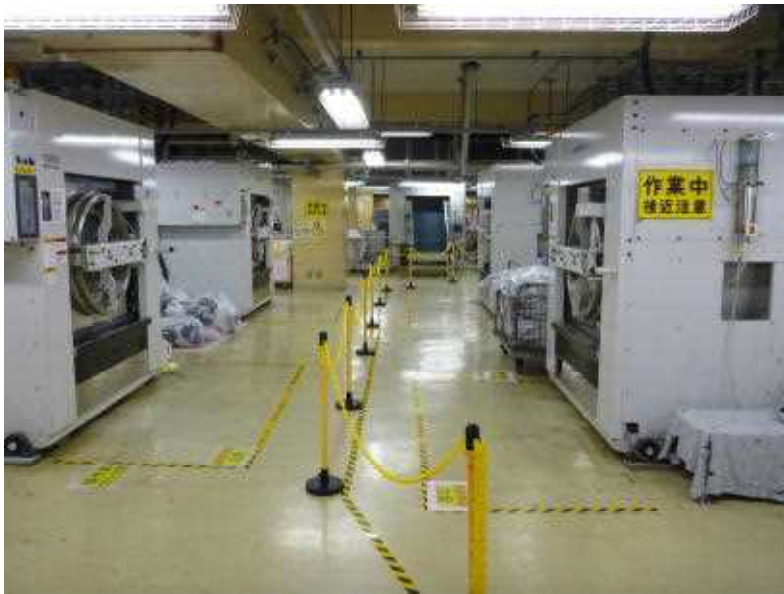
- ・ランドリー処理施設の
右側（福島第二洗濯エリア）
と左側（福島第一）の使い分けによる汚染防止を確認
（廃棄物処理建屋5階）

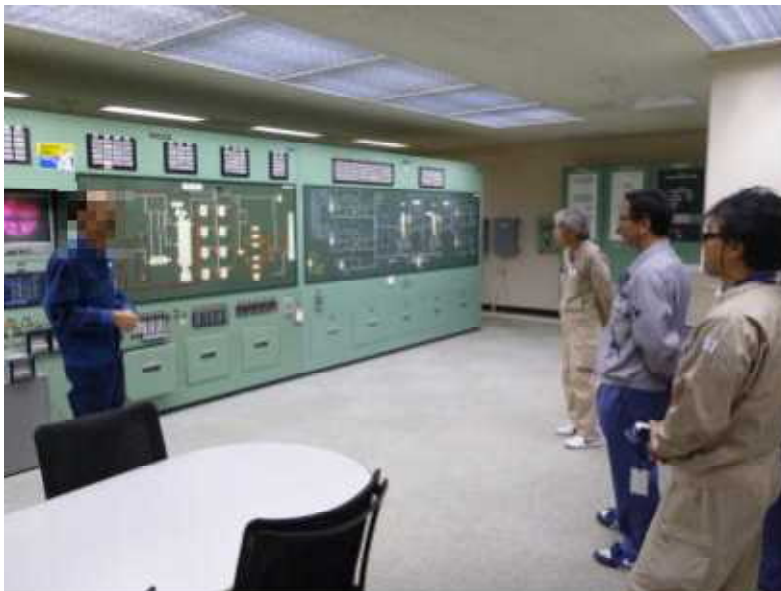
- ・雑固体廃棄物焼却設備の制御盤で、放射性物質やダイオキシン類の除去設備を確認
（廃棄物処理建屋）

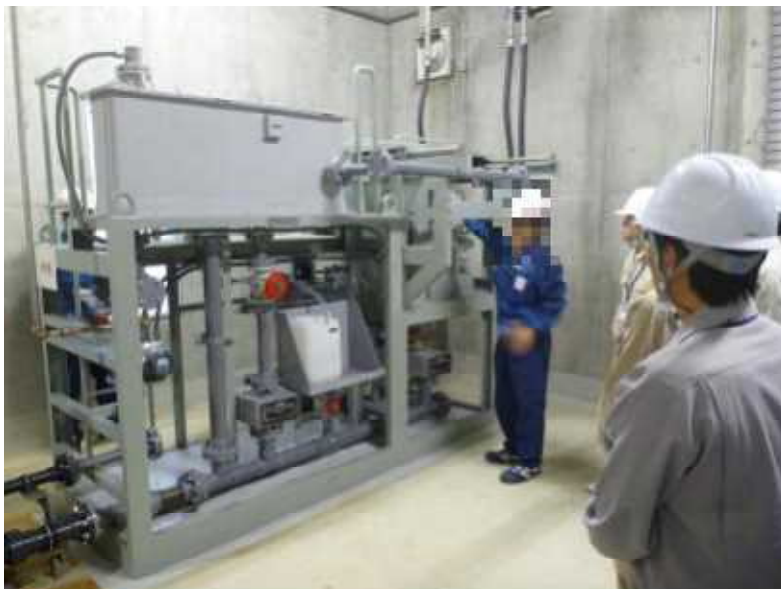
- ・放水口からくみ上げた排水をNaI(Tl)シンチレーション検出器で測定。
異常検出時は自動でポリタンクに検体を保存できる
（3・4号機放水口モニタ建屋）

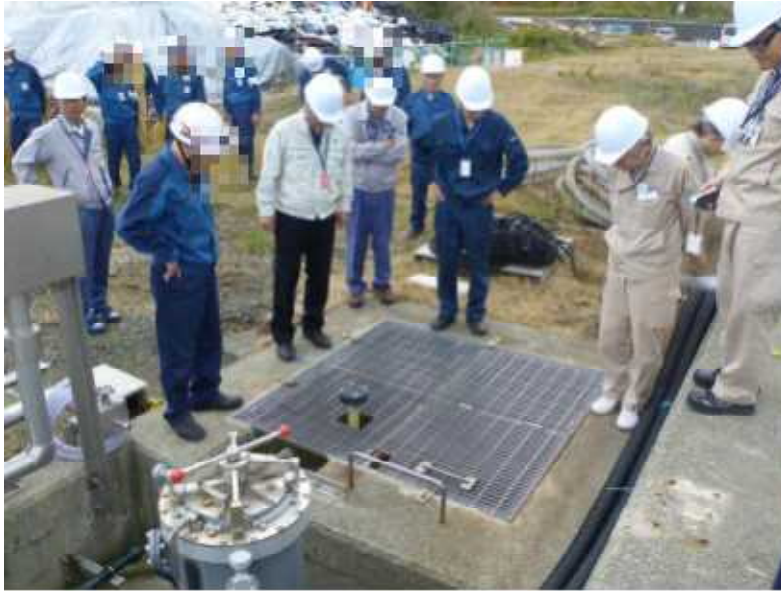
- ・津波により壊れた北放水口の放射線モニタは、震災前と同じ監視体制への復旧が完了した。3・4号機の各放水口からポンプでくみ上げた放流水を、各号機用のNaI(Tl)シンチレーション検出装置によるガンマ線の連続測定により常時監視している。レベルが上昇した時には、くみ上げた水が自動で容器に保存され、別途核種分析を行い原因を調べる。
- ・測定されたデータは震災以前はリアルタイムで転送されホームページ等に公開されていたが、津波によるデータ転送ケーブルの流失などにより1日1回の更新に留まっていたが、10月18日（木）から、発電所敷地境界に設置しているモニタリングポスト、排気筒放射線モニタとともに、再びリアルタイムでのホームページ公開が可能となった。

- ・放水口モニタの連続汲み上げポンプの復旧を確認
（3・4号機放水口）

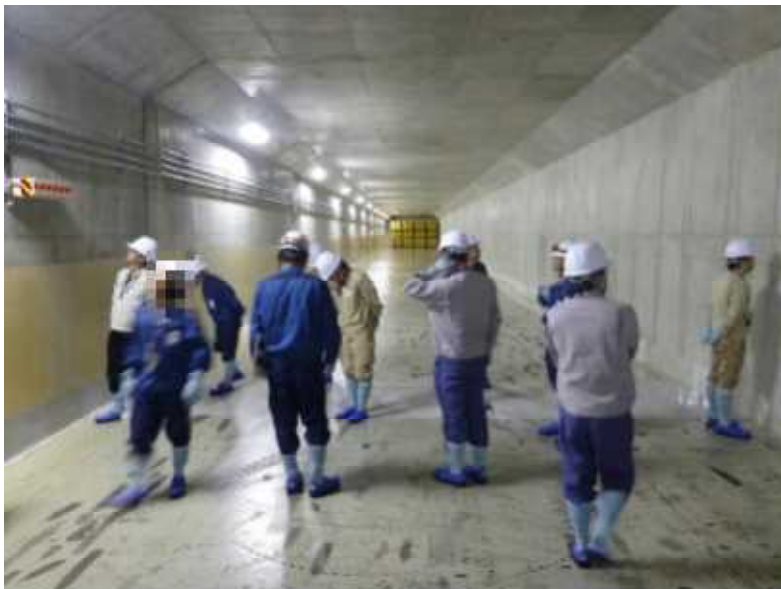
- ・ドラム缶やコンテナに詰めた低レベル放射性固体廃棄物を貯蔵する施設であり、ドラム缶の保管容量32,000体に対し、現在約17,600体（全体の55%）が保管されている。コンテナは地震により崩れたため、現在屋外に搬出してピラミッド状に積み上げている。
- ・積み上げた最上段のドラム缶同士を固縛することによる倒壊防止策を施していたために大きな崩れはなく、ドラム缶から内容物が漏れ出すトラブルもなかったが、ドラム缶を載せる金属製パレット87個の座屈変形、地下階床面に入ったひびから台風時に地下水の浸水が発生している。パレットの交換、床面ひびの浸透性止水材による補修など、それぞれの対策は実施済みであることを確認した。
- ・なお、福島第一の事故による影響で貯蔵庫の室内に放射性物質が入り込んで汚染されたことから、ドラム缶を1体ずつ移動しながら除染を行い、線量低減を図っている。

- ・震災時に生じたひびが原因で昨年の台風時に浸水が発生。補修済の状況を確認
この1レーンで、ドラム缶4000体を収容
（个体廃棄物貯蔵庫地下階）

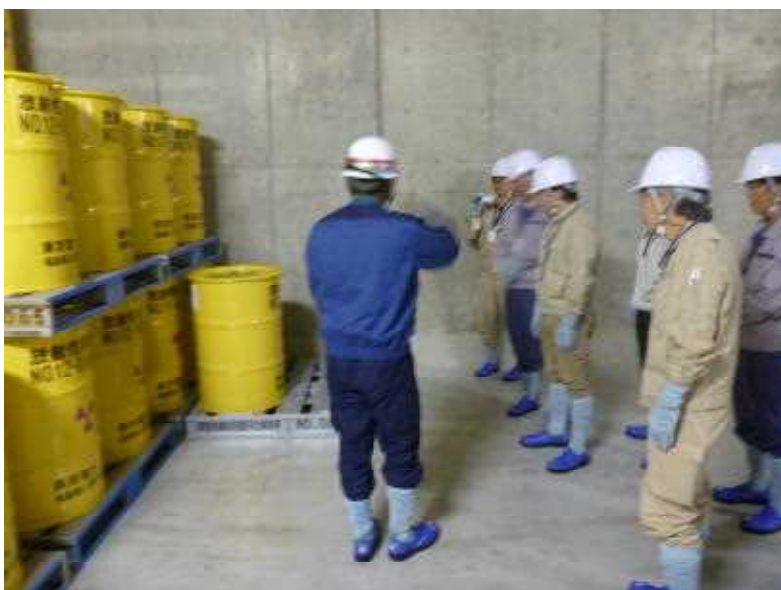
- ・地震により座屈変形したパレットの交換状況を確認。
ドラム缶4体を載せたパレットを三段に積み重ねる。
最上段は揺れ対策としてドラム缶4体を固縛する。
（个体廃棄物貯蔵庫）
