## タンクエリア内堰からの雨水の外堰内への漏えいについて

タンクエリアのパトロールにて、以下の通り、内堰からの雨水の漏えいを確認した。

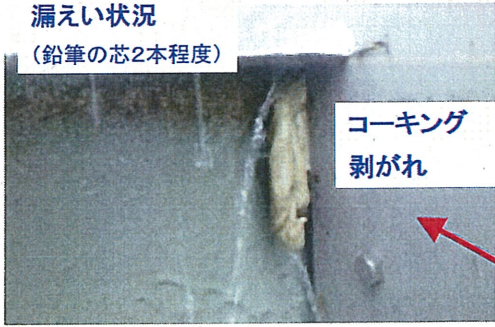
# ① H5エリア

漏えい状況  
(鉛筆の芯2本程度)

- 
- 漏えい箇所については、止水材にて止水済み
  - 配管貫通部全数点検済み
  - 止水対策（実施中）
    - ・堰継ぎ目部：止水塗装等の実施
    - ・配管貫通部：追加の止水を実施
  - 引き続き巡視（4回／日）を実施

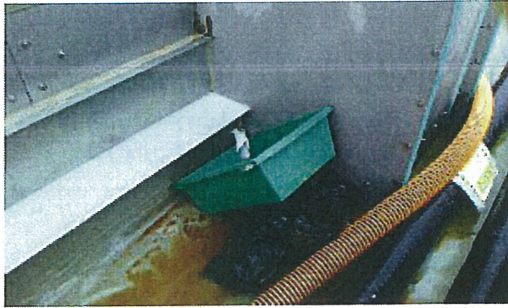
応急処置後

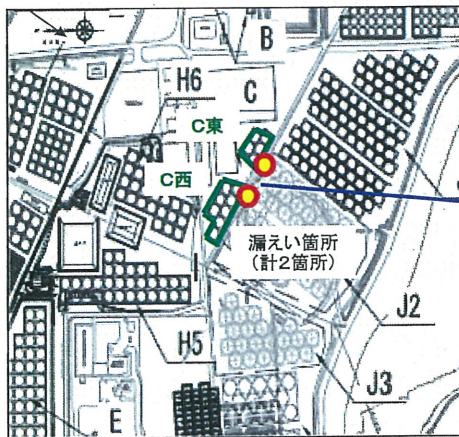
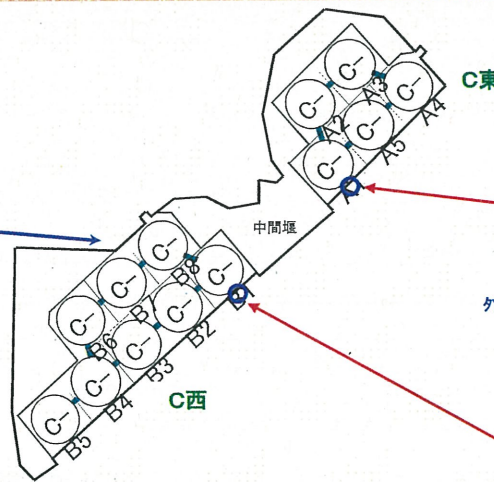
# ② Cエリア

配管貫通部下部より漏えい  
(鉛筆1本分程度)

＜止水措置＞  
配管貫通部を堰内側から  
目地材で止水措置実施

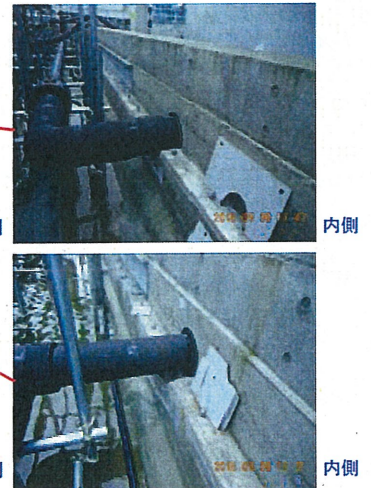
止水措置実施状況

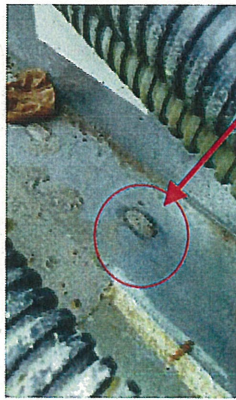
＜漏えい状況＞  
堰嵩上げ時の接合部の  
ボルト穴貫通部より漏えい  
(鉛筆1本程度の漏えい状況)

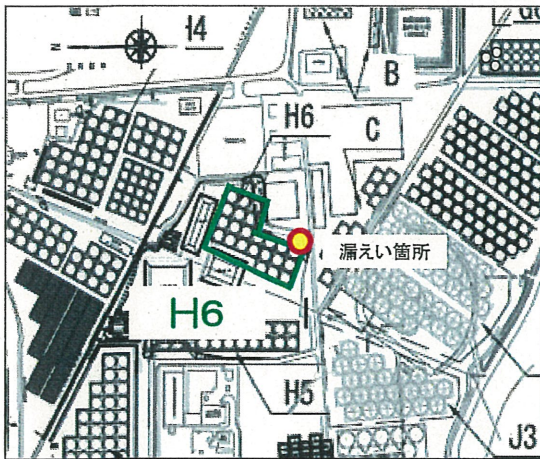
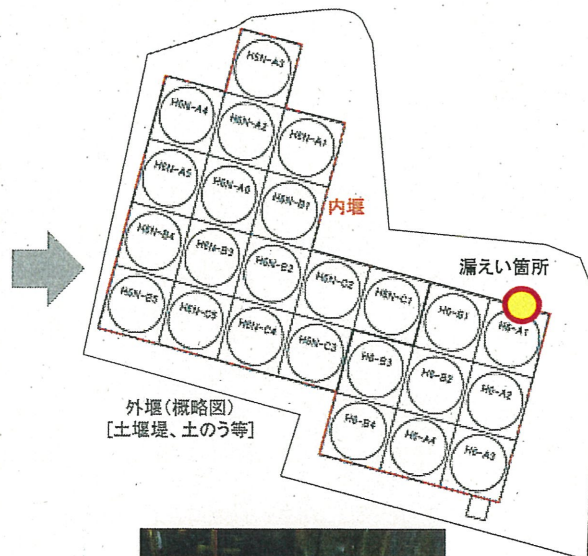
### ④ H6エリア

漏えい時の状況…配管貫通部1箇所については約5cmの幅で、鋼鉄製の堰の平板と平板を接続する補強用の鋼材との接合部2箇所については約1cmの幅で、それぞれ壁伝いに流れていた。
