福島第一原子力発電所 1号機 建屋カバー解体工事の進捗状況について

2016年11月25日

東京電力ホールディングス株式会社

オペレーティングフロアのガレキ状況について
中間報告

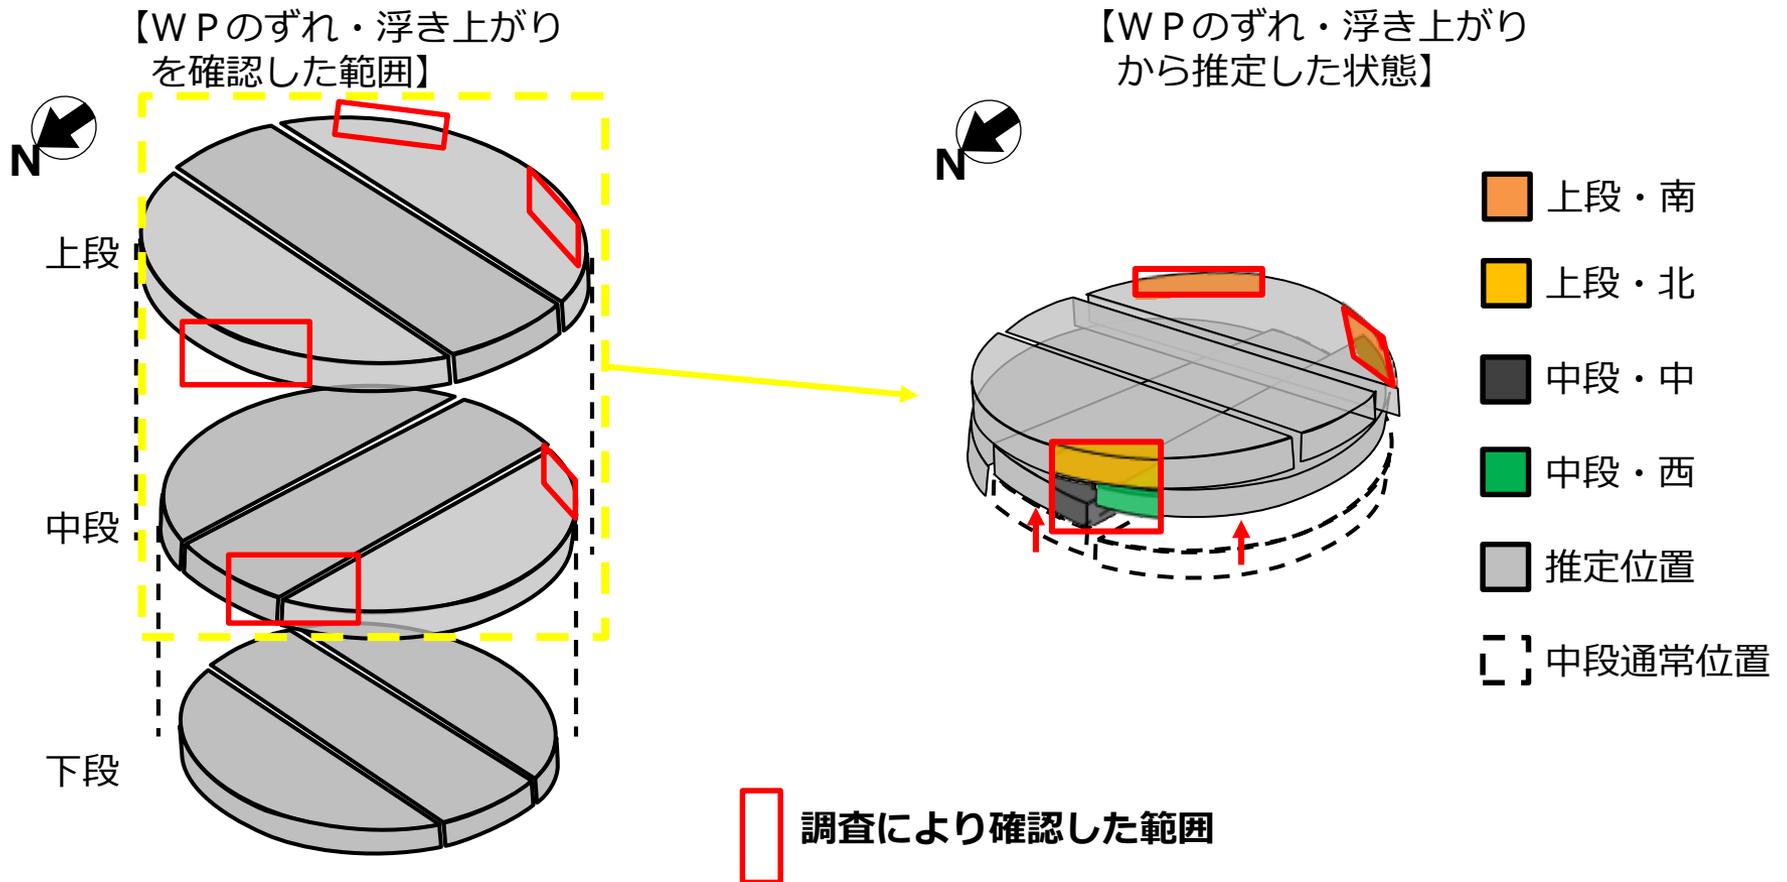
- オペレーティングフロア上のガレキ状況を調査し、上段南側の原子炉ウェルプラグ（以下、WP）の浮き上がり（2014年12月確認）と同様な浮き上がりを他のWPでも確認

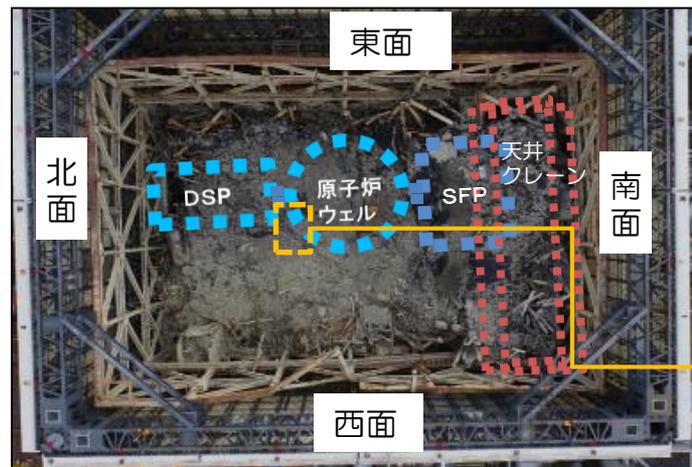
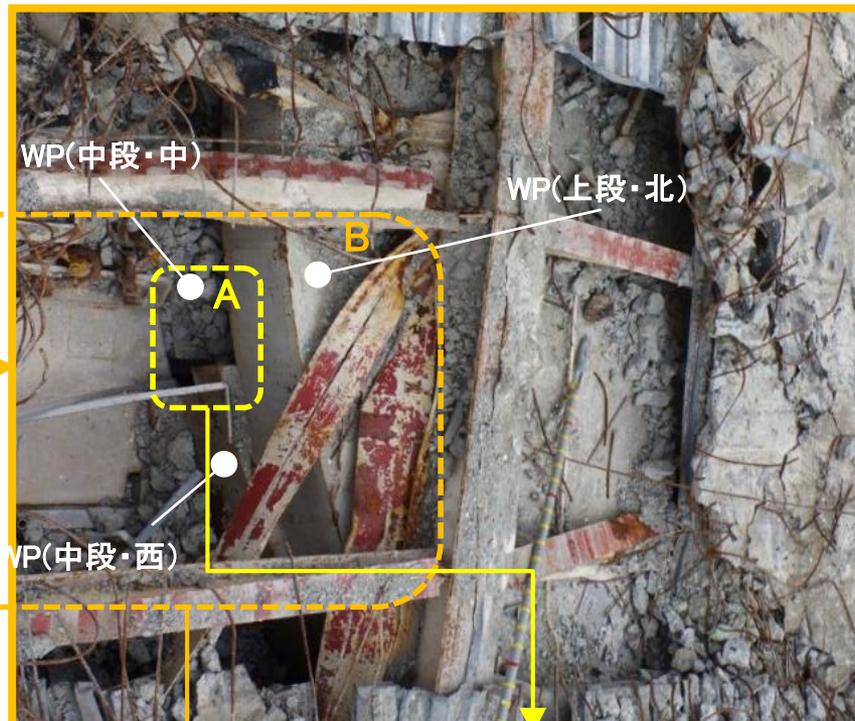
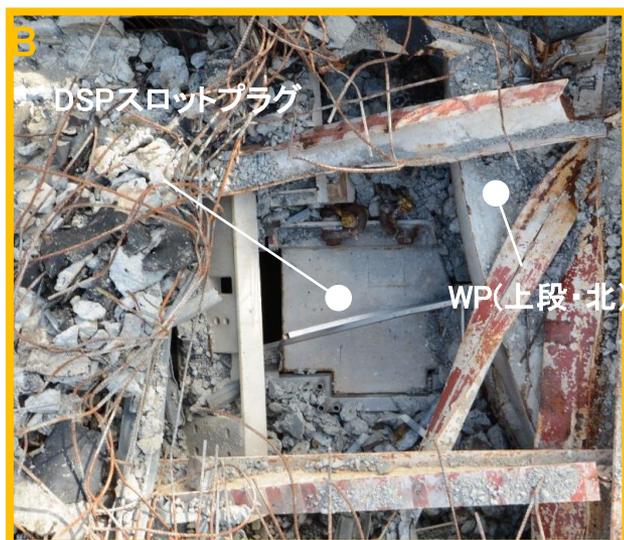
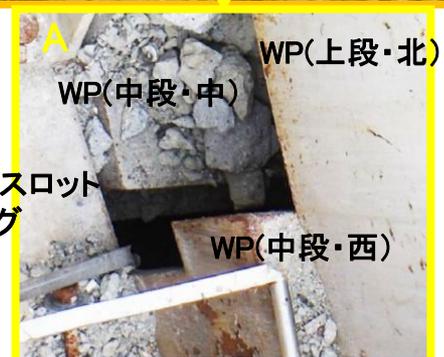
カメラ調査結果（原子炉ウェルプラグ）

- オペフロ上の開口（原子炉ウェル北西部）からガレキ状況を調査し、WPのうち、上段／北、中段／中・西が上方へ移動しているのを確認

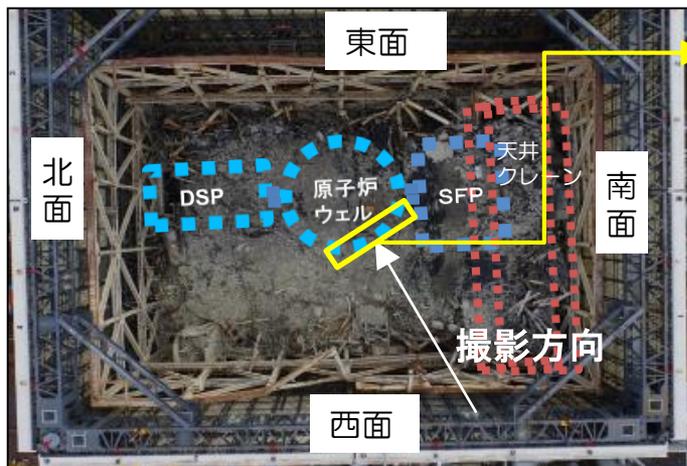
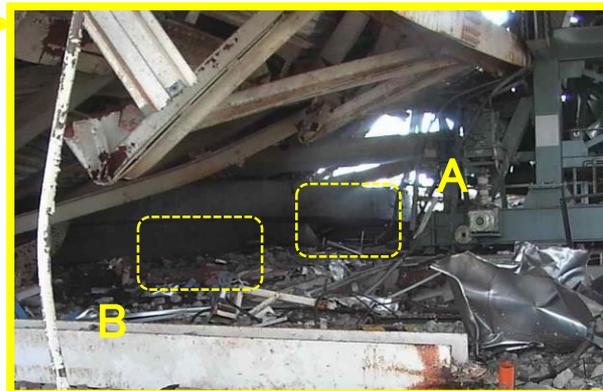
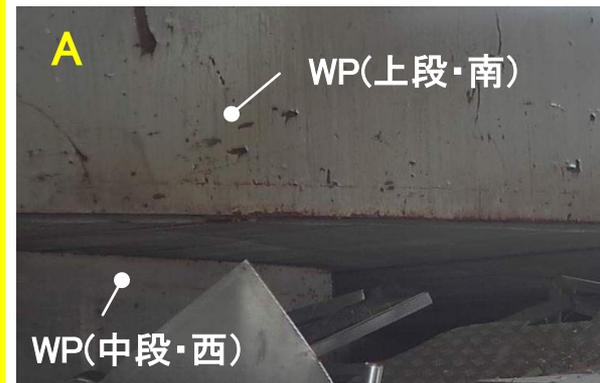
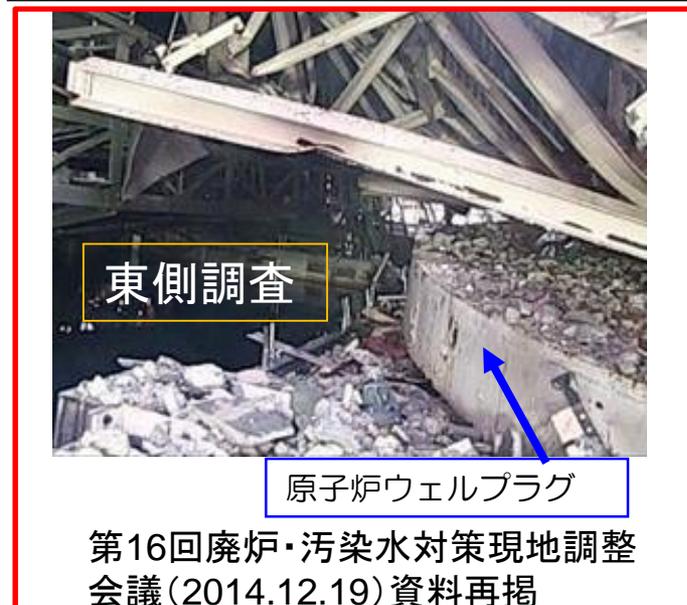
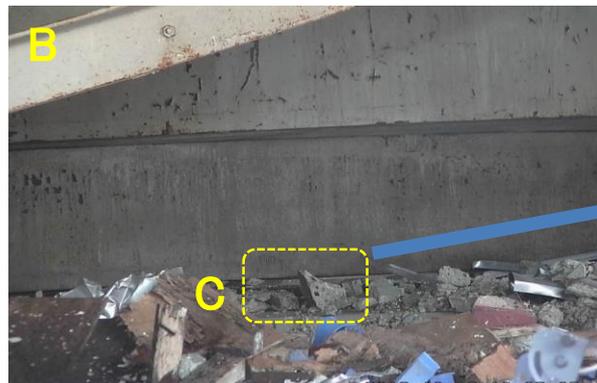
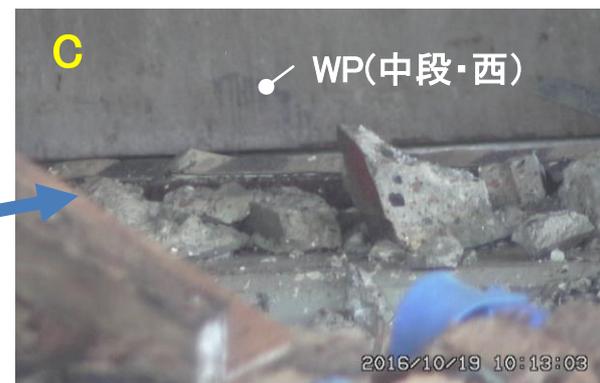
- 原子炉ウェル南西部からガレキ状況を調査し、上段／南（2014年12月の東側調査にて確認済）と中段／西のWPが上方等に移動していることを確認

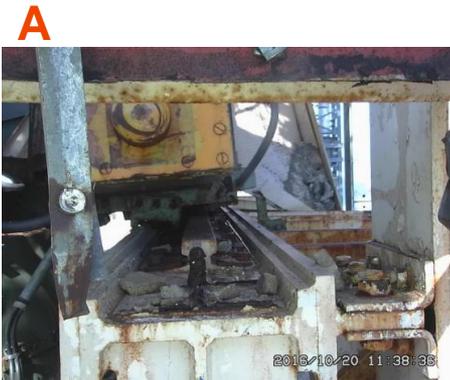
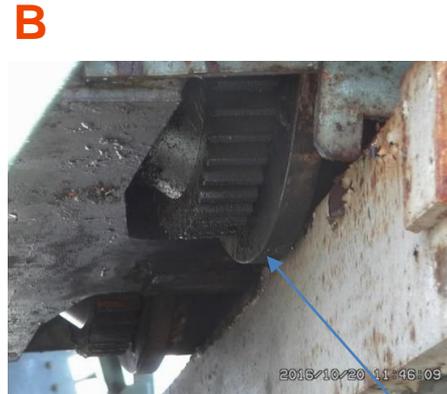
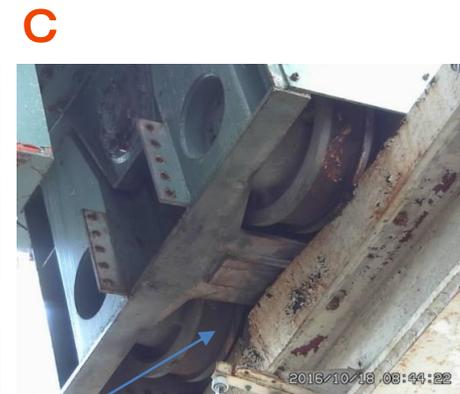
ランウェイガード

ランウェイガードに大きな損傷は見られない

車輪はレールからは外れているが、ランウェイガード上にとどまっている

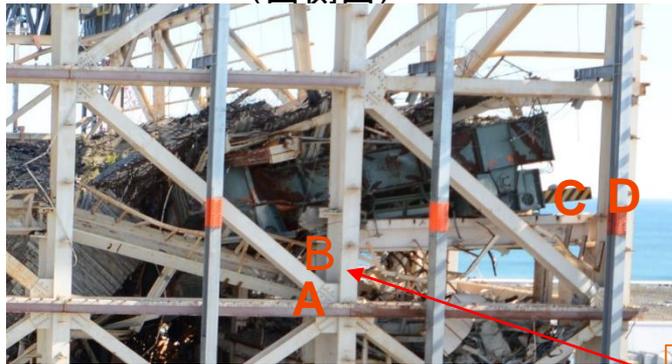
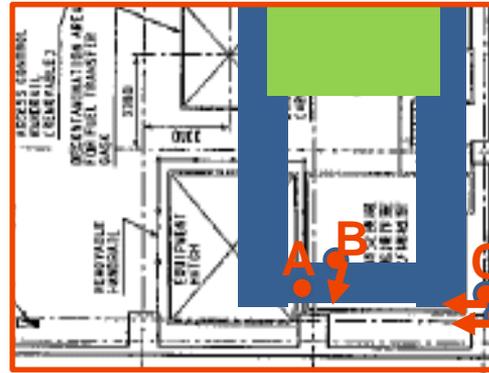
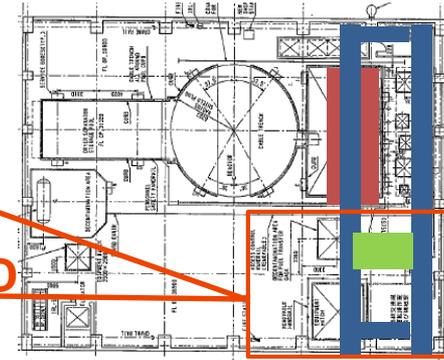
カメラ調査結果 (天井クレーン西側面)

ランウェイガーダの一部が損傷

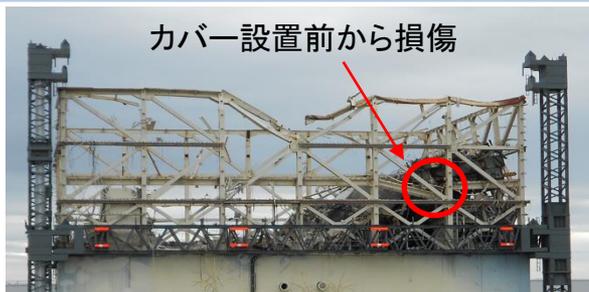
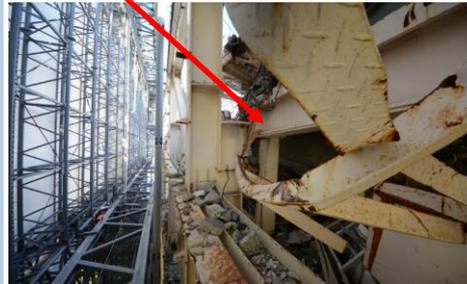
西面(2011年カバー設置前に撮影)

カバー設置前から損傷

ランウェイガーダはずれ

ランウェイガーダの一部に損傷は見られるものの、建屋カバー設置前の状況と大きな変化は見られない

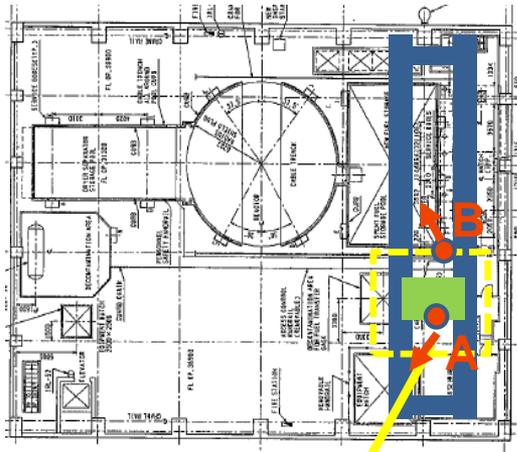
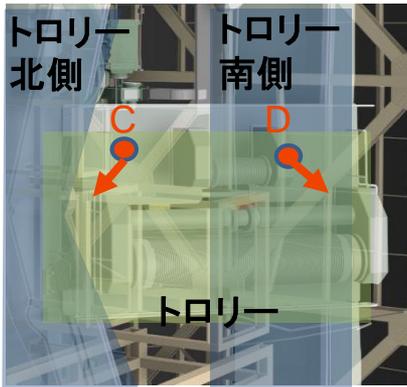
カメラ調査結果（クレーントロリ）

天井クレーン北側ガーダの変形によりトロリが傾いている

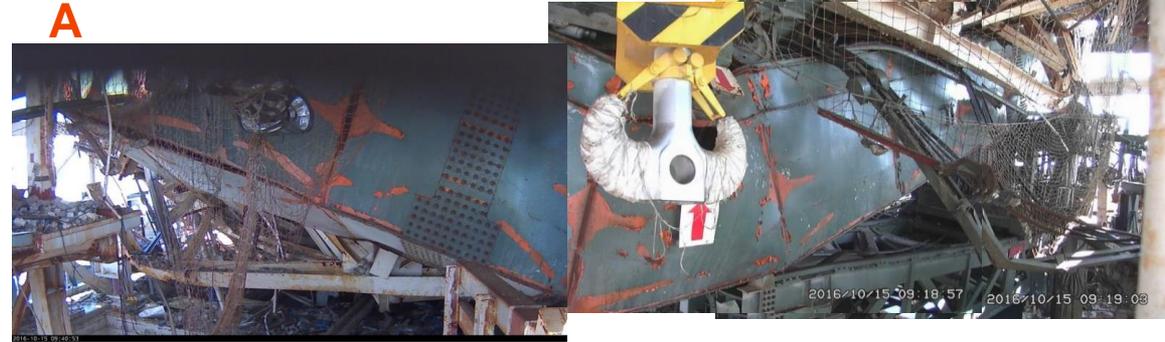
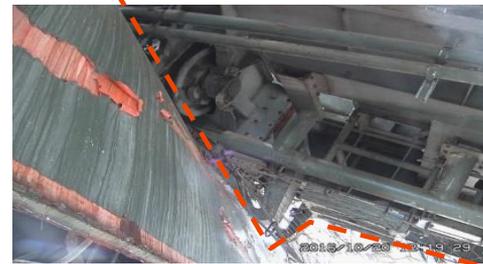
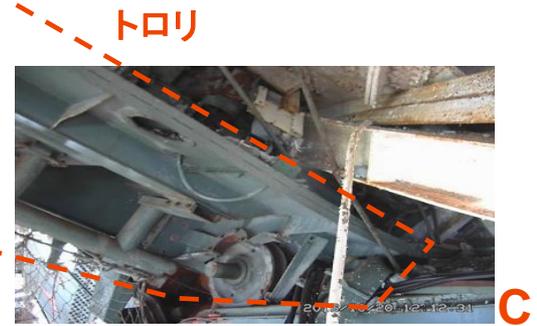
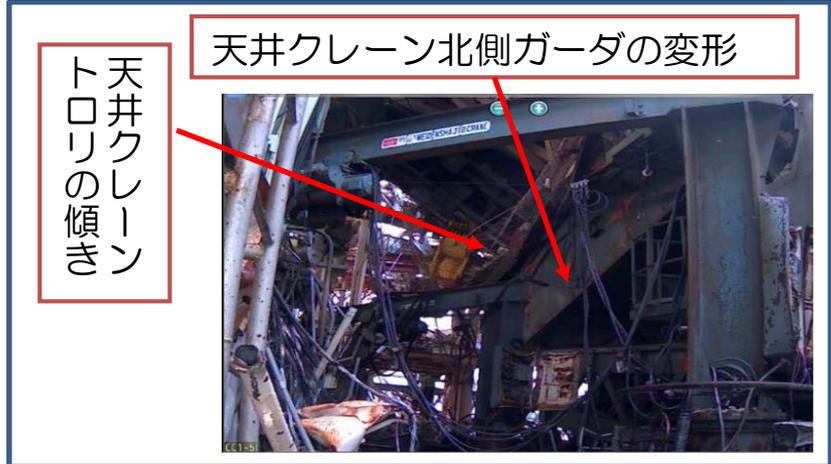
天井クレーンの傾き

天井クレーン北側ガーダの変形
