# （１） 1号機原子炉建屋オペフロガレキ撤去準備作業状況

2017年4月28日

東京電力ホールディングス株式会社

オペレーティングフロア調査結果（中間）について

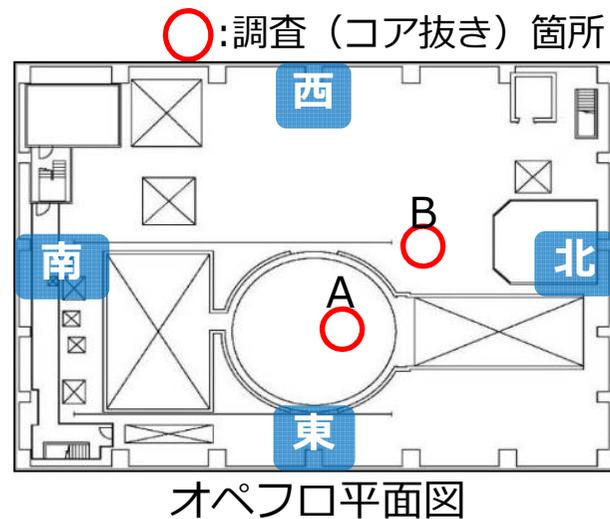
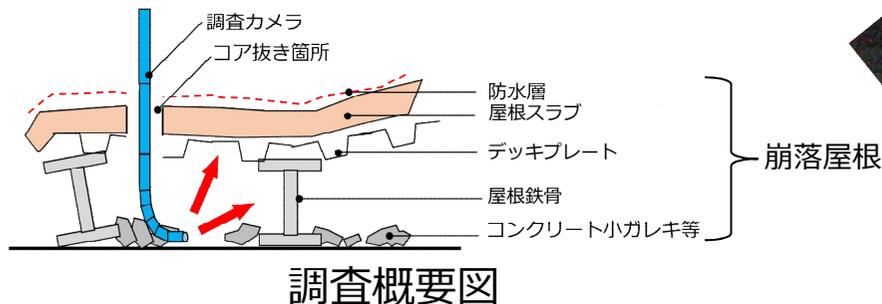
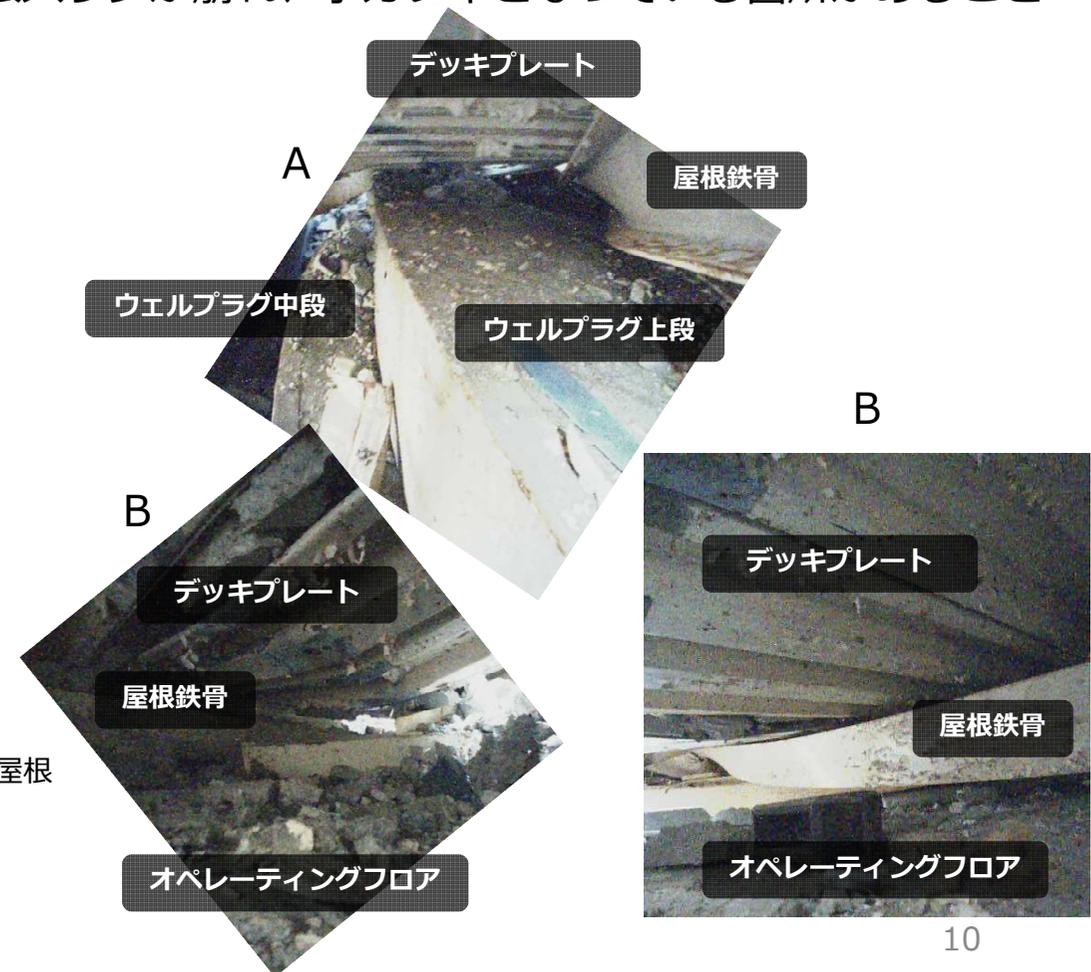
# 1-1.北ガレキカメラ調査【屋根スラブ下】

- 目的：調査カメラ（能動スコープ）を使用し、オペレーティングフロア（以下、オペフロ）北側スラブ下面の屋根鉄骨の撤去工法・施工手順を検討するため、屋根鉄骨の重なり状況を確認する
- 調査期間：2016年11月～2017年2月
- 調査結果：調査箇所屋根鉄骨がほぼ原型をとどめていること、及び切断にて順次撤去ができることを確認。また屋根スラブが崩れ、小ガレキとなっている箇所があることを確認

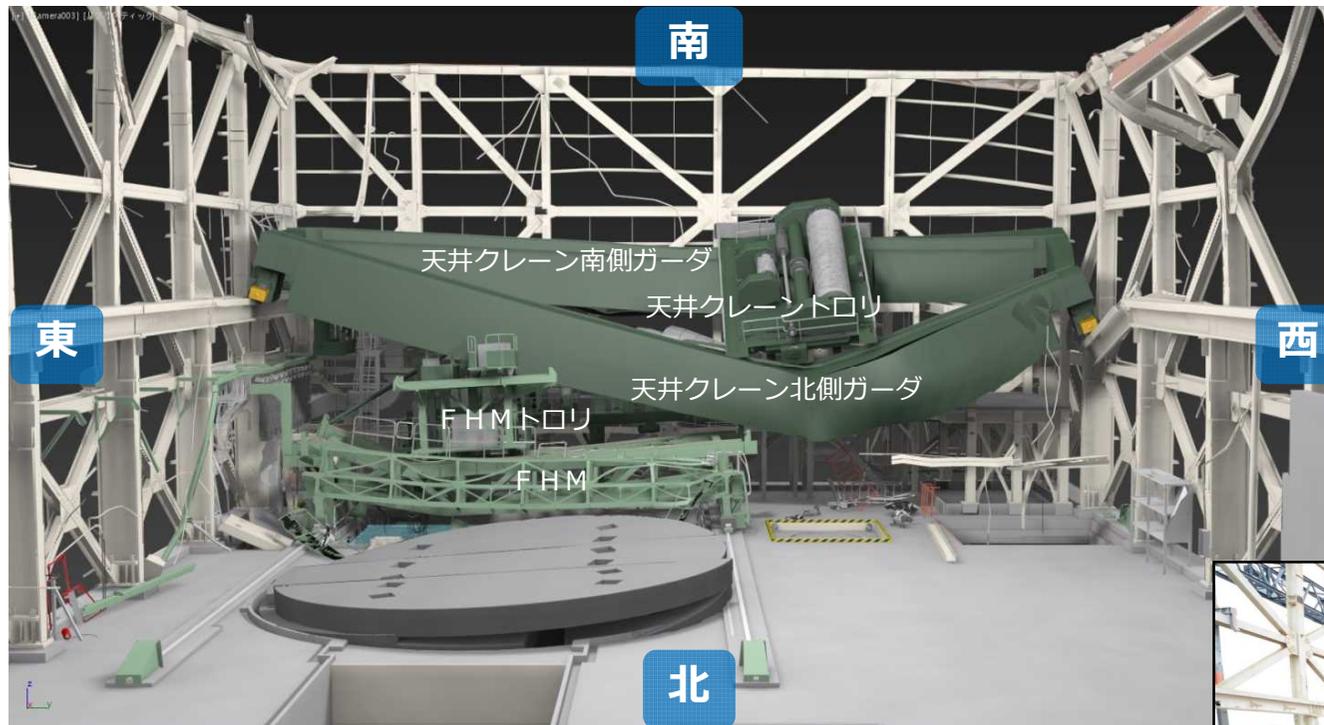
天井クレーン・FHMのイメージ図

- 3Dスキャン結果と撮影写真を基に、崩落屋根を除いた場合の天井クレーン・燃料取扱機(以下、FHM)状況のイメージ図を作成

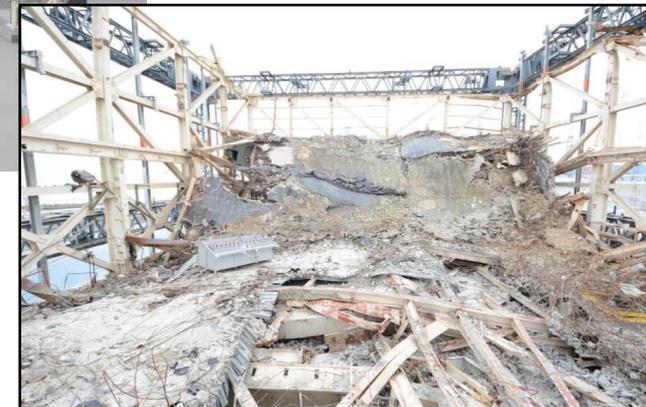
崩落屋根状況

- 天井クレーンは、北側ガーダ西側部分で変形しており、上部のトロリが南側ガーダとの高低差により傾いている。また、北側ガーダの変形により車輪がレールから脱輪していることを確認した。
- FHMは、天井クレーン北側ガーダと接触し、中央部が僅かに沈み込んでいる等、一部に変形を確認した。
- 天井クレーンは崩落屋根が覆い被さった状態であるため、ガレキ撤去の進捗にあわせ天井クレーンと屋根鉄骨の接触面等の調査を進める。

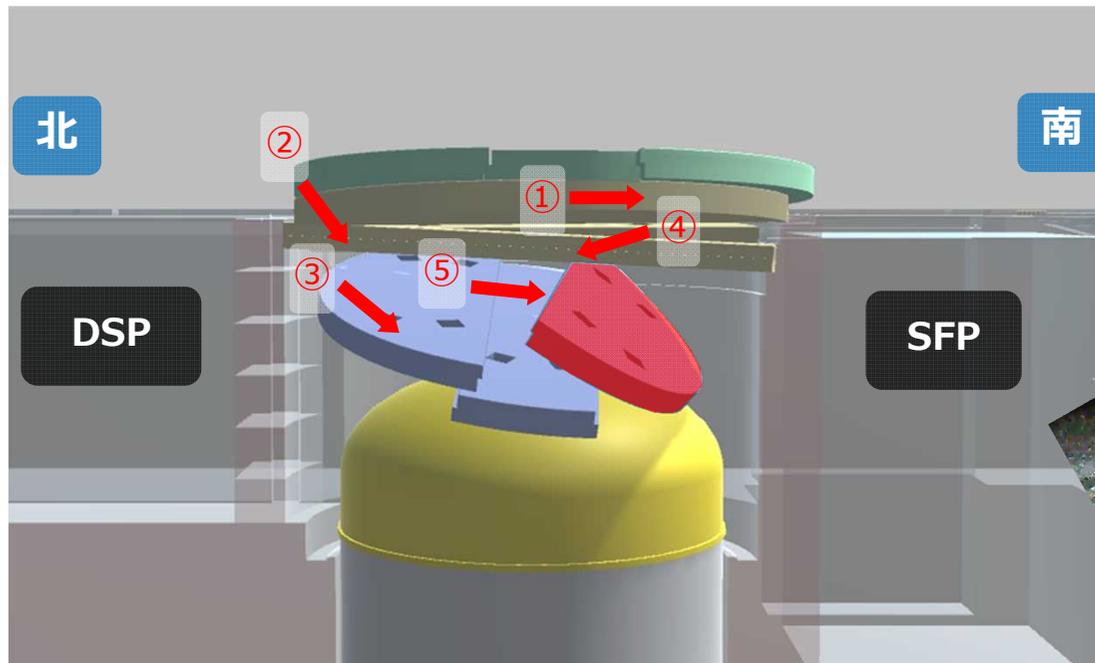
ウェルプラグイメージ図（西側）

- 目的：調査カメラ（能動スコープ）をウェルプラグがずれて隙間が開いている箇所から内部へ挿入し、ウェルプラグの状態を確認する
- 調査期間：2016年12月～2017年2月
- 調査結果：ウェルプラグ上段／中段に加え、下段も正規の位置からずれていることを確認した。

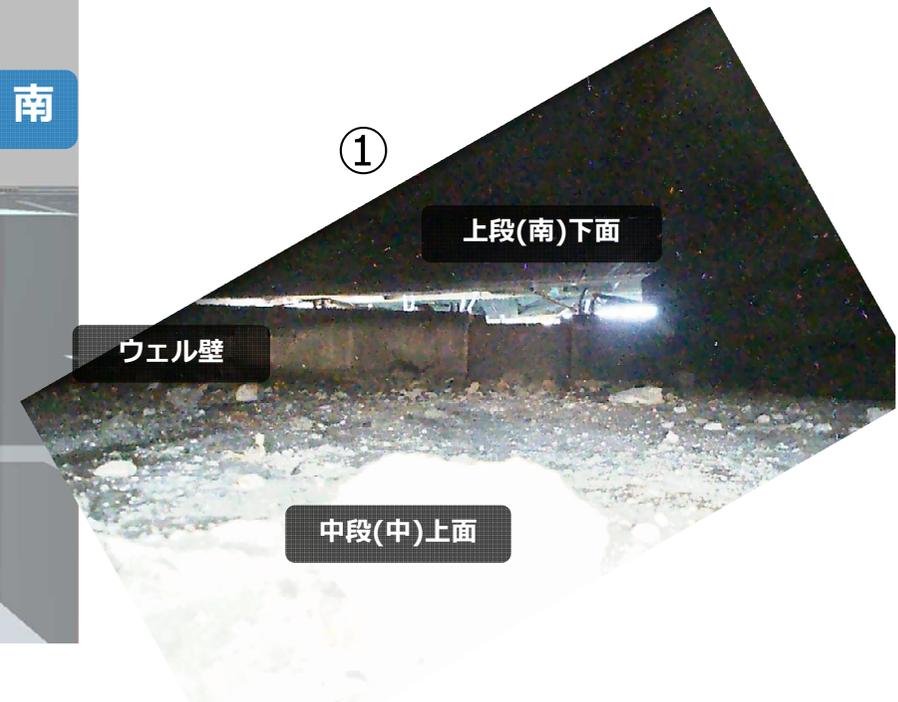
中段北側より撮影(北⇒南)

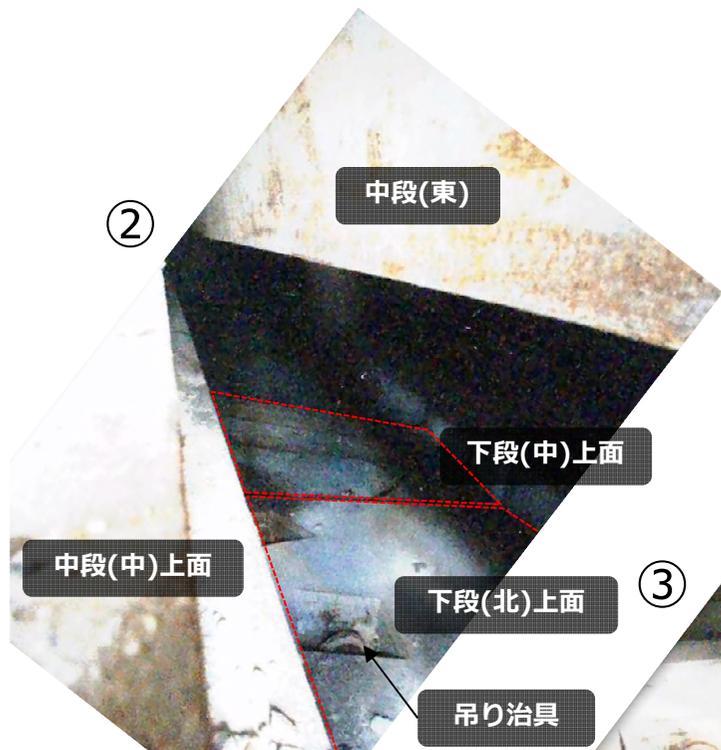
② 中段北側より撮影 (北⇒南)

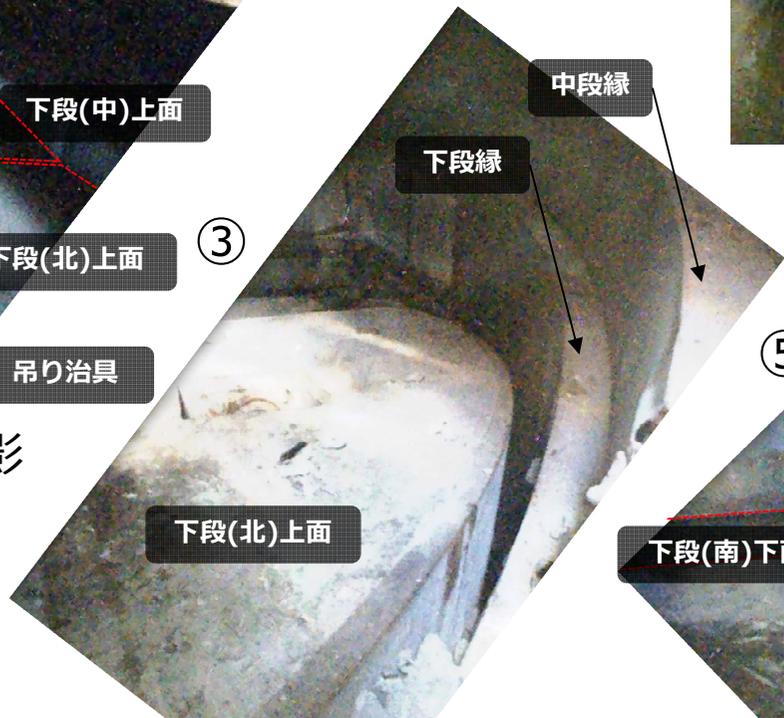
③ 中段北側より撮影 (北⇒東)

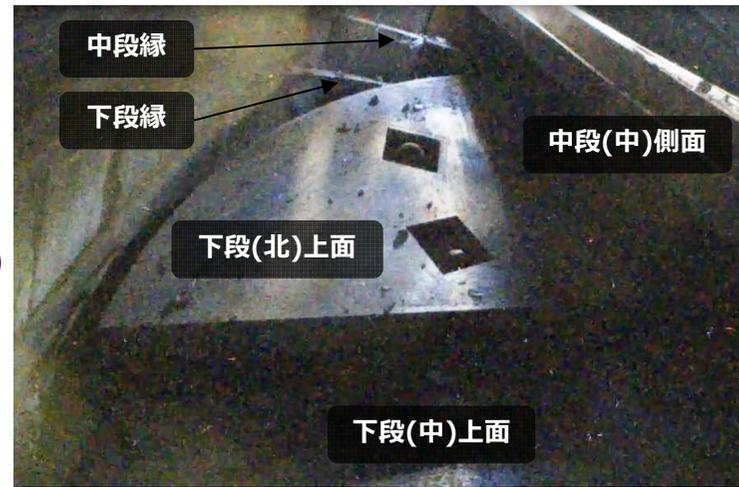
④ 中段南側より撮影(南⇒北)

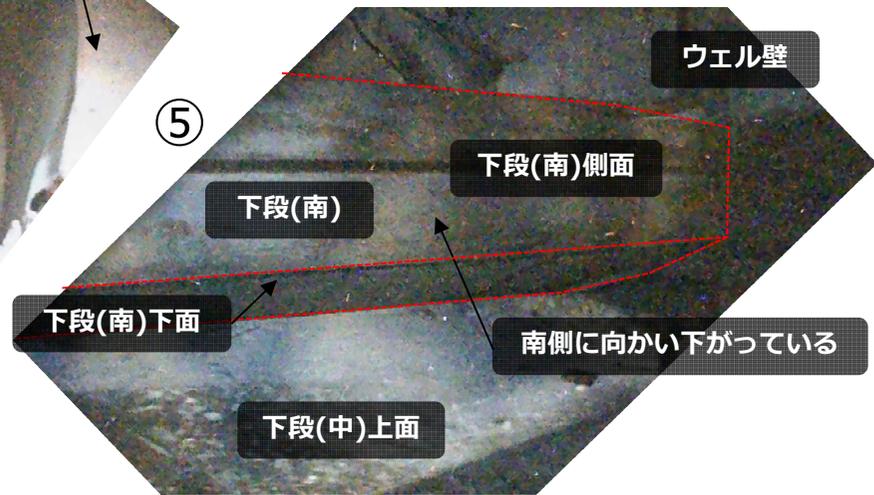
⑤ 下段北側より撮影(北⇒南)

- 上段及び中段のプラグのずれに加え、下段のプラグについてもずれを確認した。※

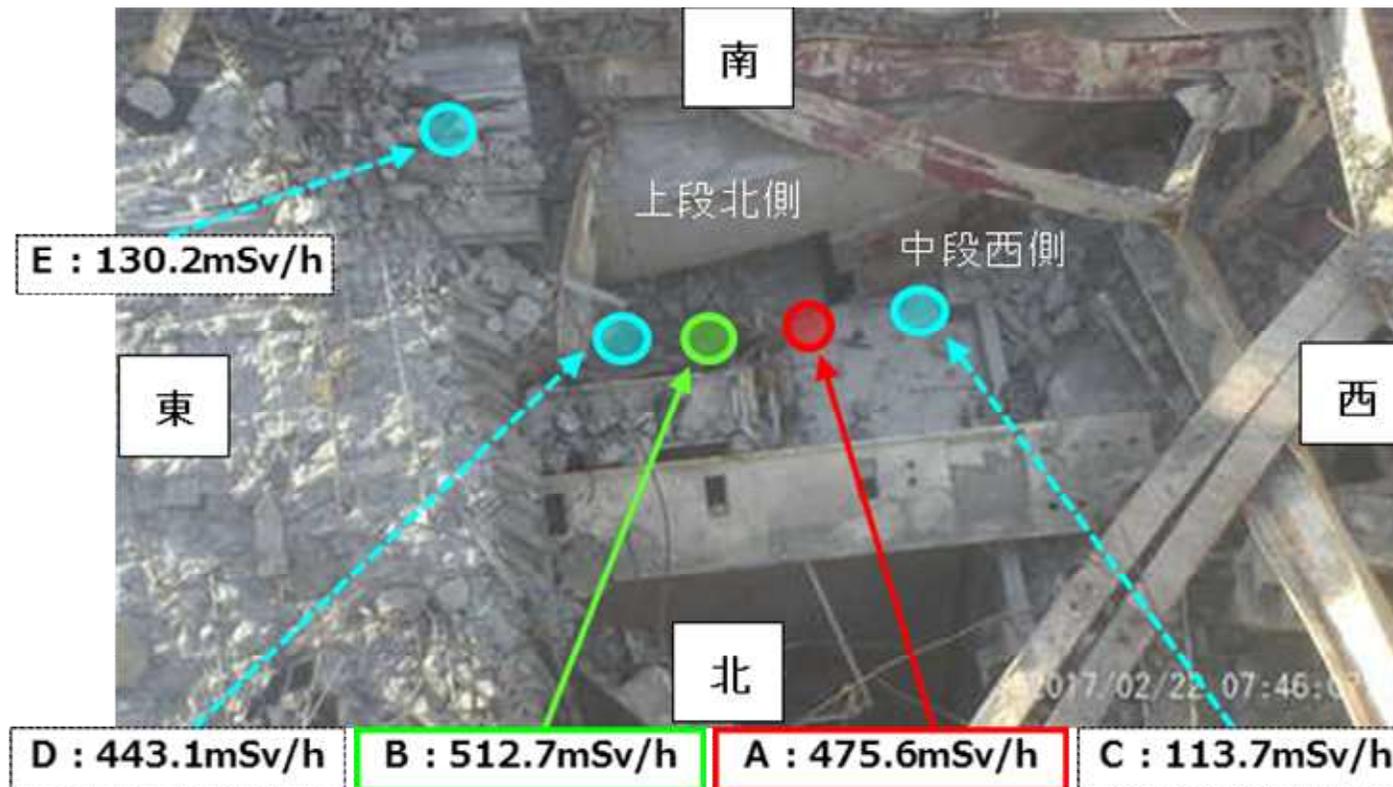
プラグ上段と中段の隙間部のオペフロ床面に着座させた時の線量率は、床面にガレキがない**A点で475.6mSv/h**、最大値を示した**B点で512.7mSv/h**、B点より東側に移動したD点では443mSv/hであった。

また、隙間部から外れたC点は113.7mSv/h、E点130.2mSv/hであったため、隙間部に近いほど線量率が高い傾向であることを確認した。

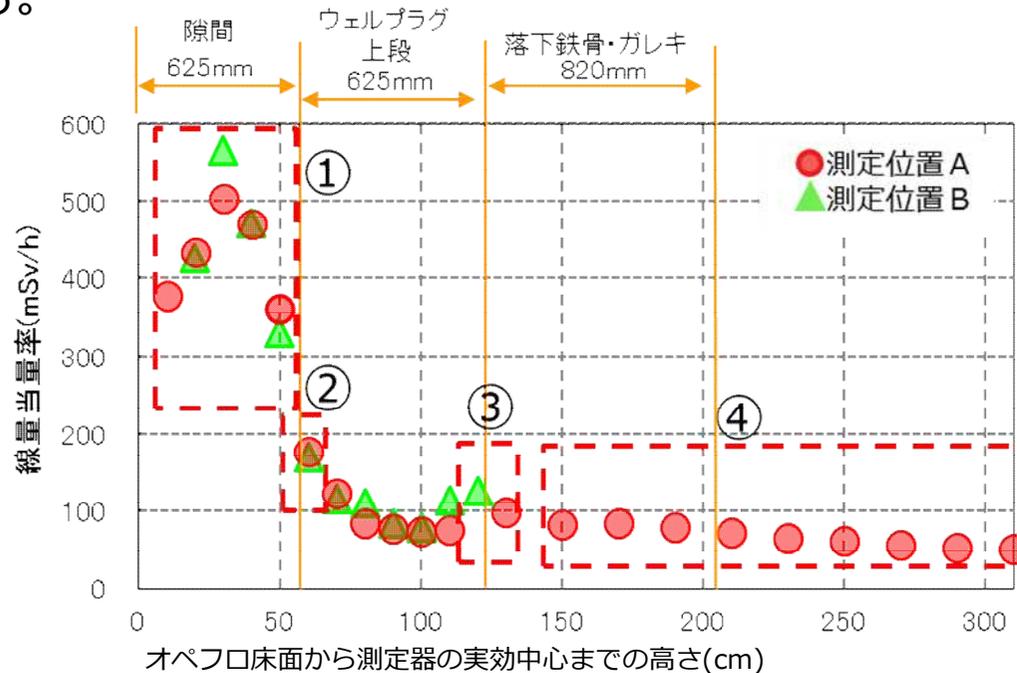
A点及びB点のオペフロ床面から高さ方向の線量率（下図参照）は、高さ30cmまで急激に増加し、隙間の中央に概ね位置する高さ30cmで最大値（**A点503.7mSv/h**、**B点565.8mSv/h**）となった。高さ40cm～70cmまで急激に減少し、それ以降はなだらかに減少した。

隙間部からの線量寄与がほとんどなくなった80cm高さ以降の線量率から、**隙間部からの線量寄与が約400～460mSv/h、オペフロ床面からの線量寄与が約100mSv/h**と推定される。

- ①隙間部からの線源の影響が大きく30cm高さで最大。
- ②プローブが上段のプラグに位置し、隙間部からの影響が小さくなっていく。
- ③プローブが上段表面に近づき、表面にあるがれきの影響を受けて上昇。
- ④オペフロ床面、上段表面の線源から離れることによる減少。
