# 福島第一原子力発電所の 燃料取り出しに向けた取組等について

2017年5月17日

東京電力ホールディングス株式会社

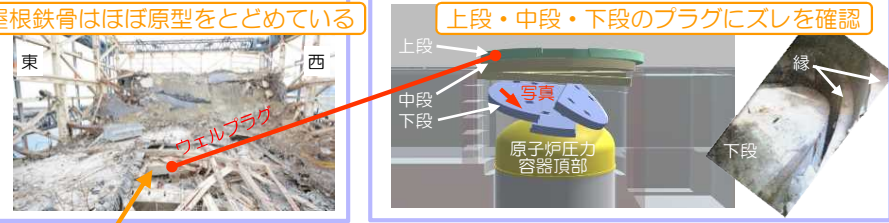
<2-4. 崩落屋根の状況> <2-5. ウェルプラグの状況> <2-6. 天井クレーン等の状況>

- 調査の結果、崩落した屋根、原子炉ウェルのプラグ、天井クレーン等の状況を確認することができました。今後、安全に瓦礫撤去を進める作業計画を立案するための調査を実施します。

- 約110~510mSv/h (ウェルプラグ周辺の床面)

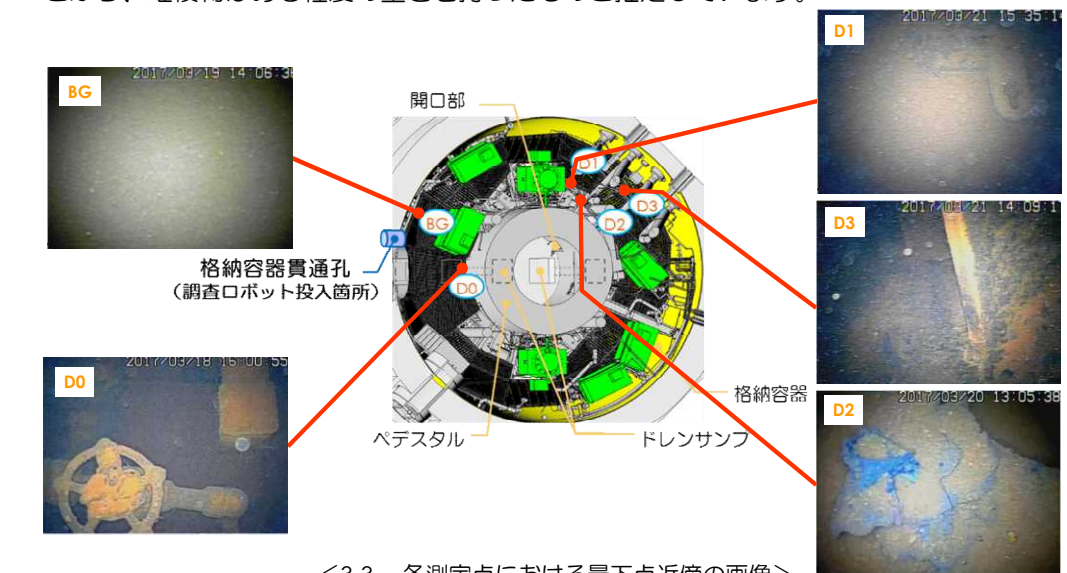
- 格納容器底部、配管等に堆積物を確認しました (今後、堆積物の性状等の分析を行います)。
- 堆積物に近接して撮影を行いましたが、堆積物の舞い上がりが確認されなかったことから、堆積物はある程度の重さを持ったものと推定しています。

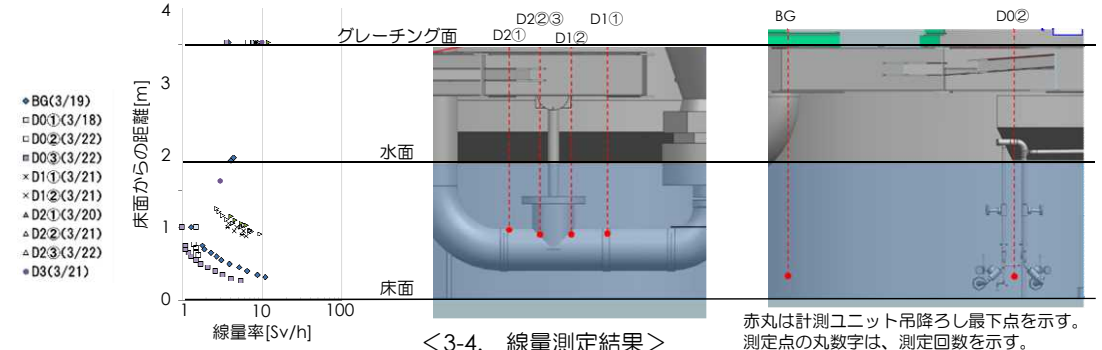
- 水中に入ると線量は低くなり、格納容器底部に近づくほど線量が上昇することが確認されました。
- 線量の上昇が始まる格納容器底部からの高さは測定ポイントにより異なることが確認されました。堆積物が線源になっている可能性や、堆積物下の構造物に付着した線源の影響を受けている可能性、格納容器底部近傍に溶融燃料がある可能性など、様々な可能性があり、現在、評価を実施中です。
- なお、グレーチング上の線量は前回調査時 (2015年4月) と大きく変わらず、既設構造物に大きな損傷は確認されませんでした。

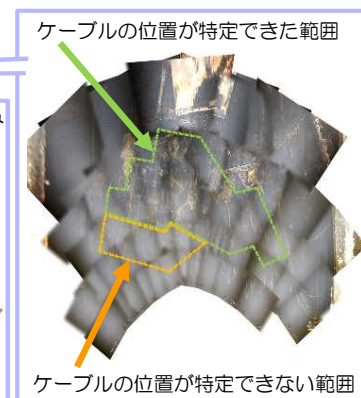
グレーチングの脱落 グレーチングの歪み

制御棒駆動機構交換用レールとプラットフォームの隙間

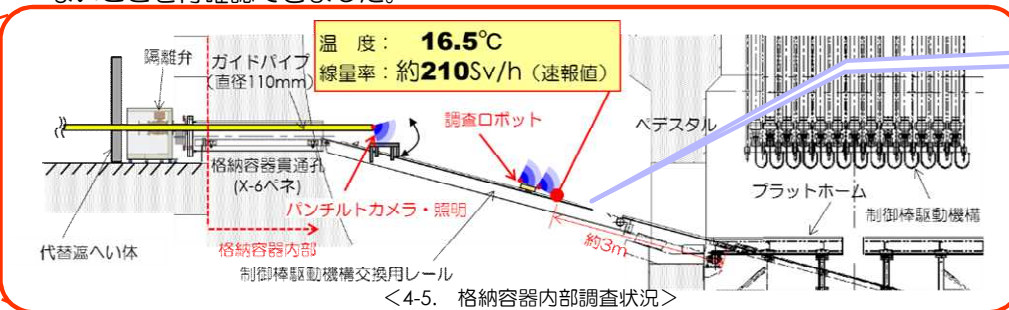
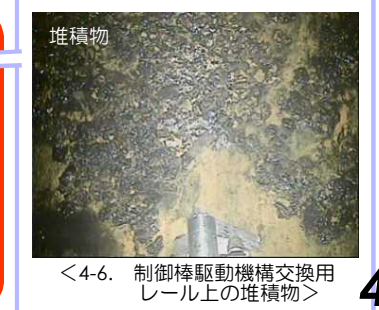
<4-6. 制御棒駆動機構交換用レール上の堆積物>

- 線量測定の結果、約210Sv/hと計測されましたが、格納容器や原子炉建屋による遮へいにより線量は低減されており、敷地外への影響はないことを確認しています。  
(X-6ベネ前作業エリア: 約0.003~0.007Sv/h (3~7mSv/h)、敷地境界のモニタリングポスト: 約0.000002Sv/h (2μSv/h))
- 測定された16.5℃という温度は、格納容器内温度の指示値(約18℃)とほぼ同じであり、原子炉の冷却状態に異常がないことを再確認できました。
