# 補足資料

2017年5月17日

東京電力ホールディングス株式会社

# 【参考】1・2号機排気筒及び3・4号機排気筒東側の点検結果

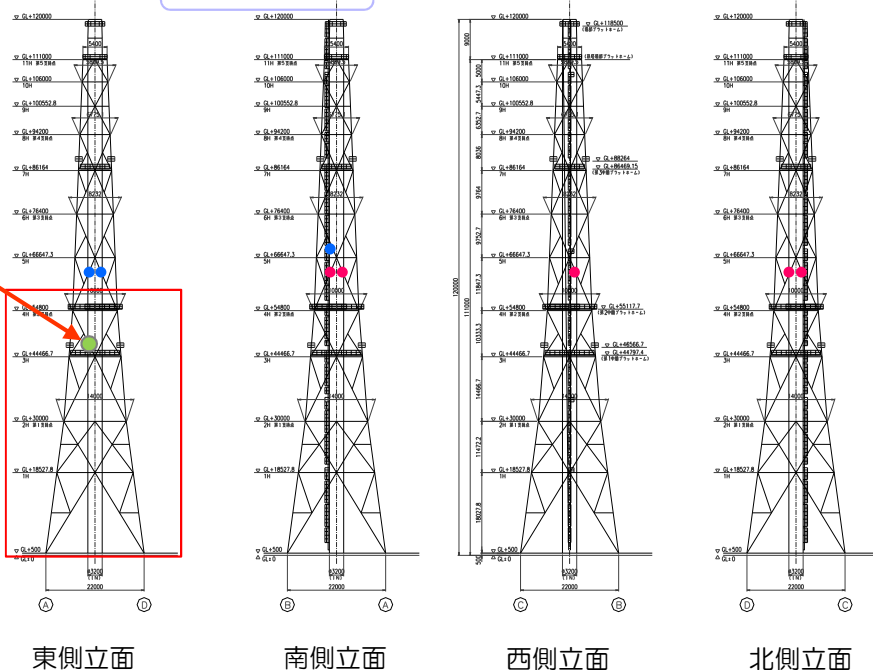
## 1・2号機排気筒

- これまで、1・2号機排気筒及び3・4号機排気筒の東側の約50m以下の部位は、タービン建屋との干渉により点検ができず、また亀裂進展等の確認も目的であったことから、詳細な点検の際は定点（同じ位置、方向）で実施していましたが、その後、環境改善により東面の点検が可能となったことから、4月より点検を開始しました。
- 今回、これまでの未点検箇所を点検した結果、1・2号機排気筒の東面45m付近に、鉄骨の接合部1箇所に新たな破断を確認しましたが、排気筒が倒壊する危険性が増すものではないと評価しています。また、3・4号機排気筒では、新たな破断・変形は確認されませんでした。

- 損傷した部材を取り除いた解析モデルで、東北地方太平洋沖地震と同程度の地震動に対して地震応答解析を実施し、耐震安全性が確保されていることを確認済みです。
  - 東側45m付近の破断箇所は1箇所に留まっており、先に損傷が集中して確認された66m付近から20m下の部材である
  - 45m付近の東面を除く3面（北面、西面、南面）には損傷がない
- ⇒ 排気筒全体の倒壊危険性が増すものではないと推定しています。

- 破断箇所（5箇所）
- 変形箇所（3箇所）
- 今回確認した破断箇所（1箇所）

新たな破断箇所を1箇所確認しました。

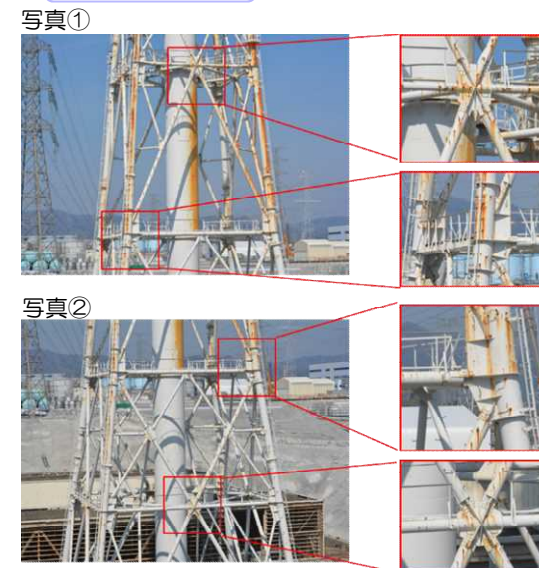
## 3・4号機排気筒

新たな破断・変形は確認されませんでした。
