# （１） 1号機原子炉建屋オペフロガレキ撤去

2017年6月16日

東京電力ホールディングス株式会社

## 建屋カバー解体工事の進捗状況

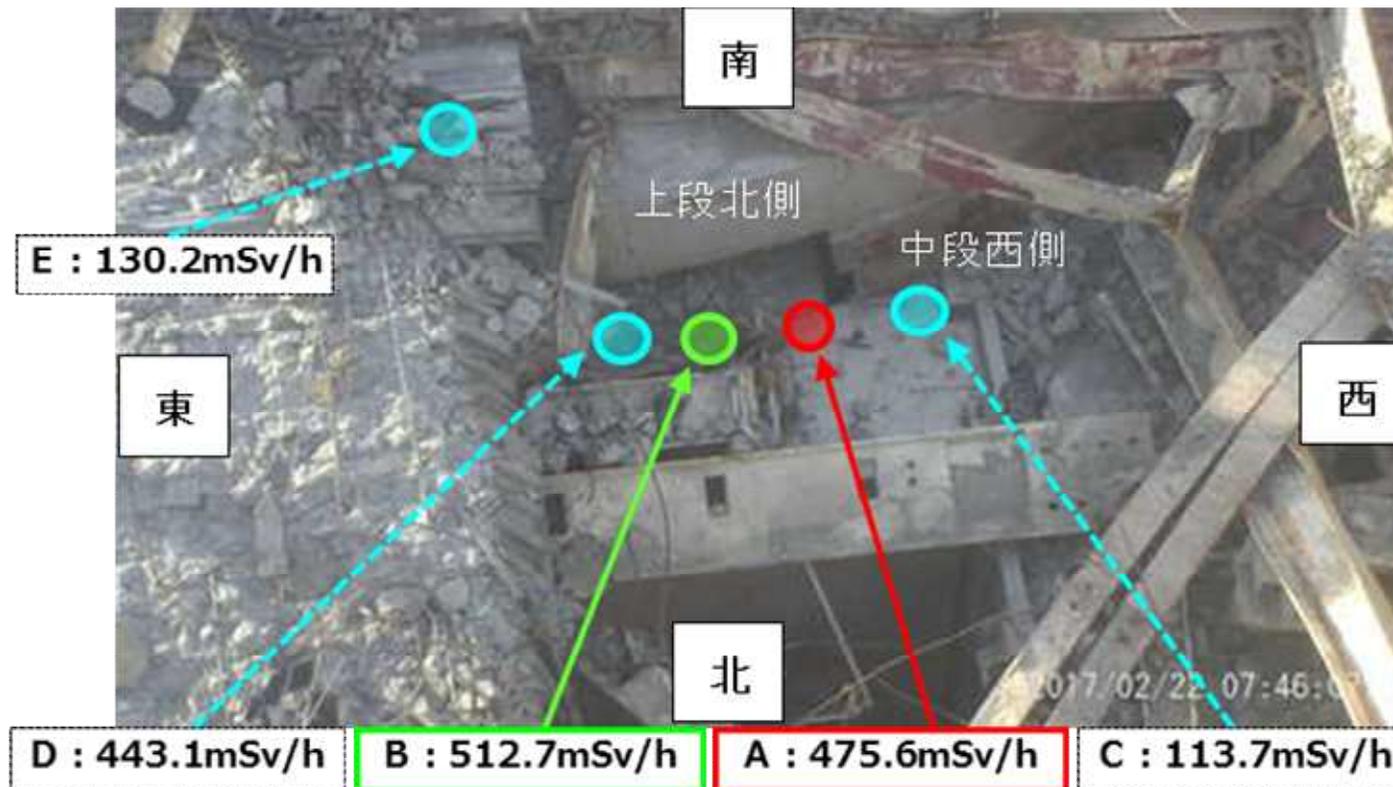
プラグ上段と中段の隙間部のオペフロ床面に着座させた時の線量率は、床面にガレキがない**A点で475.6mSv/h**、最大値を示した**B点で512.7mSv/h**、B点より東側に移動したD点では443mSv/hであった。

また、隙間部から外れたC点は113.7mSv/h、E点130.2mSv/hであったため、隙間部に近いほど線量率が高い傾向であることを確認した。

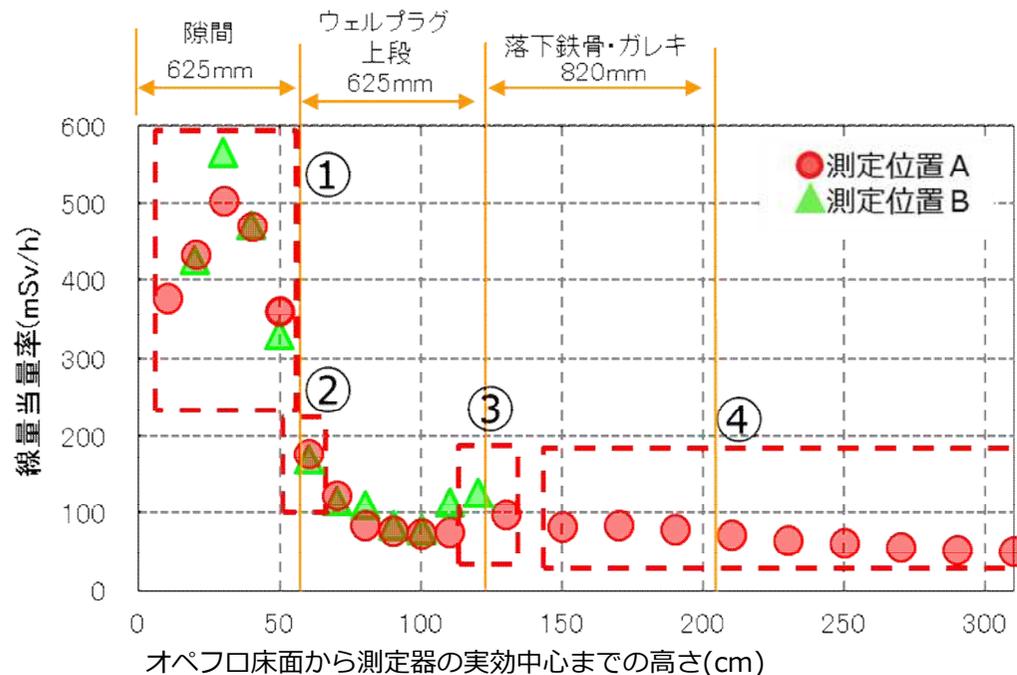
A点及びB点のオペフロ床面から高さ方向の線量率（下図参照）は、高さ30cmまで急激に増加し、隙間の中央に概ね位置する高さ30cmで最大値（**A点503.7mSv/h**、**B点565.8mSv/h**）となった。高さ40cm～70cmまで急激に減少し、それ以降はなだらかに減少した。

隙間部からの線量寄与がほとんどなくなった80cm高さ以降の線量率から、**隙間部からの線量寄与が約400～460mSv/h、オペフロ床面からの線量寄与が約100mSv/h**と推定される。

- ①隙間部からの線源の影響が大きく30cm高さで最大。
- ②プローブが上段のプラグに位置し、隙間部からの影響が小さくなっていく。
- ③プローブが上段表面に近づき、表面にあるがれきの影響を受けて上昇。
- ④オペフロ床面、上段表面の線源から離れることによる減少。

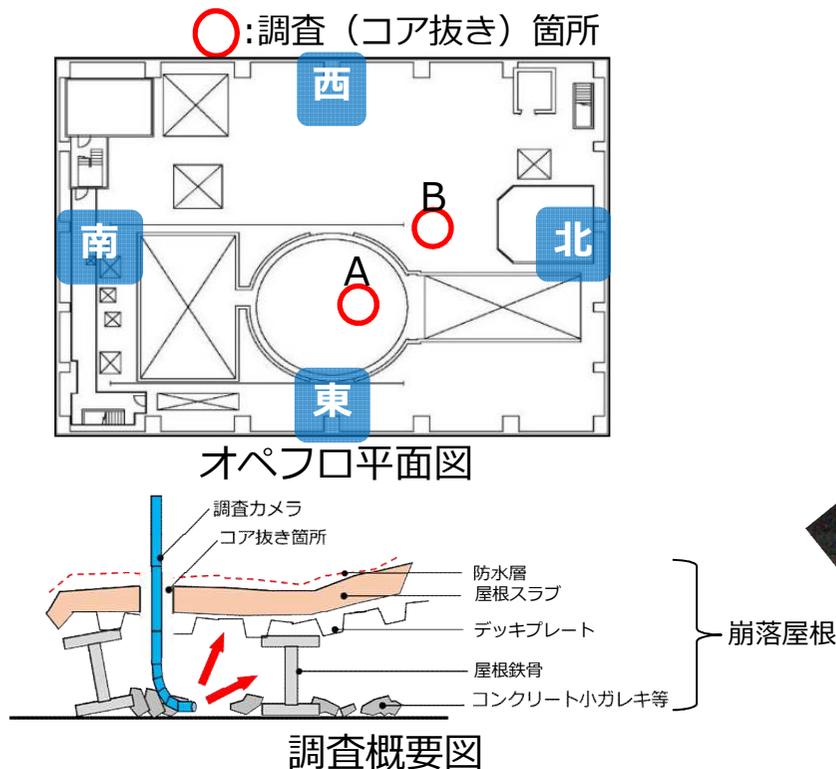
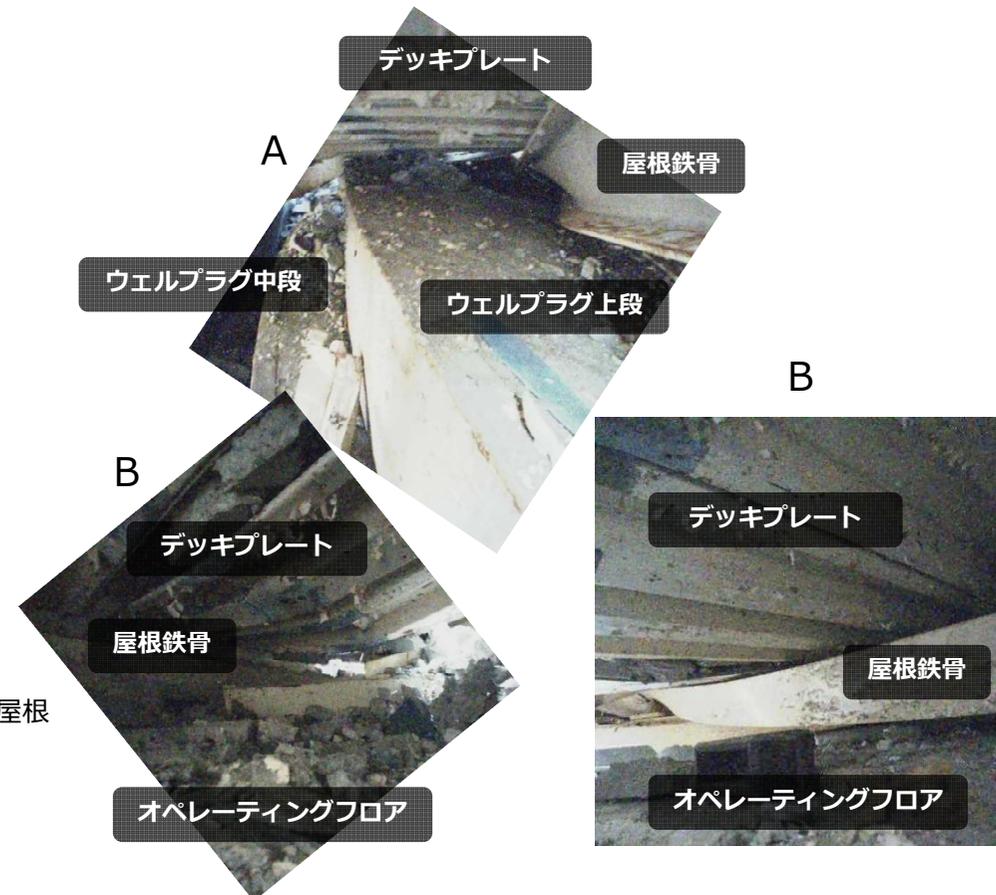
- 目的：調査カメラ（能動スコープ）を使用し、オペレーティングフロア（以下、オペフロ）北側スラブ下面の屋根鉄骨の撤去工法・施工手順を検討するため、屋根鉄骨の重なり状況を確認する
- 調査期間：2016年11月～2017年2月
- 調査結果：調査箇所の屋根鉄骨がほぼ原型をとどめていること、及び切断にて順次撤去ができることを確認。また屋根スラブが崩れ、小ガレキとなっている箇所があることを確認

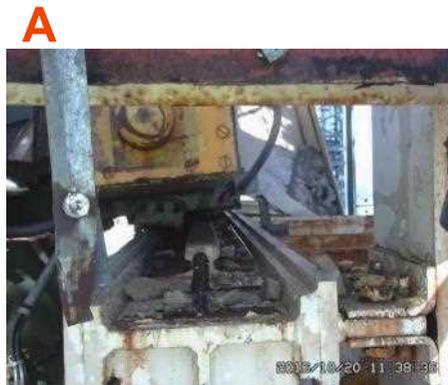
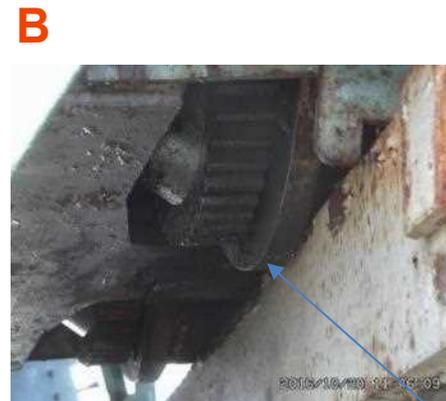
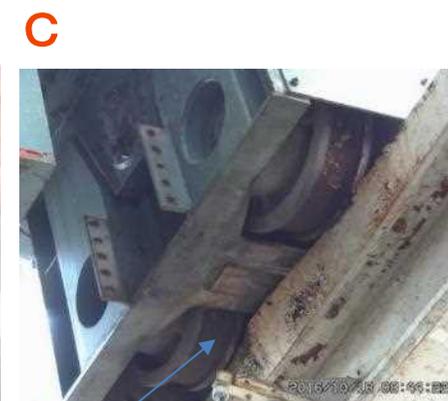
ランウェイガーダに大きな損傷は見られない

車輪はレールからは外れているが、ランウェイガーダ上にとどまっている

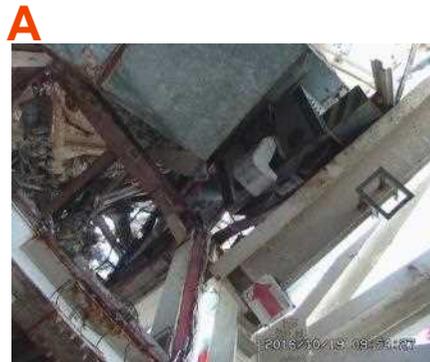
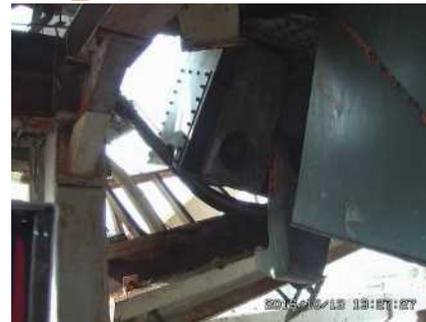
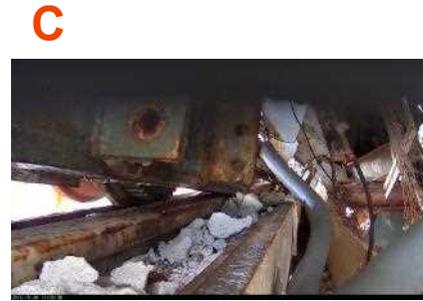
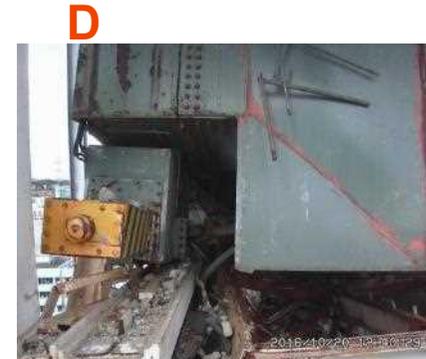
ランウェイガーダの一部が損傷

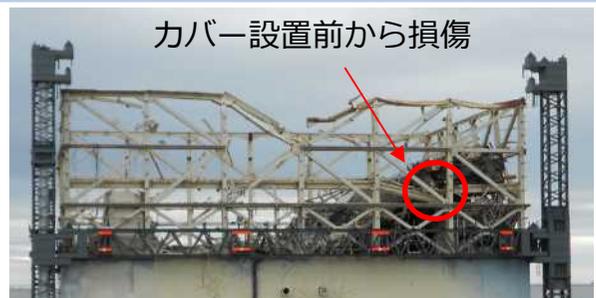
西面(2011年カバー設置前に撮影)

カバー設置前から損傷

ランウェイガーダはずれ

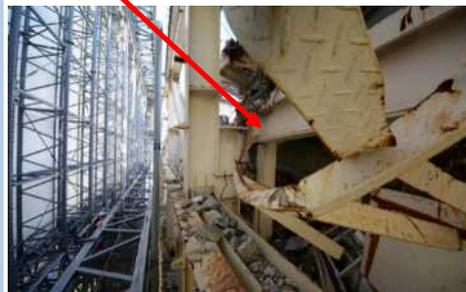
ランウェイガーダの一部に損傷は見られるものの、建屋カバー設置前の状況と大きな変化は見られない

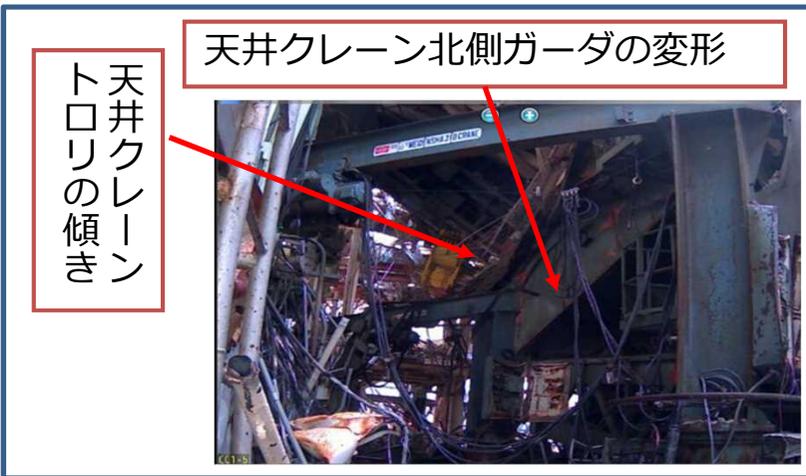
天井クレーン北側ガーダの変形によりトロリが傾いている

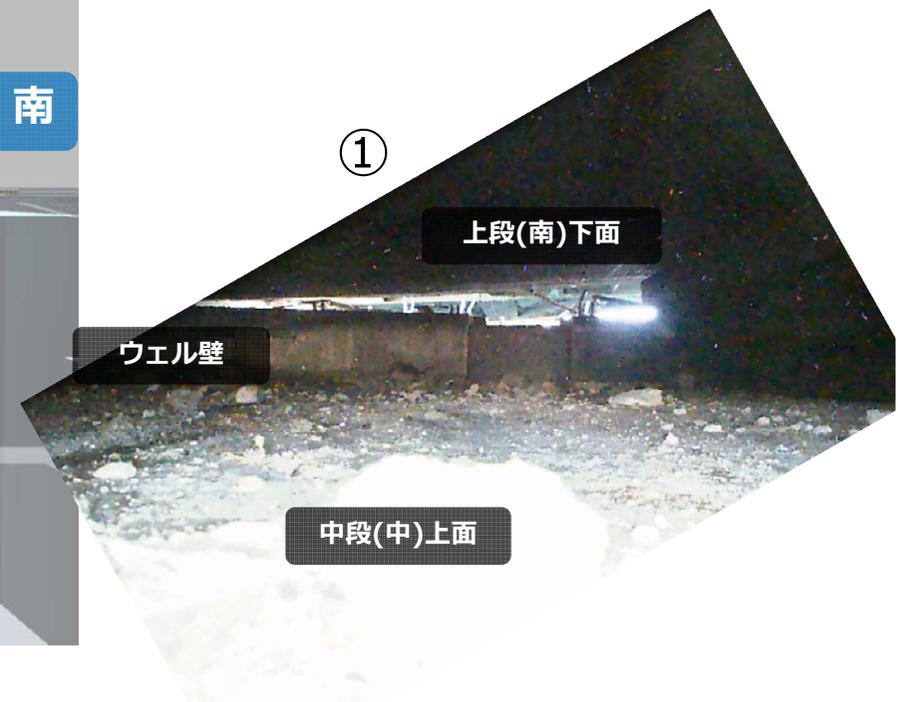
中段北側より撮影(北⇒南)

- 目的：調査カメラ（能動スコープ）をウェルプラグがずれて隙間が開いている箇所から内部へ挿入し、ウェルプラグの状態を確認する
- 調査期間：2016年12月～2017年2月
- 調査結果：ウェルプラグ上段／中段に加え、下段も正規の位置からずれていることを確認した
