# 新設サブドレン水位計設定誤りに伴う 運転上の制限逸脱について

平成29年10月27日

東京電力ホールディングス株式会社

1. 事象の概要
2. 環境への影響
3. 水位計設定誤りの経緯
4. 問題点と対策

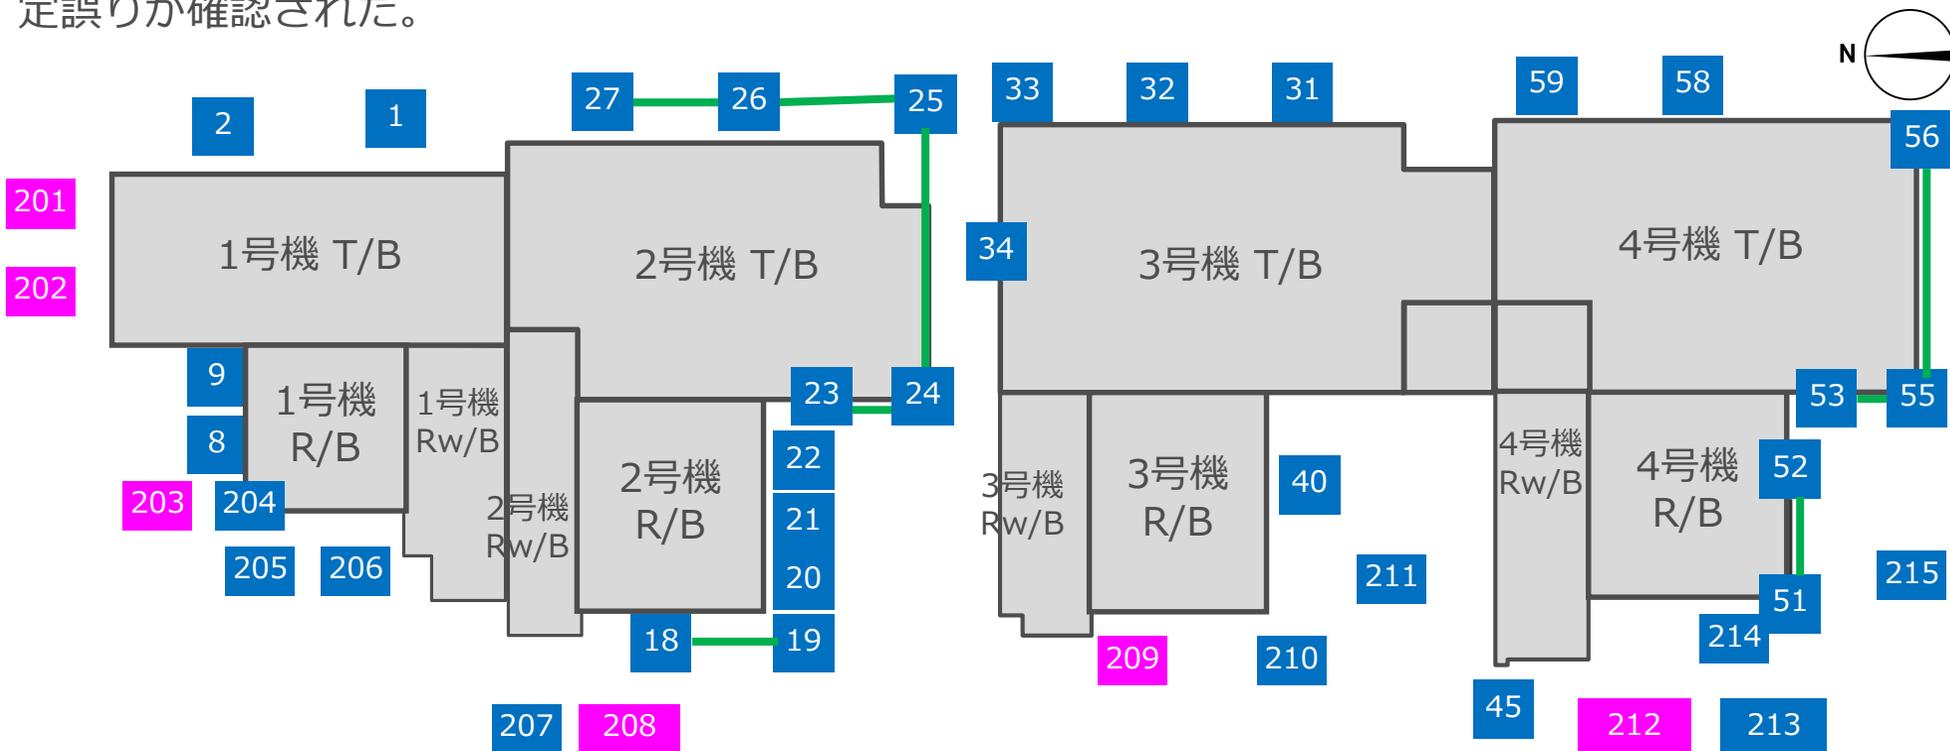
サブドレンピット配置図

このうち、平成29年4月19日以降に設置したサブドレンピット(6箇所)において、690mmの水位計設定誤りが確認された。

: 水位計の設定を誤った新設サブドレンピット (6箇所)

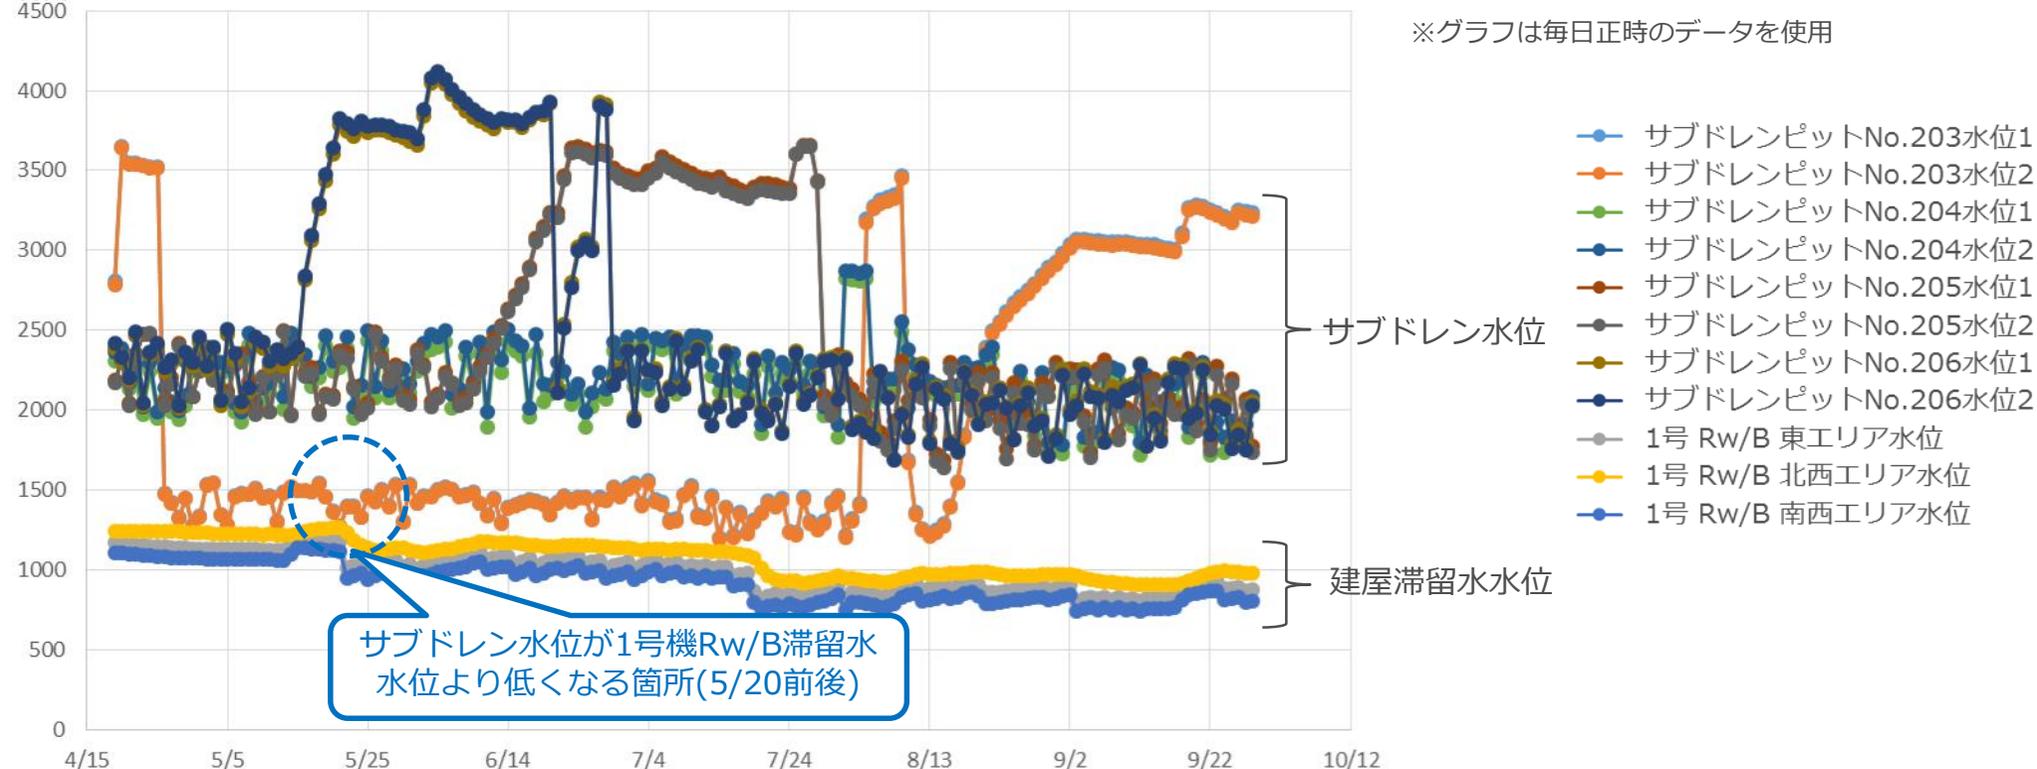
### 1号機廃棄物処理建屋比較トレンド

速報値として水位データに保守的な計器誤差等を考慮して各サブドレン水位と建屋滞留水水位の水位差を計算したところ、サブドレンピットNo.203の水位が1号機Rw/B滞留水水位より最大約19mm（計器誤差等を詳細確認すると最大約4mm[参考6参照]）低い計算結果となった。

なお、他の5つの新設サブドレンピットの水位※は、建屋滞留水水位より高いことを確認した。

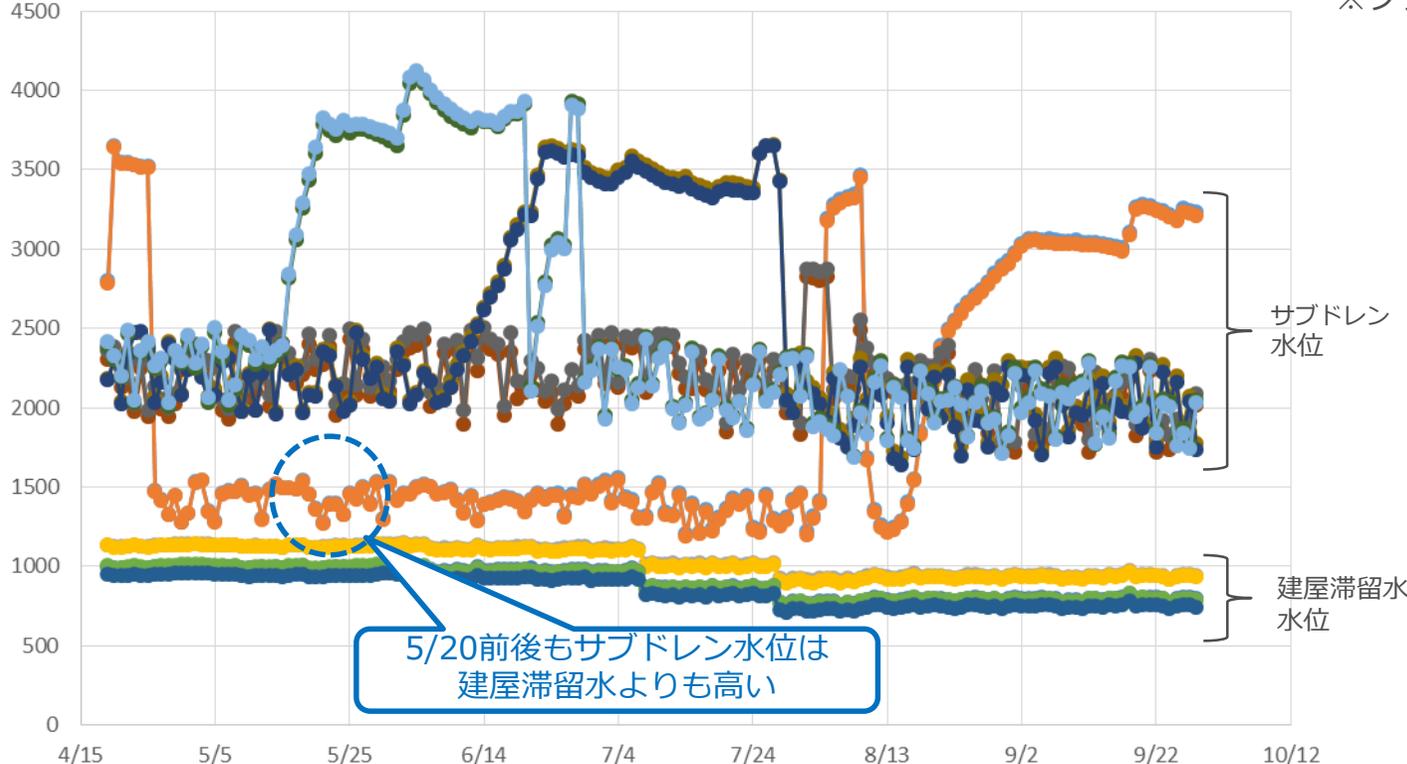
### 1号機原子炉建屋補正水位比較トレンド

サブドレンピットNo.203の水位は、サブドレンピットNo.203と1号機Rw/Bの間に位置する1号機R/B滞留水水位より高いことを確認した。

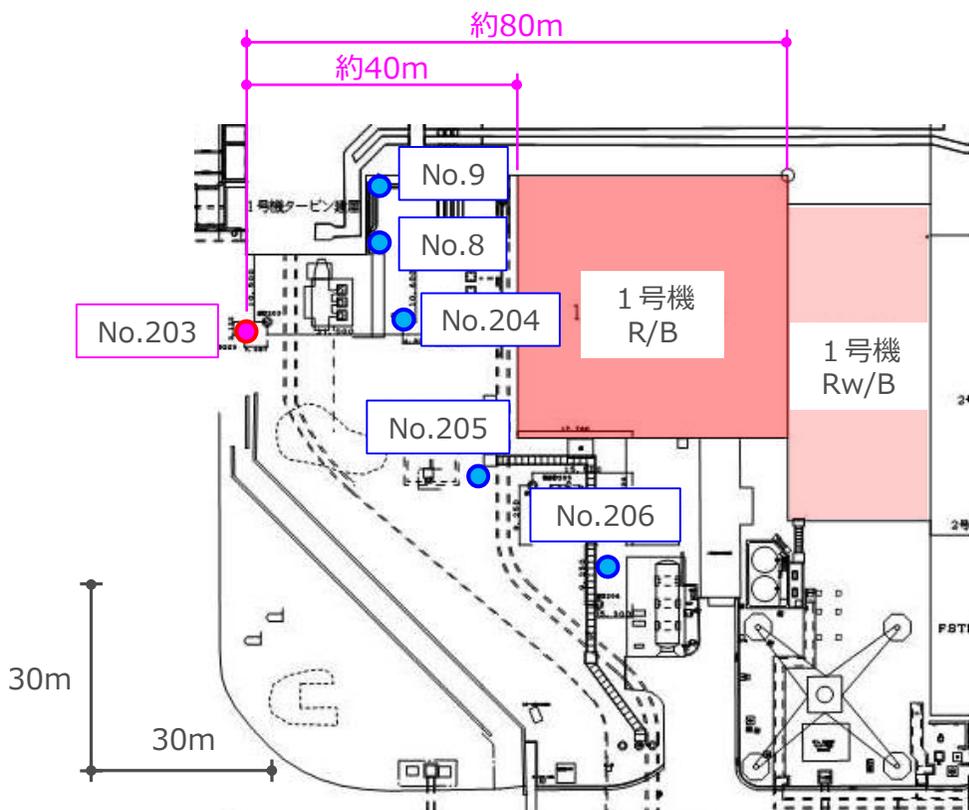
図 サブドレンNo.203と建屋の位置関係（平面図）

サブドレンピットNo.203の水位については1号機Rw/B滞留水水位と比較して低くなっていたが、中間にあるサブドレンピットNo.204及び周辺サブドレンピットNo.8、9、205、206水位が1号機Rw/B滞留水水位よりも高いことから、No.203の水位が低かったことに起因する同建屋からの漏えいはないものと判断した。

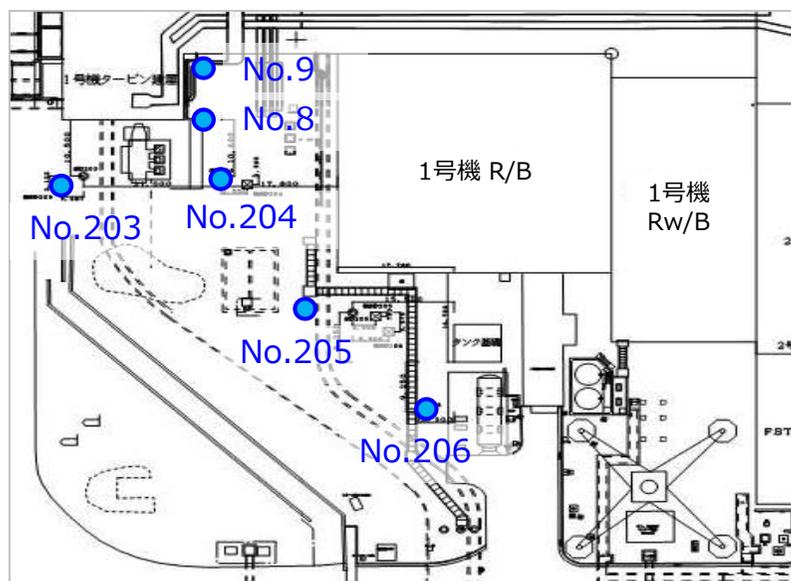
1号機R/B、Rw/B周辺のサブドレン配置図

サブドレンピットNo.203の運用を開始した4月19日以降の1号機R/B、Rw/B周辺サブドレンピットの水質は、運転上の制限であるセシウム(Cs)<sup>\*</sup>の放射能濃度 $1.0 \times 10^2 \text{Bq/cm}^3$ (10万Bq/L)を超えていないことを確認した。

なお、サブドレンピットNo.9のトリチウム(H-3)濃度が一時的に上昇しているが、他の周辺サブドレンピットは低い濃度で推移しているため、今回事象との関連性は低いと推定している。

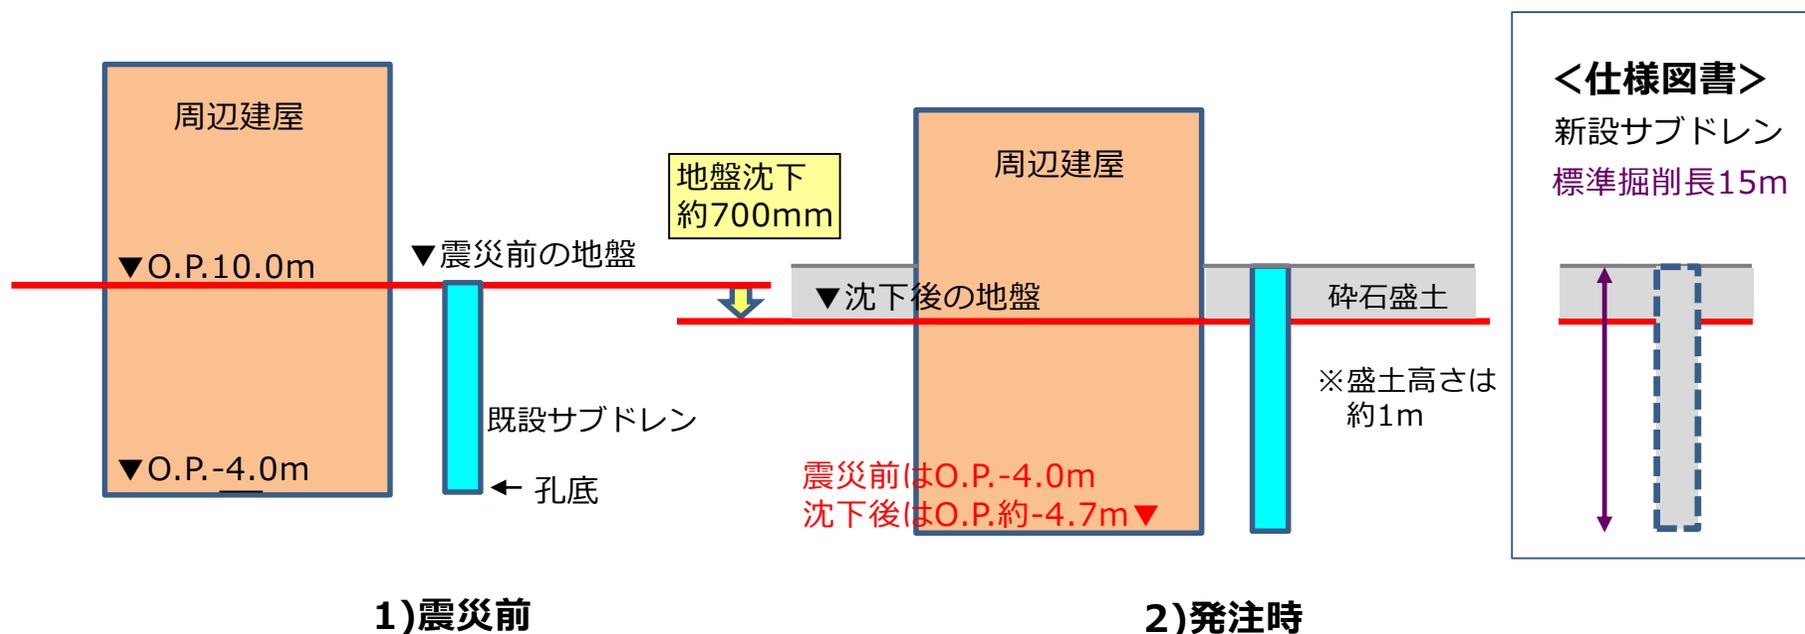
- 1) [~H23.3] 震災前の既設サブドレンは、建屋基礎の標高に合わせ孔底をO.P.-4.0mとして設置していた。
- 2) [H28.12] 震災後、現場の地盤沈下や砕石盛土の状況が地点によって異なり掘削深度が確定できないため、当社は、発注時の仕様図書に標準掘削長15mのみを記載し、標高に関する指示を記載しなかった。  
(問題点) 発注時の仕様図書に標高に関する要求事項を記載していなかった。

- ➡ サブドレン工事については、発注時の仕様図書に、基準点・孔底深度・孔口高さ等の要求事項を明記する。（次回発注時から実施）  
発注に関わるマニュアルの仕様図書チェックシートにサブドレン工事における上記要求事項を追記する。（年度内）

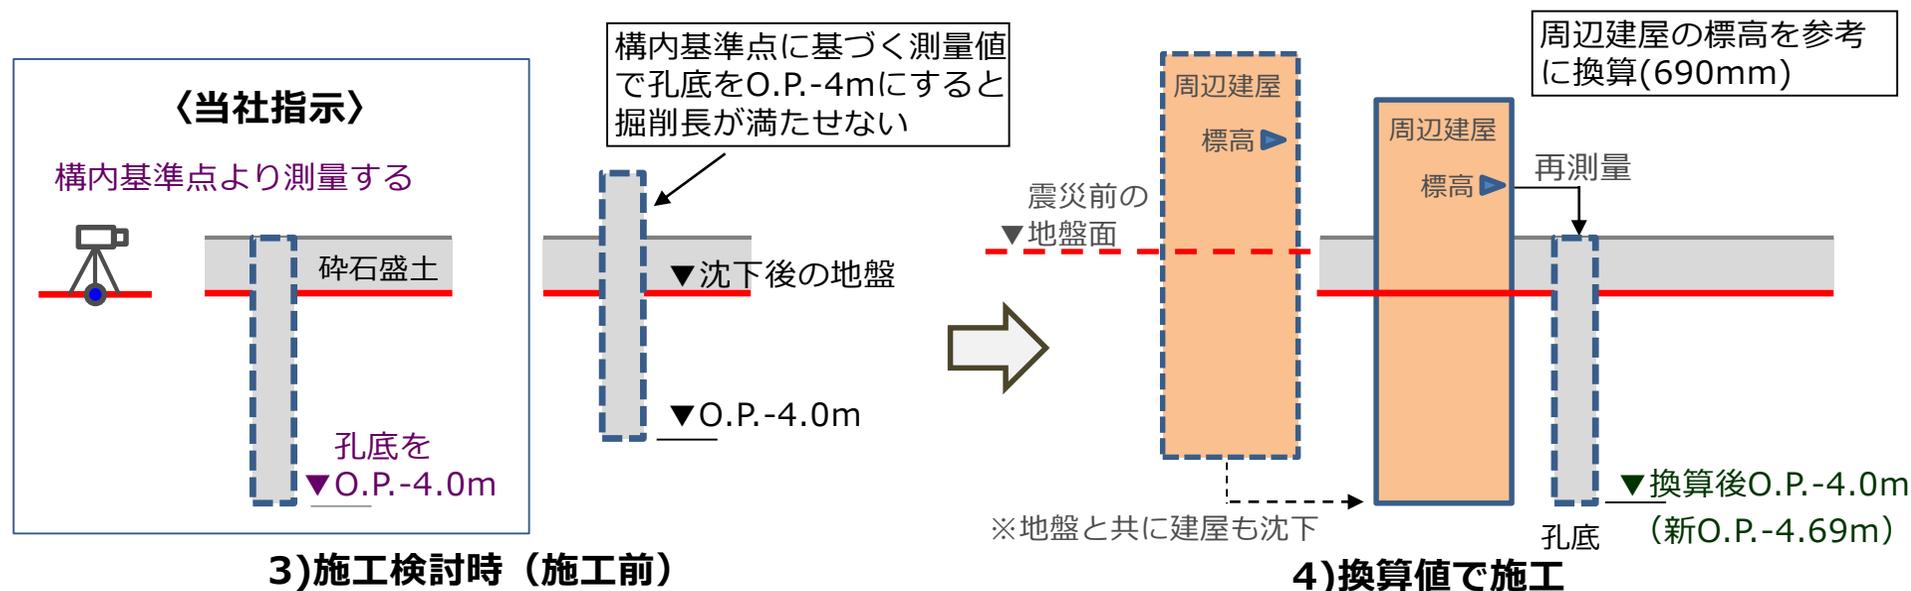
3) [H29.2] 掘削前の施工検討図を作成する際、当社は、新旧O.P.を区別することなく、構内基準点より測量し、既設サブドレンにあわせ孔底をO.P.-4.0mとするよう指示した。施工会社は、O.P.-4mと構内基準点に基づく測量値を採用すると、掘削長を満たせないことが分かった。

(問題点) 当社の工事関係者が、T.P.と新旧O.P.の取り扱いを承知していなかった。

4) [H29.3] 施工会社は、周辺建屋外壁に表示された標高を参考に再測量した結果を用いると掘削長を満たすことができた。構内基準点からの測量値と再測量した結果の差(690mm)を加味した換算値で施工することとした。

(問題点) 施工会社は、T.P.と新旧O.P.の取り扱いを承知していなかった。

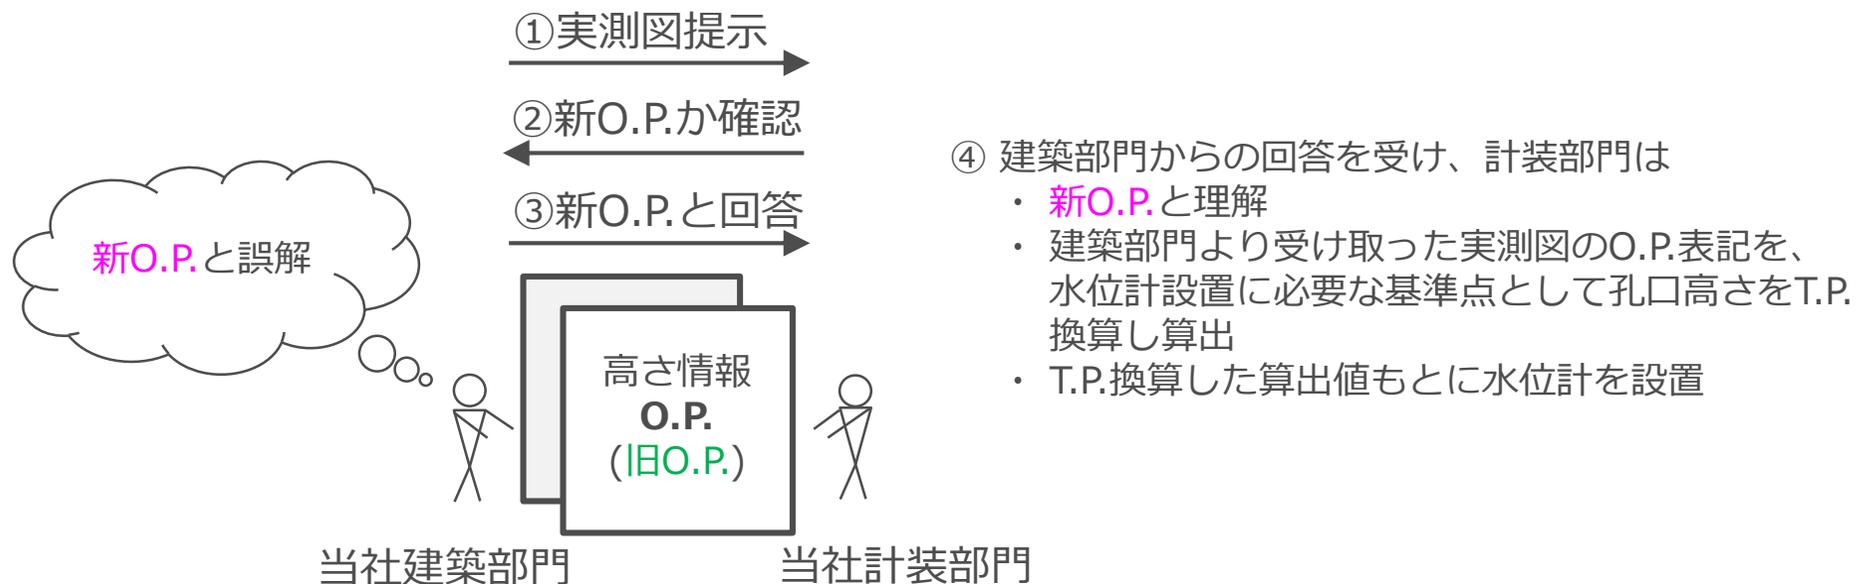
7) [H29.4] 当社建築部門は、サブドレンピットの掘削が完了したため、水位計を設置する当社計装部門に実測図を渡した。実測図の標高表記方法を定めていなかったため、T.P.表記ではなくO.P.表記（新旧区分せず）による実測図に記載の測量値を提示した。

（問題点）当社内部部門間でのデータ授受が、T.P.表記ではなくO.P.表記により行われた。

8) [H29.4] 当社計装部門は、実測図の測量値は**新O.P.**か確認したが、当社建築部門から**新O.P.**であるとの回答を得たため、**旧O.P.**を**新O.P.**として扱い、T.P.に換算して水位設定を行い運用を開始した。

**建屋水位管理に関わるデータの受け渡しについては、標準フォーマットを作成する。(実施済み)**  
**また、データ提出前には、記載内容及び根拠を上位職が確認のうえ、授受を行う。(実施済み)**
