# 補足資料

東京電力ホールディングス株式会社

# トラブル対応状況について (1/3)

# G3西タンクエリア堰内雨水の外堰への漏えいについて

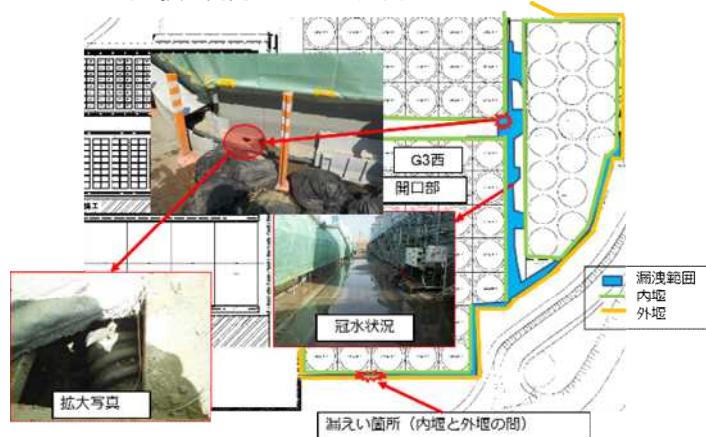
< 4-1. 堰内雨水流出場所・範囲 >

- G3西タンクエリア西側、内堰と外堰の間で流出し、一部は開口から地面に浸透しました。
- 開口は、コンクリートの止水が振動等で外れたもので、ケーブルトラフの下であったため、これまで破損が発見されませんでした。

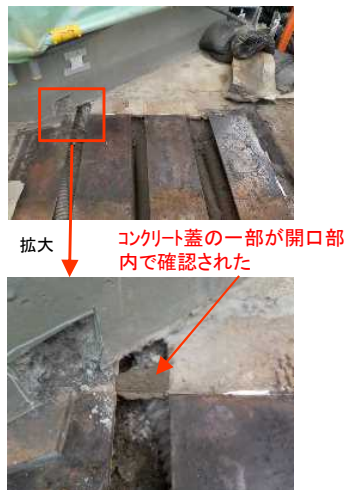
< 4-2. 開口部の状況 >

- 開口部内を調査した結果、コンクリート蓋の一部が確認されました。
- 外堰内は車両が通行するため、鉄板養生を行っていましたが、車両の通行に伴う振動などの影響により破損したものと考えられます。
- 開口部の表面線量当量率が汚染土壌回収の閾値（ $\beta=0.01\text{mSv/h}$ ）未満であることを確認したことから、土壌の回収は実施しないこととしました。
- 他エリア外堰内を点検した結果、類似箇所は確認されませんでした。

- 開口部（空隙部含む）を流動性コンクリート等で充填を行い、敷鉄板を復旧した後、防水塗装を施します。
- 今後も1回/年、点検より内堰・外堰の健全性を確認し、必要な補修を行って参ります。

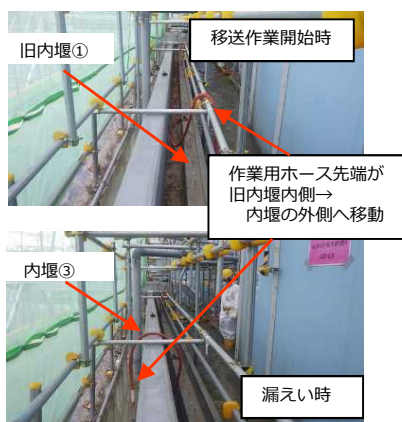
< 4-3. ホース敷設状況(1) >

- 旧内堰（図①）内部に仮の堰（図②×3か所）を設置し、旧内堰内部で水の移送を実施しました。
- 作業用ホースは旧内堰と内堰（図③）との間に敷設しました。

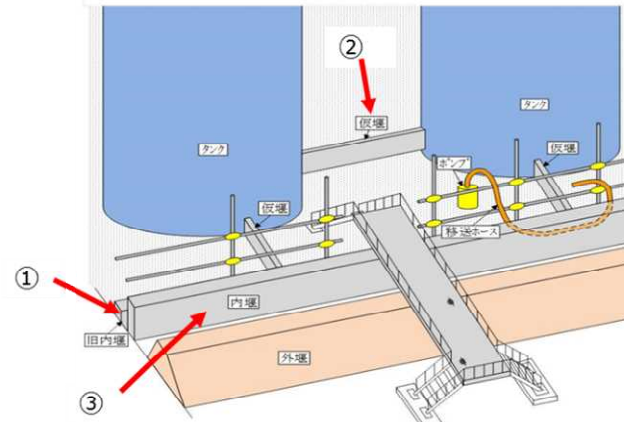
< 4-4. ホース敷設状況(2) >

- 状況の聞き取り及びモックアップ結果より、ポンプ起動後に作業用ホース先端がホースの自重や水の反動により、内堰より外に移動し漏えいしたものと推定されます。

- 汚染水移送時、移送先の作業用ホース先端は暴れないよう（跳ね上がり防止）**固縛する**と共に、**敷設位置を低く**します。
- 作業時の汚染水移送時は常時、**監視員を配置**します。
