## 福島第一原子力発電所現地確認報告書

平成30年4月2日（月）

5・6号機北側土捨て場

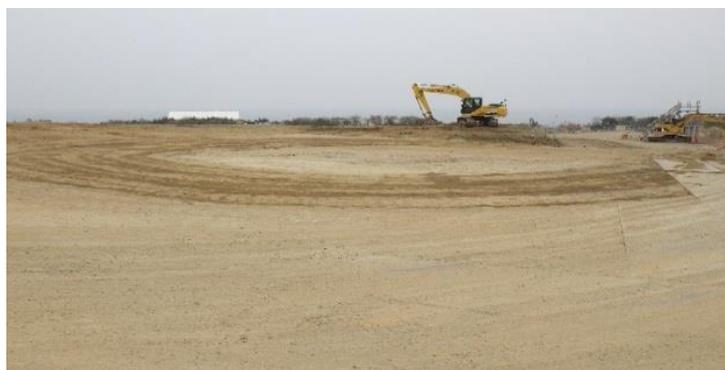
- ・前回確認時（平成30年3月1日）、当該地には放置物品を収納したコンテナやフレコンバッグ等が仮置きされていたが、現在はすべて撤去され、更地となっていた。（写真1）

（写真1） 更地となった状況

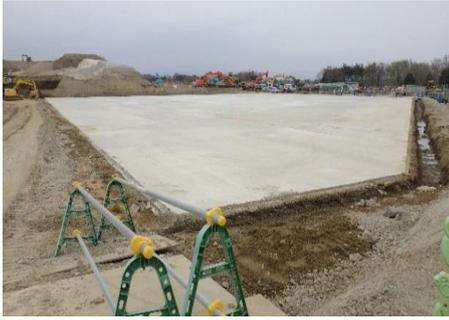
- ・現場確認時、作業は行われていなかったが、およそ200～300m<sup>2</sup>程度の舗装がされていた。（写真2）
- ・駐車場予定地の周囲は、深さ30～40cmほど掘削されており、北側沿いに暗渠が敷設されていた。（写真3）

(写真2) 駐車場予定地の状況

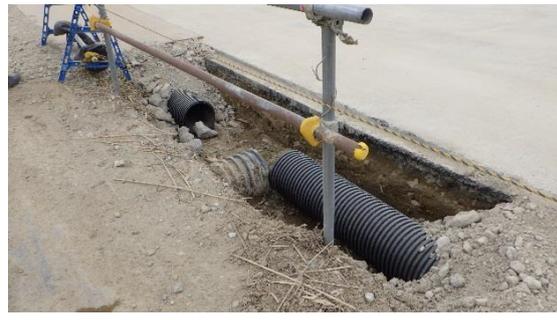
(写真3) 北側沿いの暗渠
