福島第一原子力発電所現地確認報告書

建屋内R O循環設備（4号機タービン建屋）

建屋内R O循環設備B系次亜塩素酸ソーダ水注入配管からの漏えい現場の状況

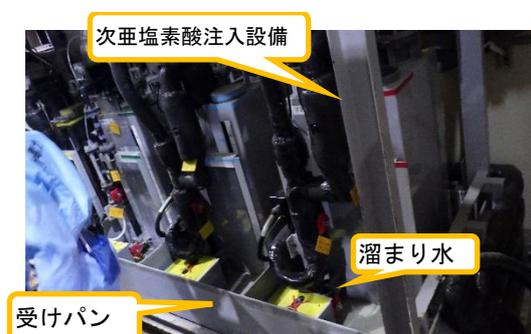
- ・建屋内R O循環設備B系の次亜塩素酸ソーダ水タンクや注入ポンプ等（次亜塩素酸注入設備）が設置されている受けパンの床面表面に溜まり水が確認されたが、溜まり水は受けパン内に留まっており拡大する様子にはなかった。（写真1）
- ・また、次亜塩素酸注入設備の配管等から新たな水の滴下もなく、溜まり水が受けパン外に流出するおそれはなかった。（写真2）
- ・その後の東京電力の調査で、溜まり水は次亜塩素酸ソーダ水であり、次亜塩素酸ソーダ水注入配管のユニオン部から漏えいしたものと判断された。

（写真1）次亜塩素酸注入設備

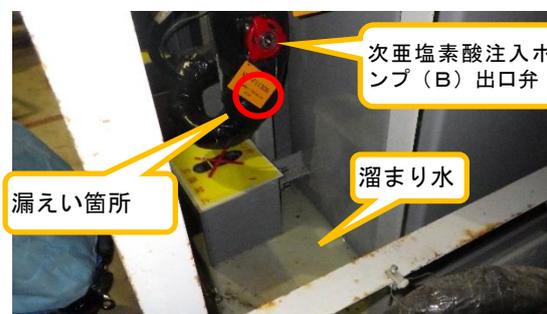
（写真2）溜まり水の状況
