福島第一原子力発電所現地確認報告書

平成30年4月26日（木）

- ・ Fタンクエリア
- ・ 4号機タービン建屋1階

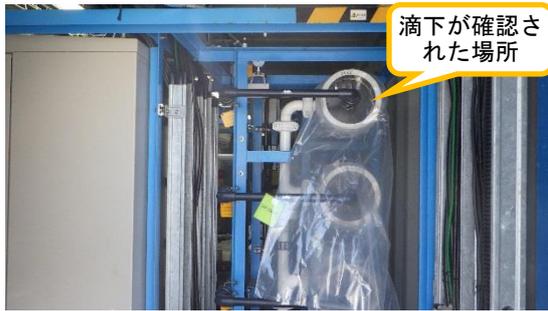
(写真1)

平成 30 年 4 月 24 日に淡水化装置逆浸透モジュール 2 A の閉止板近傍より水の滴下が確認された事象について、東京電力の調査の結果、逆浸透膜交換のため、逆浸透モジュール 2 A の閉止板を取り外し、取り付けした際、Oリングにめくれ又はゴミ噛みがあり、漏えいに至ったとのことであった。

- ・現場にいた東京電力担当者によると、午前中に詳細な調査をした結果、Oリングに傷があり、滴下が発生したとのことであった。
- ・午前中にOリングを交換し、試験運転を行ったところ、漏れがないことを確認できたことから、現在は運転を開始しているとのことであった。
- ・滴下が確認された部分は、漏えい防止対策としてビニールで養生されており、袋の中に水が漏えいしていないことを確認した。（写真1）
- ・また、当該装置下部に堰があり、漏えいがないことを確認した。（写真2）

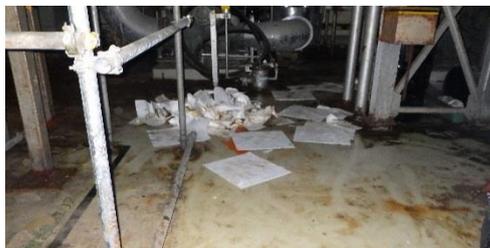
(写真3-1)

- ・現場確認時(11時50分頃)、油溜りが確認された場所には多量のオイルマットが敷かれており、ほとんどの油が回収されていることを確認した。(写真3)
- ・油溜りが確認された場所の付近には、ドラム缶が3本あったが、現場にいた東京電力担当者によると、油の発生場所は現在調査中とのことであった。(写真4)
- ・現場付近を確認したところ、油の漏えいが継続している様子は認められなかった。
