## 福島第一原子力発電所現地確認報告書

平成30年 5月 7日 (月)

5・6号機排水路

5・6号機排水路の敷設状況等

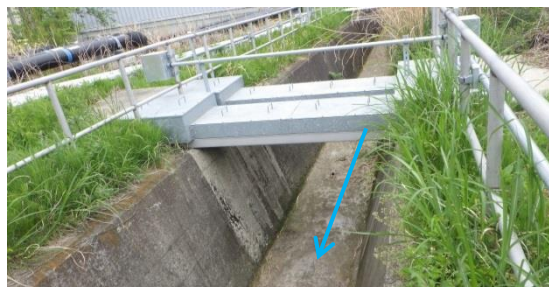
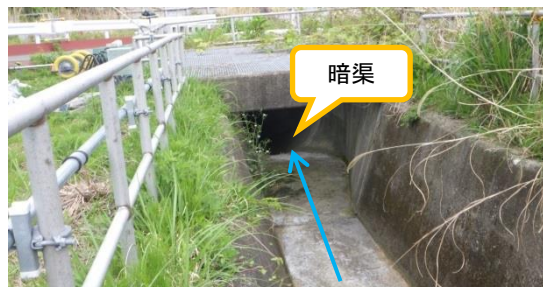
- ・当該排水路は、固体廃棄物貯蔵庫第3棟東側の既設排水路接続柵から始まり、5・6号機原子炉建屋北東側の最終放流口まで敷設されていた。ほとんど暗渠であったが、目視で確認できた部分には、土砂が堆積している様子はなく、清掃されていた。(写真1)
- ・また、当該排水路に接続する枝排水路が複数本見られたが、いずれも土砂が堆積している様子はなく、清掃されていた。(写真2)
