福島第一原子力発電所現地確認報告書

1号機原子炉建屋上部（1・2号機開閉所から確認）

1号機原子炉建屋使用済燃料プールの保護に向けたXブレース撤去の準備工事の状況

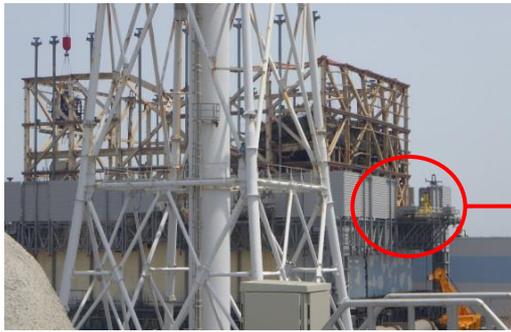
(写真 1 - 1)

- ・撤去対象のXブレースは、建屋東面に2箇所、西面に1箇所及び南面に1箇所の計4箇所あるが、今回は西面及び南面の状況を確認した。
- ・南面では、防風フェンスが一部取り外されており、撤去対象のXブレースが見える状態であった。Xブレース撤去の準備工事が進捗していることを確認した。（写真1）
- ・西面では、作業されている様子は確認されなかった。（写真2）
- ・なお、確認時（11時頃）、ダスト飛散抑制対策のため、建屋北側では、ミスト散水設備による散水が行われていた。（写真3）

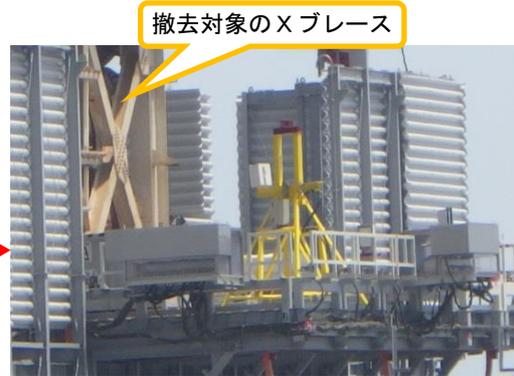
(写真 1 - 2)

撤去対象のXブレース

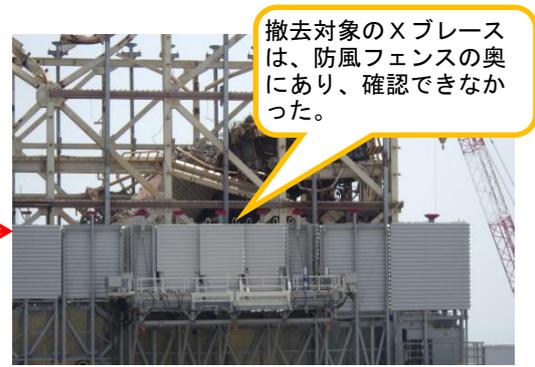
(写真 2 - 2)

撤去対象のXブレースは、防風フェンスの奥にあり、確認できなかった。
