福島第一原子力発電所現地確認報告書

平成30年 5月21日 (月)

- ・ 2号機原子炉建屋屋上
- ・ G3西タンクエリア

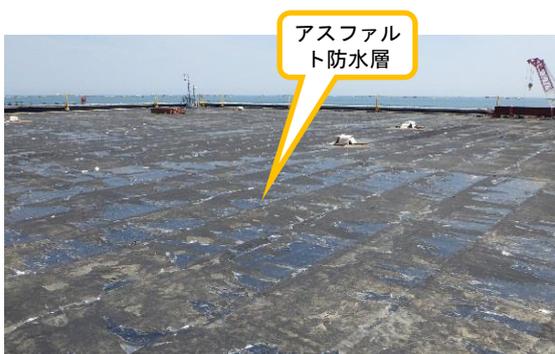
(写真1)

- ・ 屋根保護層のルーフブロック及び敷砂は全て撤去されており、屋上一面に敷砂の下層のアスファルト防水層が確認できた。(写真1)
- ・ 屋根保護層撤去後の屋上の空間線量率(胸の高さ)は、屋上中央部を除いて約1.1~0.67mSv/時であり、撤去前と比較して概ね0.2mSv/時低減していた。(写真2)
- ・ なお、東京電力によると、原子炉建屋オペレーティングフロア中央部に高線量部があり、屋根保護層を撤去したことで、屋根保護層による遮へい効果がなくなって空間線量率が上昇したものと考えられるとのことであつた。

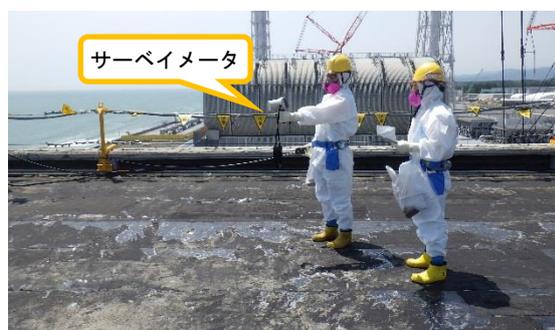
(写真2)

※参考 屋根保護層撤去前後の屋上中央部の空間線量率
撤去前：1.1 mSv/時→撤去後：1.9 mSv/時

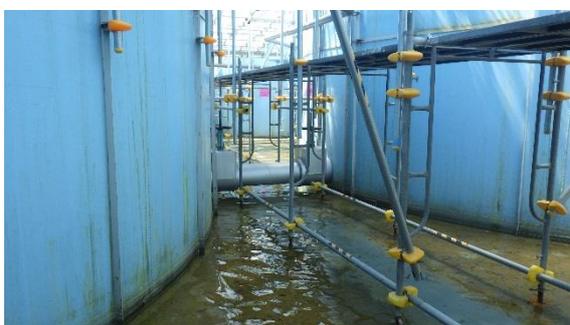
(写真3-1)

本日（5月21日）11時20分頃、G 3 西タンクエリアにおいて、タンク間の連結弁に水がにじんでいることが発見されたとの情報があったことから、状況を確認した。

G 3 西タンクの堰内の状況

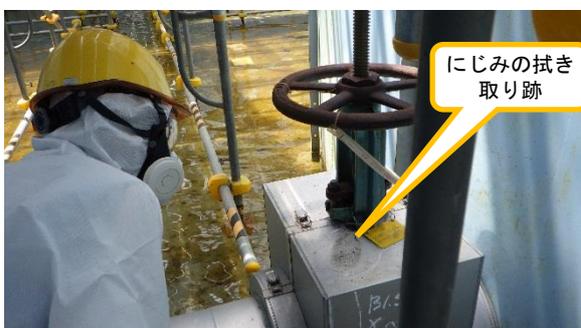
(写真3-2)

- ・にじみは3箇所連結弁で発生したが、現地確認時（12時50分頃）には、3箇所とも、パッキンの増し締めや拭き取りが終了しており、新たなにじみは発生していなかった。（写真3）

にじみが確認された連結弁の状況
