福島第一原子力発電所現地確認報告書

物揚場排水路

物揚場排水路の敷設状況

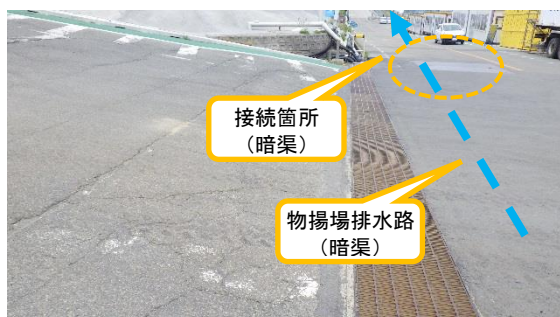
(写真1)

- ・当該排水路は、旧事務本館の東側から始まり、物揚場北側が流末になっており、途中に構内西側エリアからの新設排水路が接続している。
- ・流末部以外は暗渠になっており、当該排水路及び西側エリアからの新設排水路や枝排水路の接続箇所は目視で確認できない状況であった。(写真1)
- ・当該排水路の流末部は開渠になっており、ボックスカルバートにより流路が整備されるとともに放射線モニタや異常時に電動で開閉できるゲート等が設置されていた。(写真2)
- ・現場では配管工事等が行われており、放射線モニタは、まだ運用されていなかった。

他排水路との接続箇所の状況

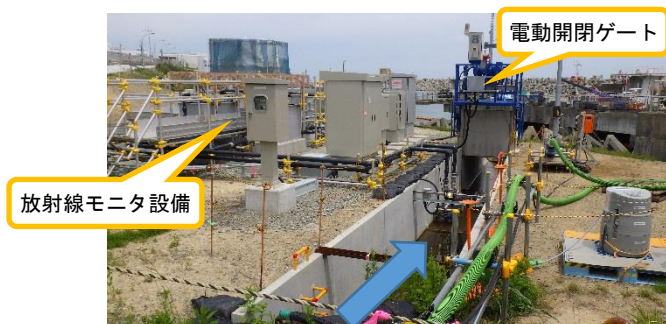
(写真2-1)

流末部の状況

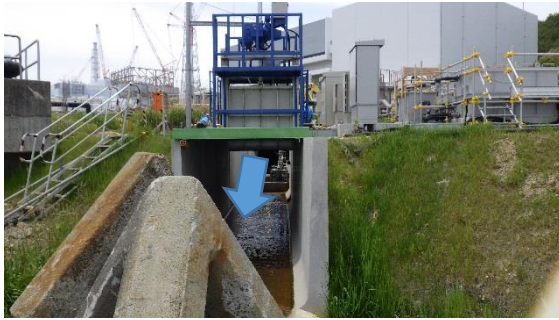
(写真 2 - 2)
排水口の状況
