## 福島第一原子力発電所現地確認報告書

平成30年 6月 8日 (金)

- ・サブドレン処理水一時貯水タンク、移送設備、バルブユニット
- ・5・6号機放水口北側 (海水採取地点)
- ・5号機主要施設

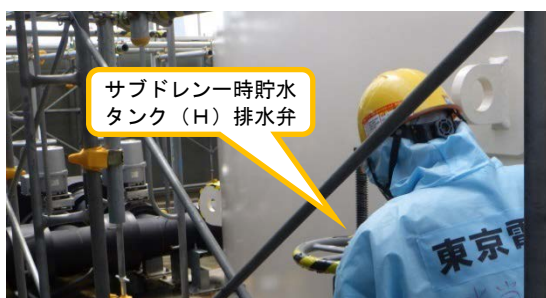
(写真1)

- ・他のサブドレン一時貯水タンクの排水弁が閉じられていることを確認した後、排水対象のタンク (H) の排水弁が「開」操作された。(写真1)
- ・排水開始後、配管経路等に漏えいなどの異常がなく、サブドレン処理水が排水されたことを確認した。(写真2)

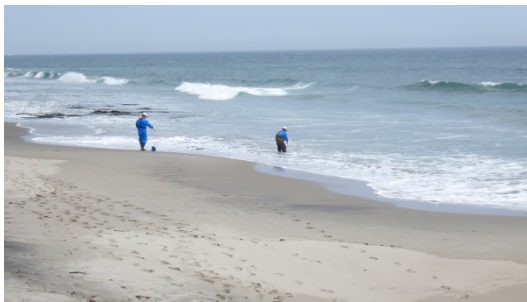
(写真3-1)

(2) サブドレン処理水排水に伴う海水サンプリング状況について  
 サブドレン処理水排水に伴う海水の検体サンプリングに立ち会い、5・6号機放水口北側の海岸において、定められた手順によりサンプリングが行われていることを確認した。(写真3)

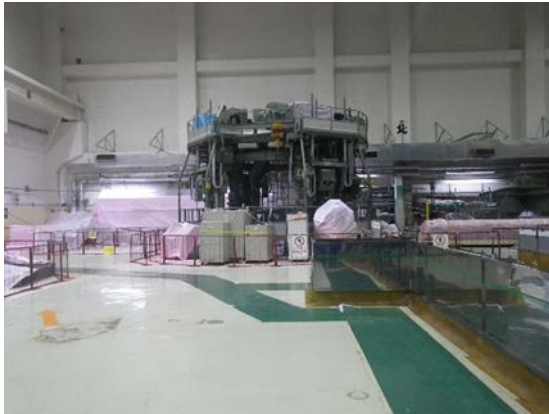
(写真4-1)  
オペレーティングフロアの状況

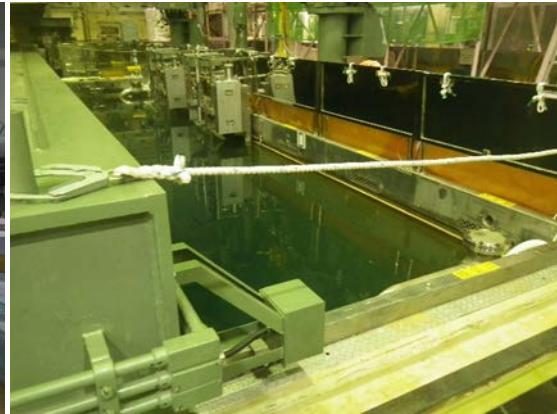
(写真4-2)  
燃料プール

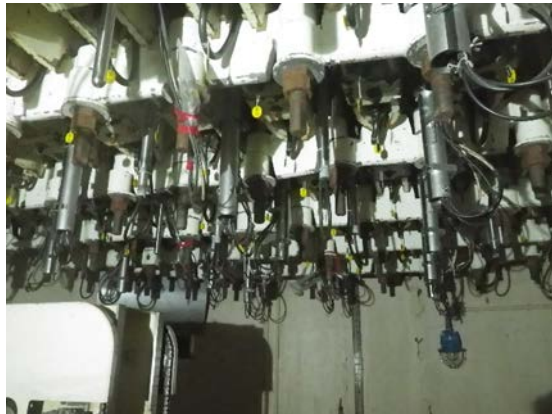
(写真4-3)  
ペDESTラル内

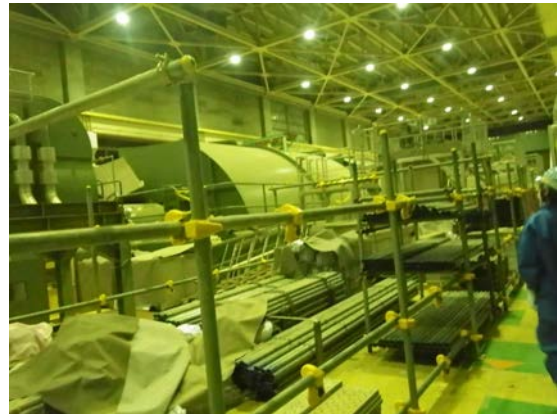
(写真4-4)  
発電機
