福島第一原子力発電所現地確認報告書

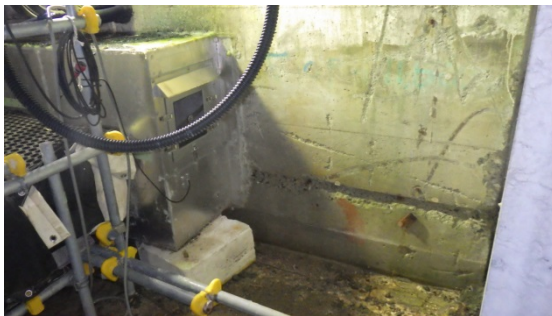
(写真1)
漏えい検知器を格納している容器

- 1 確認日
平成30年 6月15日（金）
- 2 確認箇所
滞留水移送ライン(3号HPCI移送ライン)周辺(3号機原子炉建屋西側)
- 3 確認項目
滞留水移送ライン(3号HPCIライン)周辺における漏えい検知器改善状況
- 4 確認結果の概要
平成28年から平成29年にかけて、漏えい検知器を格納している容器内部の結露や雨水の流入による漏えい検知器の誤作動が頻発した。このため、東京電力は、容器の内側への防露材の貼り付け及び点検窓の設置の各対策を講じたことから、そのうち1カ所の対策状況を確認した。
 - ・漏えい検知器を格納している容器は、金属製であり、内部確認用の小窓が設置されていた。また、内部に雨水等が入り込まない構造であった。
 - ・東京電力によると、容器内部には防露材を貼り付けたとのことである。また、対策は平成29年5月までに終了したとのことである。
