福島第一原子力発電所現地確認報告書

廃棄物関連施設設置予定地沈砂池及び雑固体廃棄物焼却炉沈砂池周辺

雨水排水モニタリング地点の周辺状況

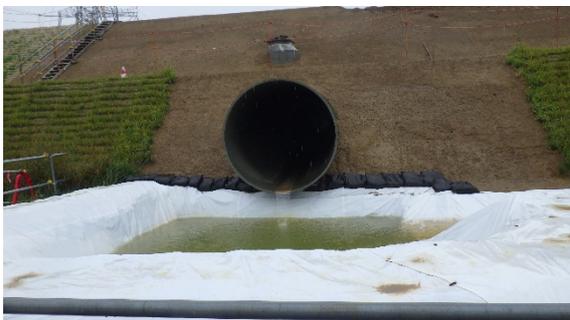
(写真1-1)

- ・新設廃棄物エリア沈砂池には、廃棄物関連施設設置予定地の中央エリアの造成現場の雨水が流入していた。流入水や沈砂池には著しい濁りはみられなかった。（写真1）
- ・当該沈砂池からの流出水は、排水溝流末から陳場沢川に排水されるが、現地確認時には、ほとんど排水がなかった。（写真2）
- ・廃棄物関連施設設置予定地の東側エリア造成現場の雨水は、新設廃棄物エリア沈砂池を介さず、排水管を通して陳場沢川に排水されており、排水には濁りがみられた。（写真3）

沈砂池の流入水の状況

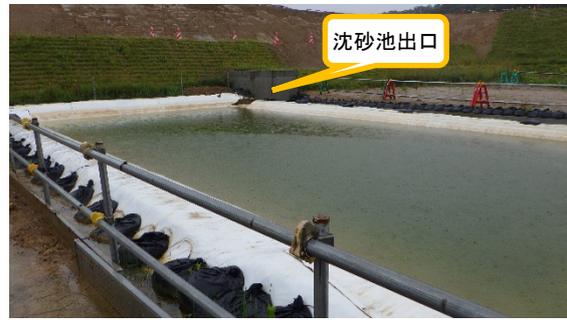
(写真1-2)

沈砂池の状況

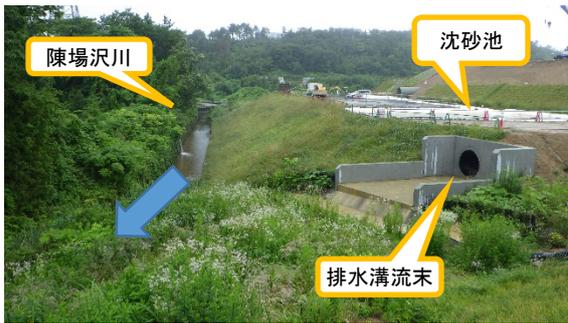
(写真 2)
排水溝流末の状況 (北東側から撮影)

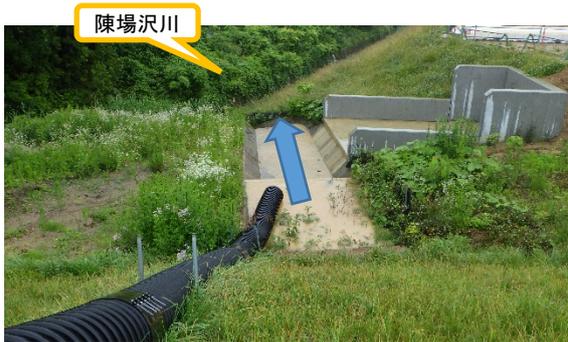
(写真 3)
廃棄物関連施設設置予定地の東側エリア造成現場からの雨水排水状況
(北東側から撮影)

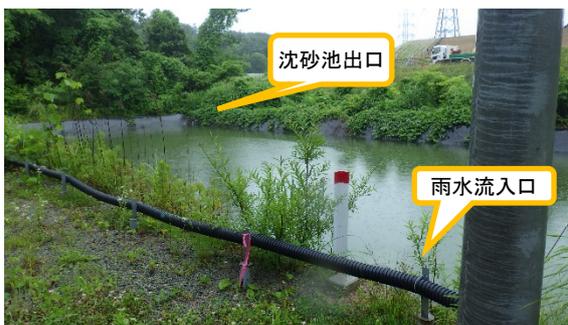
- ・雑固体廃棄物焼却炉沈砂池には、雑固体廃棄物焼却炉敷地の雨水が流入していた。沈砂池には著しい濁りはみられなかった。(写真 4)
- ・当該沈砂池からの流出水は、排水溝を通して陳場沢川に排水されていた。(写真 5)

(写真 4) 沈砂池の状況
(北東側から撮影)

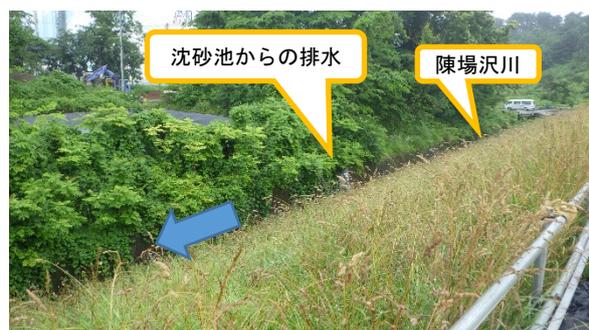
(写真 5) 沈砂池からの排水状況
(西側から撮影)
