## 福島第一原子力発電所現地確認報告書

4号機原子炉建屋西側増強サブドレンピット (No.212, 213, 215)

増強サブドレンピット等の設置状況

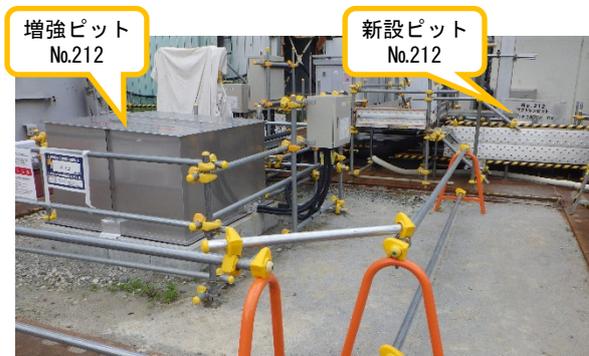
(写真1-1)

- ・4号機原子炉建屋西側周辺には、No.212～No.215の4基の新設ピットがあり、そのうちNo.212、No.213及びNo.215が増強ピットに変更されていた。なお、増強ピットNo.212、No.213はそれぞれ新設ピットの近傍に設置されていたが、増強ピットNo.215については、新設ピットの周辺に設備や車両通行道路があることから、約40m離れた位置に設置されていた。
- ・増強ピットは、これまで確認した増強ピットと同様に、雨水浸入対策として、ピット廻りはコンクリートが打設され、金属製の箱で覆われていた。

増強ピットNo.212の状況

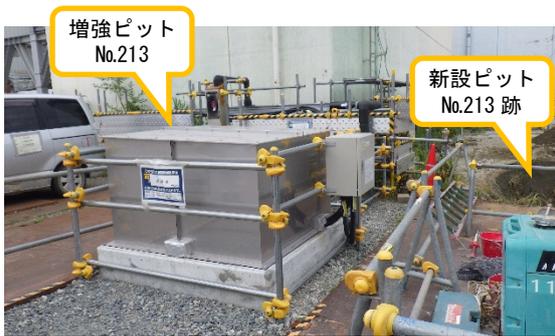
(写真 1 - 2)  
増強ピットNo.213 の状況

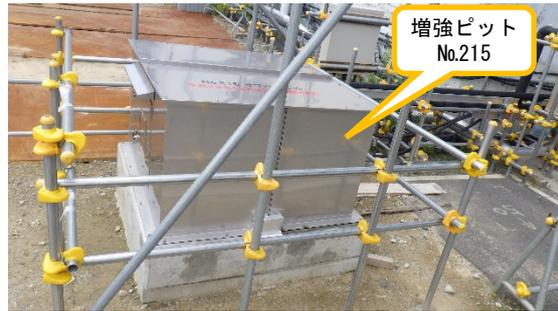
(写真 1 - 3)  
増強ピットNo.215 の状況

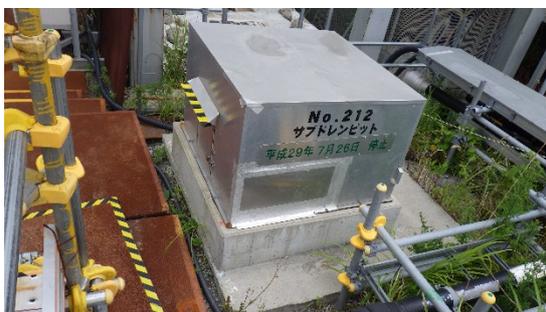
- ・新設ピットNo.212及びNo.215は、移送配管や電源ケーブルが撤去されており使用は停止されていた。(写真2)
- ・また新設ピットNo.213は、ピット本体のみが残され、周囲では、既設サブドレンピットNo.49の復旧工事が行われていた。(写真3)

(写真 2 - 1)  
新設ピットNo.212 の状況

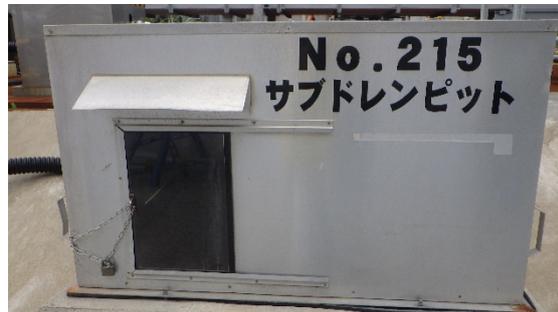
(写真 2 - 2)  
新設ピットNo.215 の状況

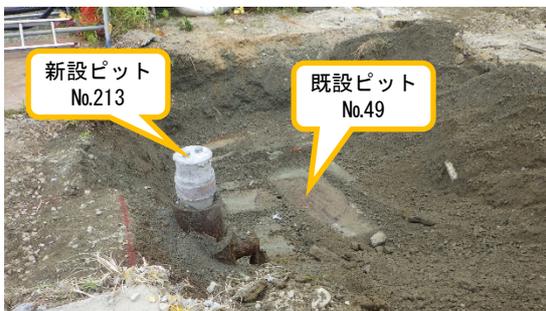
(写真 3 - 1)  
新設ピットNo.213 と既設ピットNo.49  
の状況

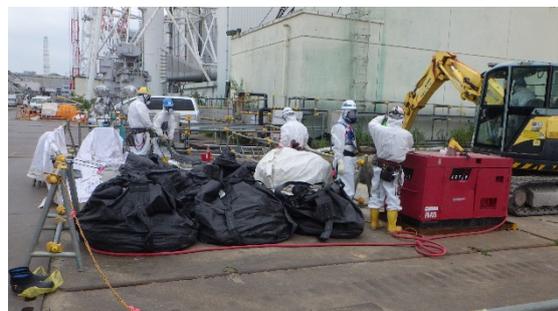
(写真 3 - 2)  
既設ピットNo.49 の復旧工事の状況
